土砂災害警戒区域・土砂災害特別警戒区域 区域図

自然現象の種類	急傾斜地の崩壊
区域番号	そ1009-1
区域名	観音寺 I A
所在地	京都府木津川市加茂町観音寺 地区

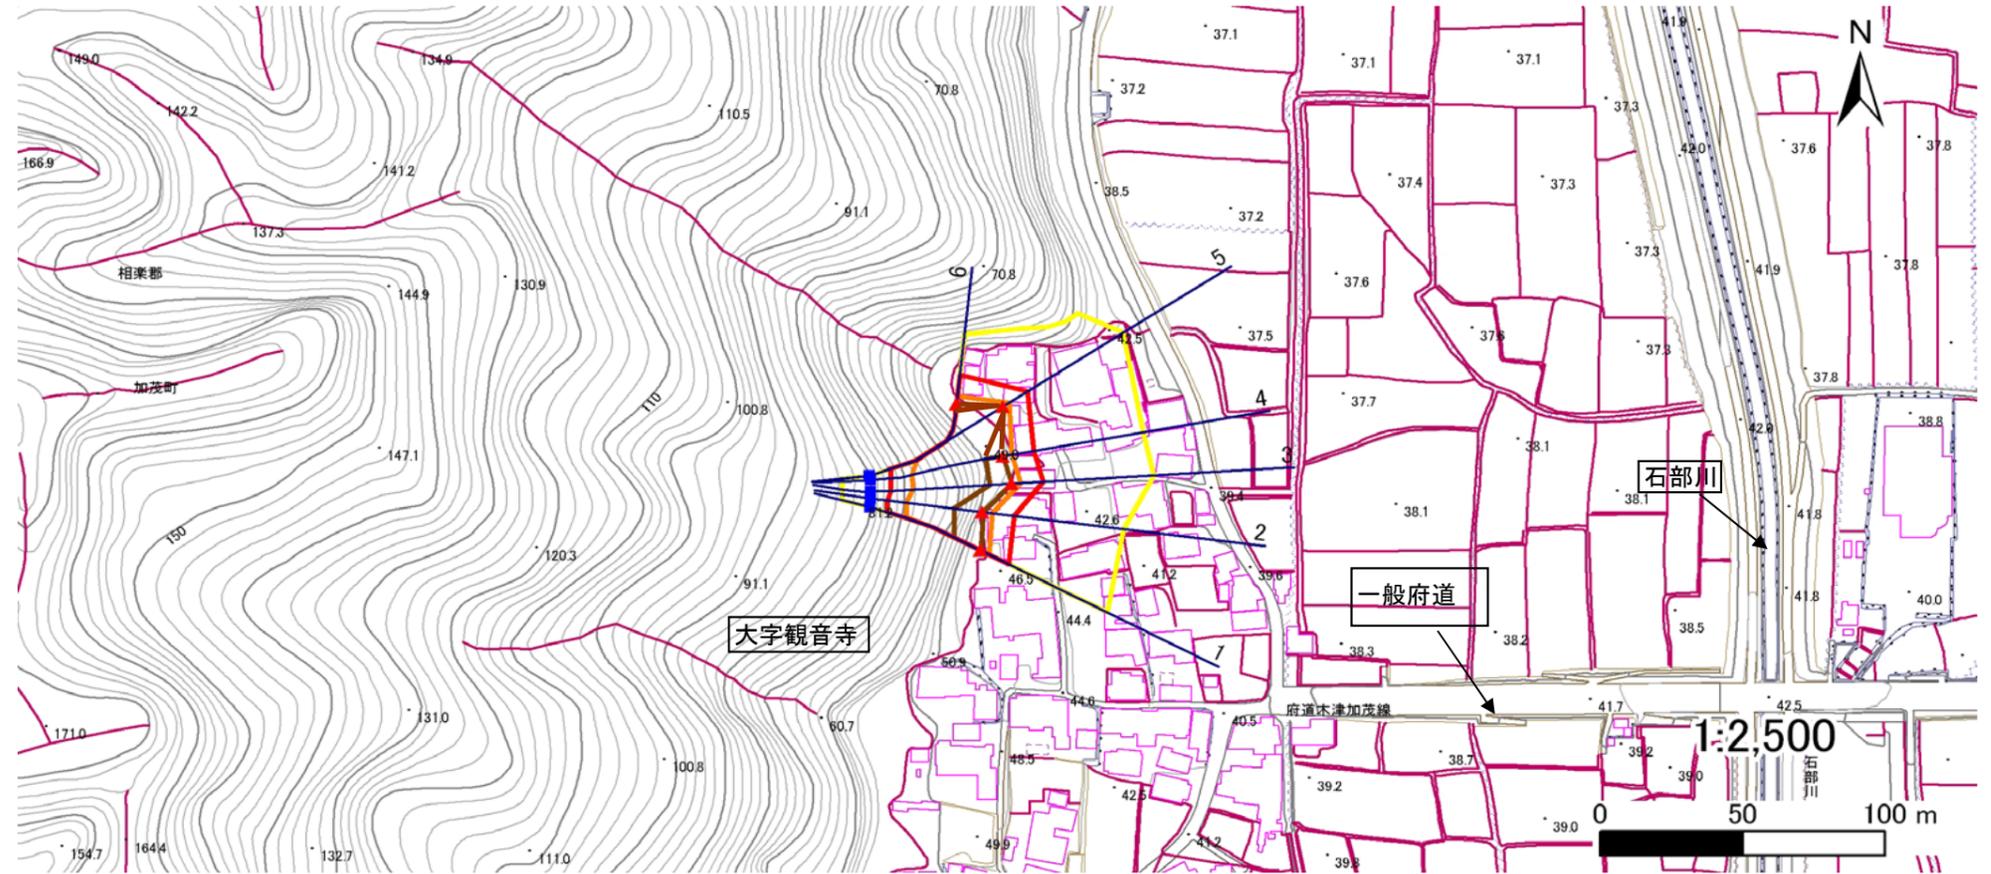
土砂災害警戒区域		
土砂災害特別警戒区域	土石等の(移動)高さが1m以下の場合、 土石等の移動による力が100kN/m <sup>2</sup> を超える区域	
	土石等の堆積の高さが3mを超える区域	
	それ以外の区域

移動による力の最大値(kN/m <sup>2</sup> )	157.3
移動高の最大(m)	1.0
堆積による力の最大値(kN/m <sup>2</sup> )	16.6
堆積高の最大(m)	3.3
