土砂災害警戒区域・土砂災害特別警戒区域 区域図

自然現象の種類	急傾斜地の崩壊
区域番号	そ1009-2
区域名	観音寺 I B
所在地	京都府木津川市加茂町観音寺 地区

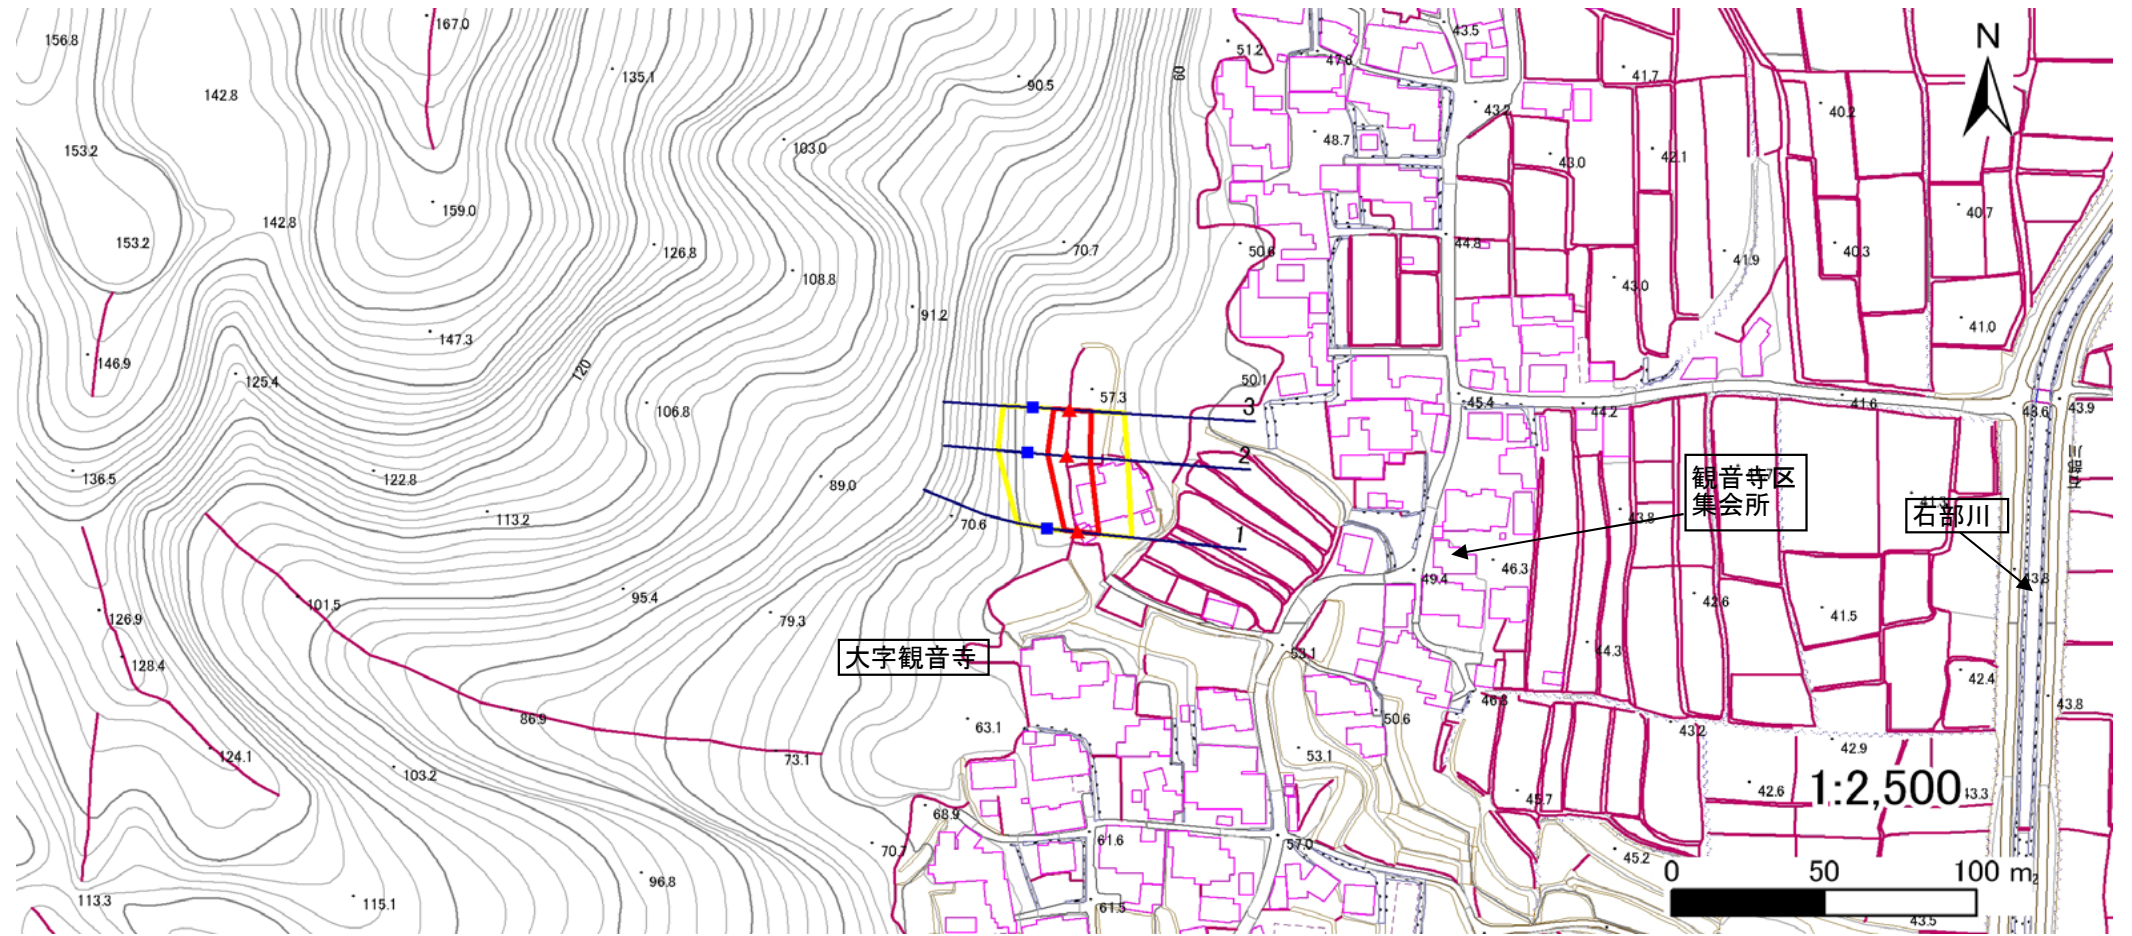
土砂災害警戒区域		
土砂災害特別警戒区域	土石等の(移動)高さが1m以下の場合、 土石等の移動による力が100kN/m ² を超える区域	
	土石等の堆積の高さが3mを超える区域	
	それ以外の区域

移動による力の最大値(kN/m ²)	96.9
移動高の最大(m)	1.0
堆積による力の最大値(kN/m ²)	11.0
堆積高の最大(m)	2.2
