土砂災害警戒区域・土砂災害特別警戒区域 区域図

自然現象の種類	急傾斜地の崩壊
区域番号	そ1009-3
区域名	観音寺IC
所在地	京都府木津川市加茂町観音寺地区

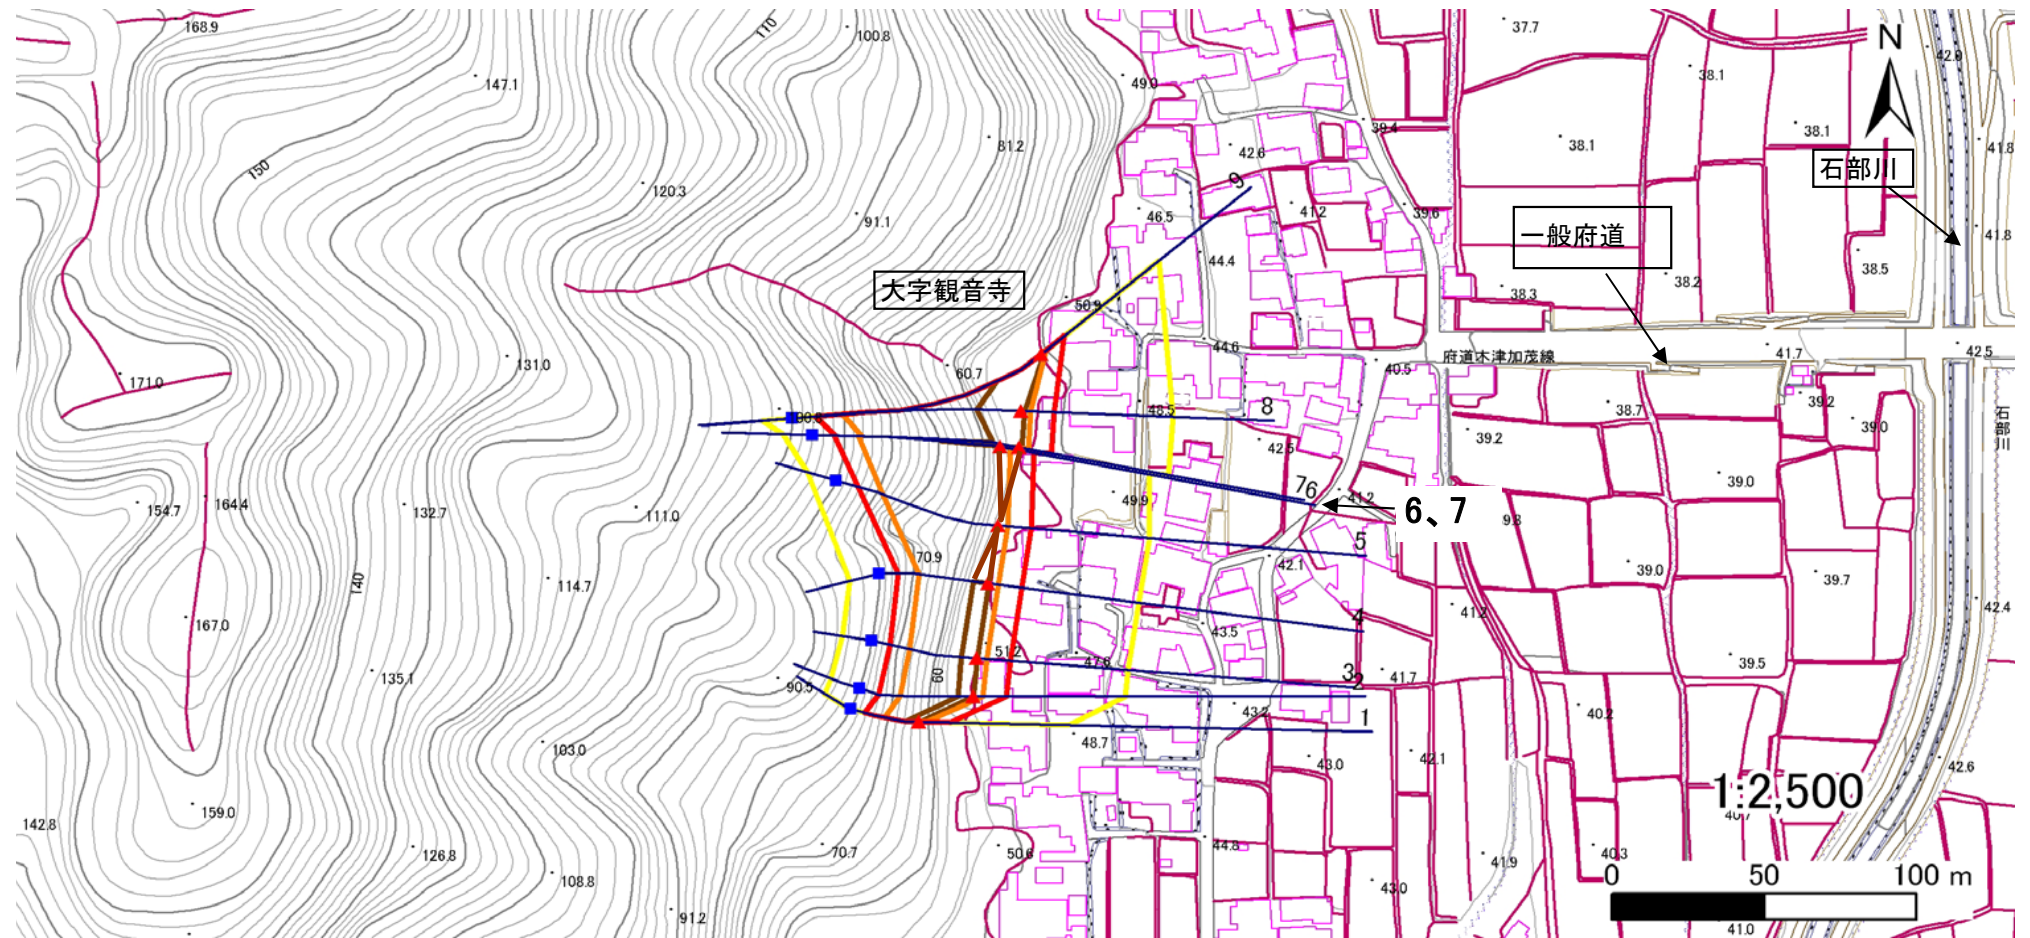
土砂災害警戒区域		
土砂災害特別警戒区域	土石等の(移動)高さが1m以下の場合、土石等の移動による力が100kN/m ² を超える区域	
	土石等の堆積の高さが3mを超える区域	
	それ以外の区域

移動による力の最大値(kN/m ²)	153.7
移動高の最大(m)	1.0
堆積による力の最大値(kN/m ²)	18.1
堆積高の最大(m)	3.6
