自然現象の種類	急傾斜地の崩壊
区域番号	そ3008-2
区域名	南加茂台4丁目B
所在地	木津川市南加茂台地区

土砂災害警戒区域・土砂災害特別警戒区域 区域図

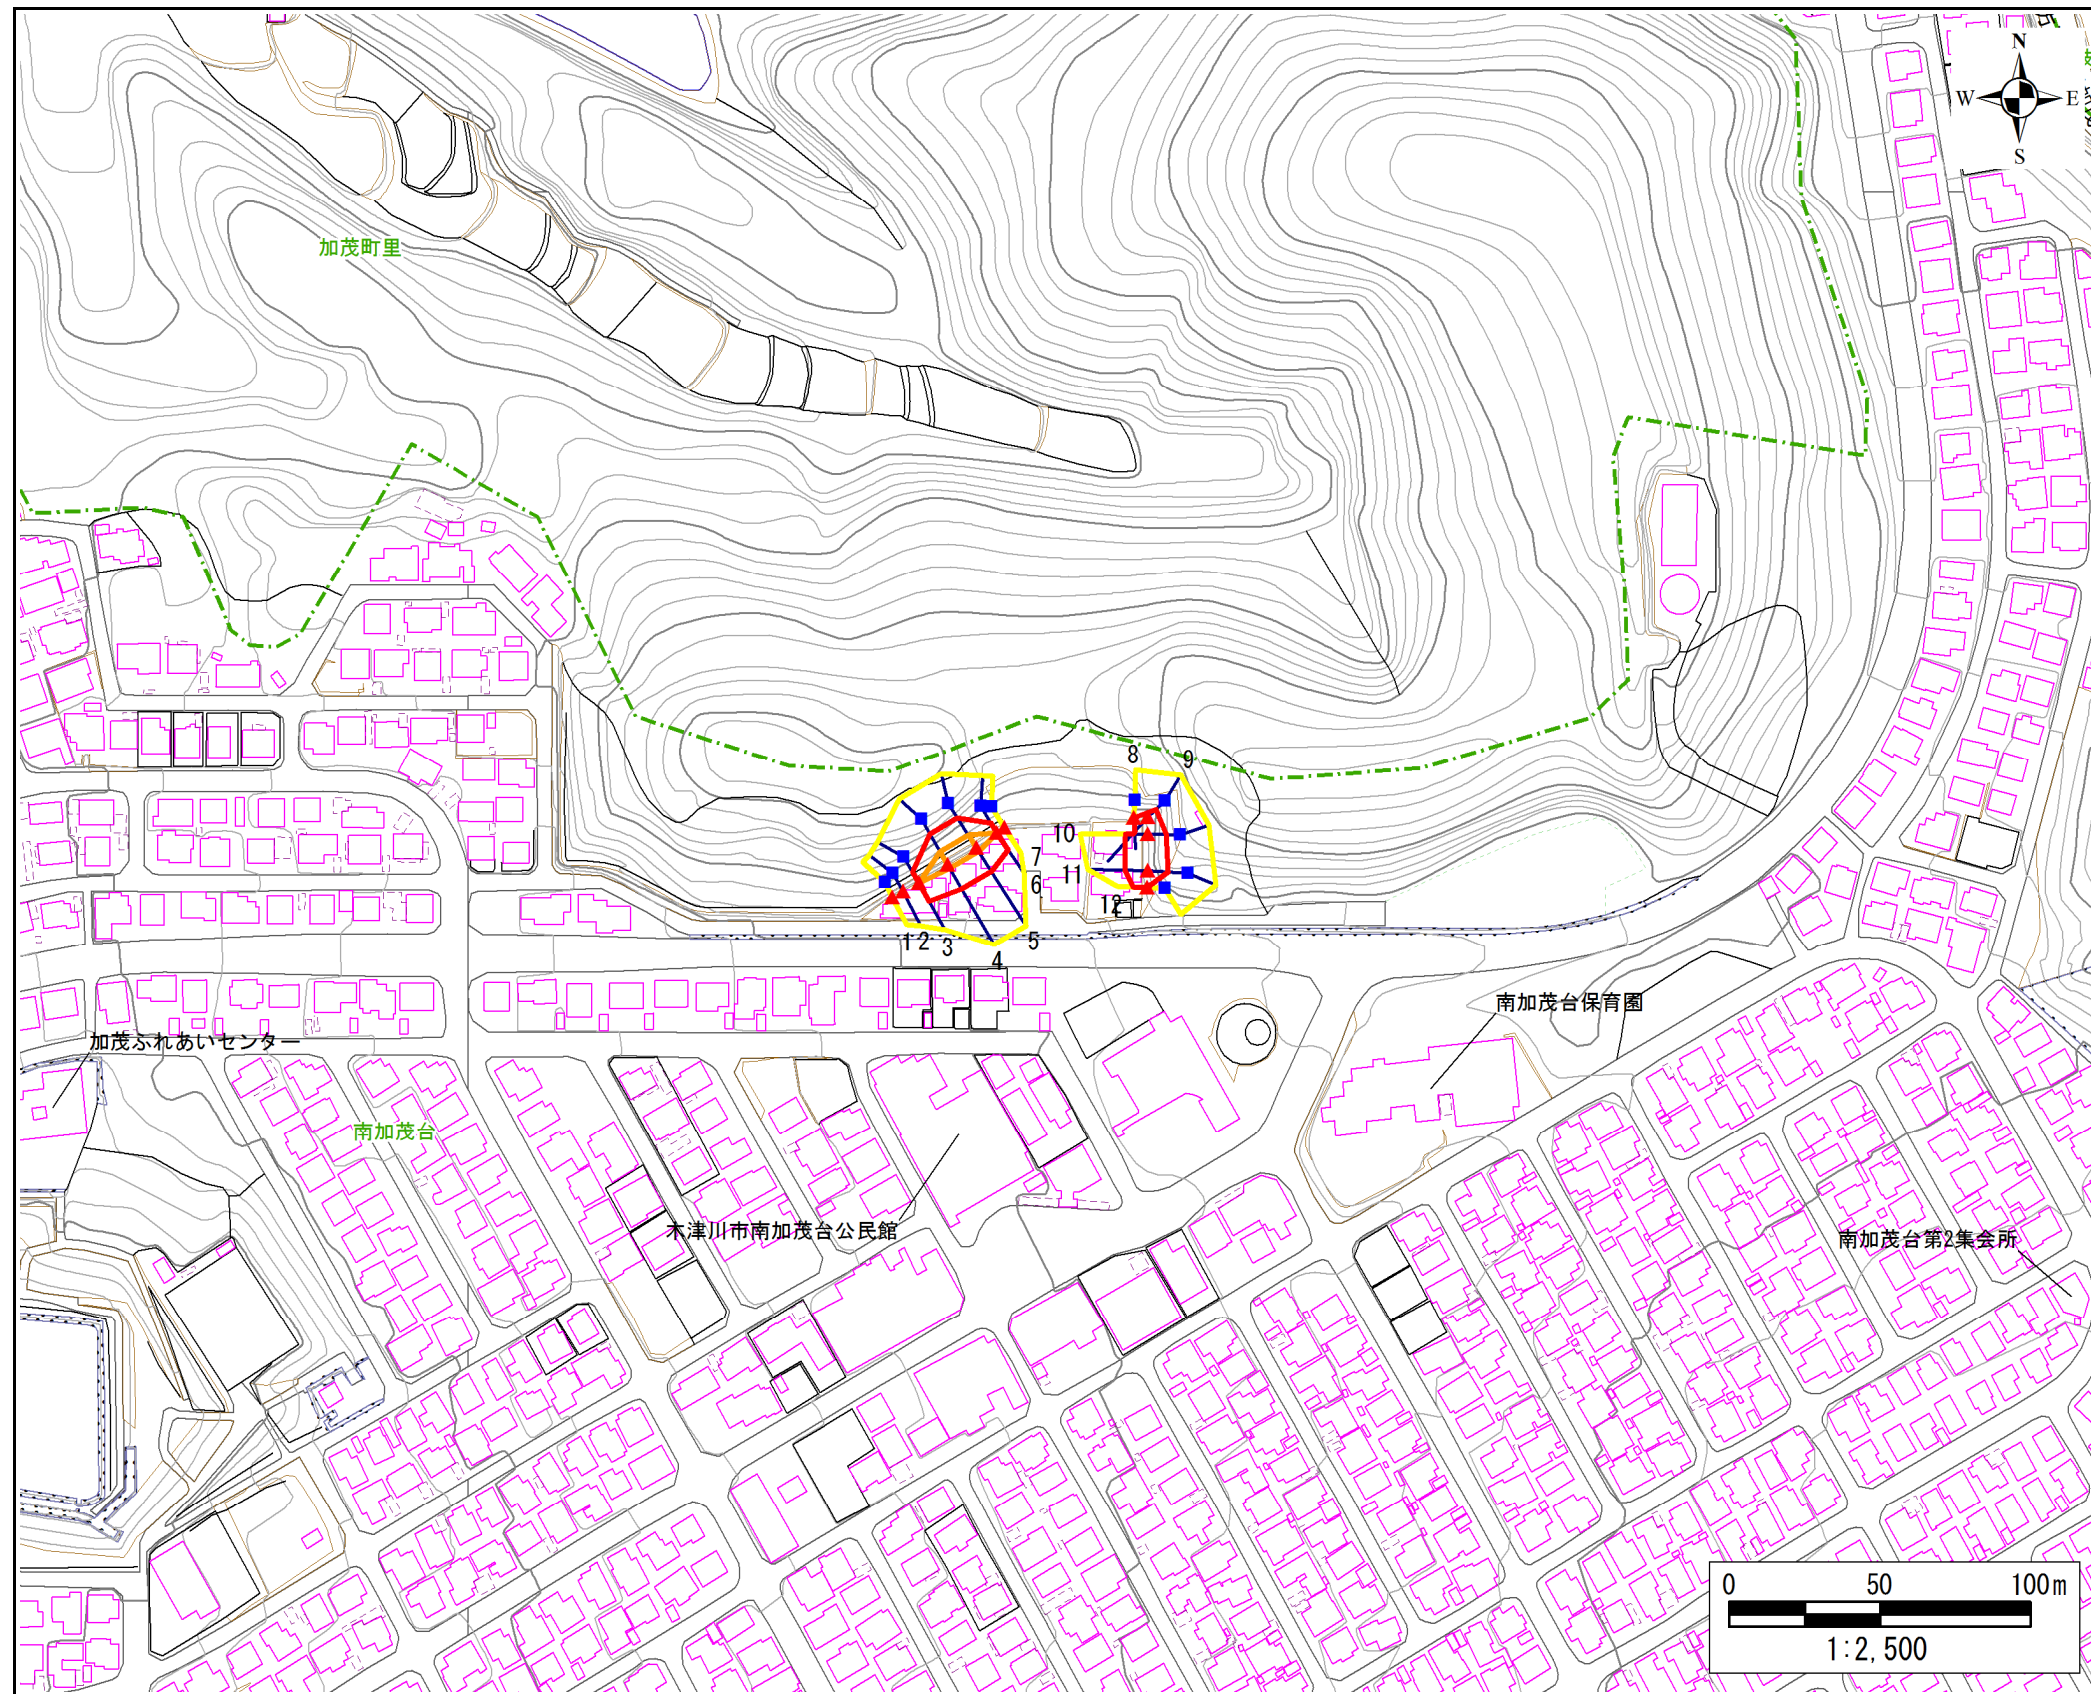
土砂災害警戒区域		
土砂災害特別警戒区域	土石等の(移動)高さが1m以下の場合 土石等の移動による力が100kN/m <sup>2</sup> を超える区域	
	土石等の堆積の高さが3mを超える区域	
	それ以外の区域

移動による力の最大値 (kN/m <sup>2</sup> )	120.7
移動高の最大(m)	1.0
堆積による力の最大値 (kN/m <sup>2</sup> )	12.5
堆積高の最大(m)	2.5
