土砂災害特別警戒区域

土砂災害警戒区域

土砂災害警戒区域・土砂災害特別警戒区域 区域図

自然現象の種類	急傾斜地の崩壊
区域番号	ん1040-2
区域名	宝林寺北
所在地	京都府京丹後市久美浜町神谷地区

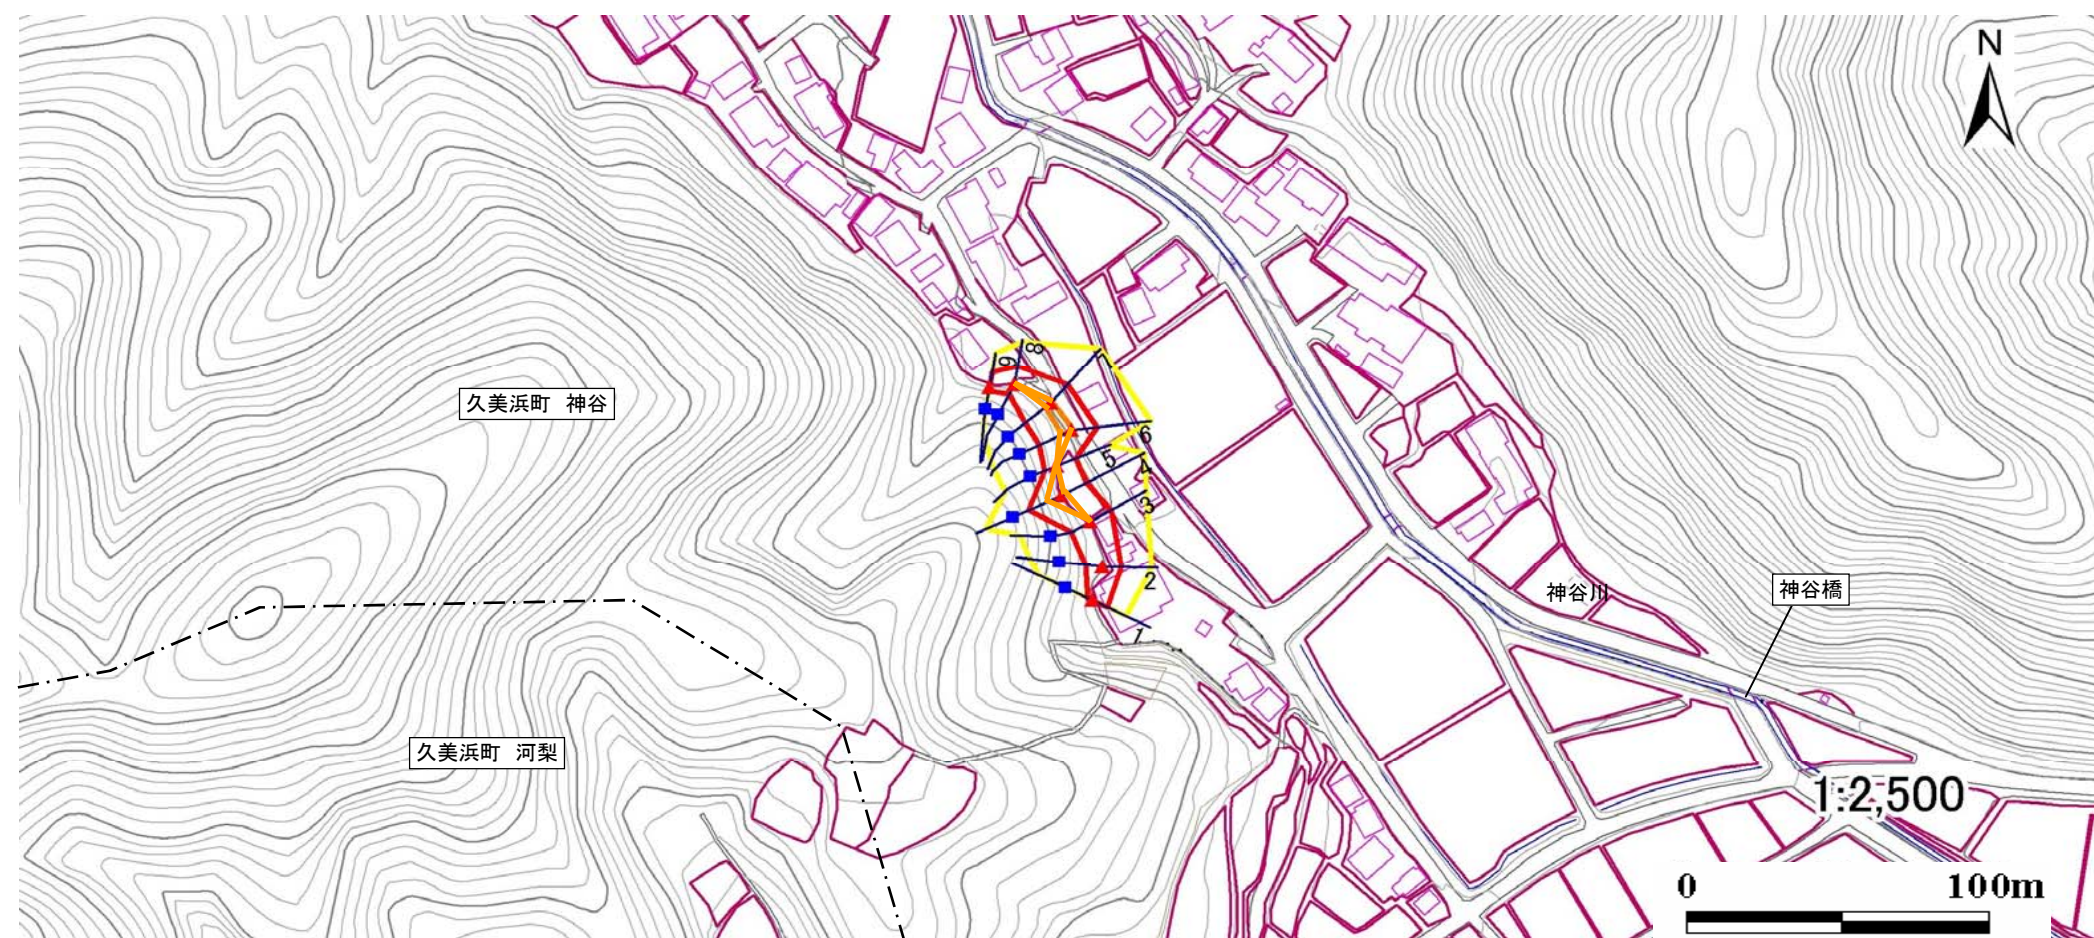
土砂災害警戒区域		
土砂災害 特別警戒区域	土石等の(移動)高さが1m以下の場合、 土石等の移動による力が100kN/m <sup>2</sup> を超える区域	
	土石等の堆積の高さが3mを超える区域	
	それ以外の区域

移動による力の最大値(kN/m <sup>2</sup> )	121.7
移動高の最大(m)	1.0
堆積による力の最大値(kN/m <sup>2</sup> )	12.6
堆積高の最大(m)	2.5
