土砂災害特別警戒区域

土砂災害警戒区域

土砂災害警戒区域・土砂災害特別警戒区域 区域図

自然現象の種類	急傾斜地の崩壊
区域番号	ん1041-2
区域名	聴泉寺東
所在地	京都府京丹後市久美浜町河梨地区

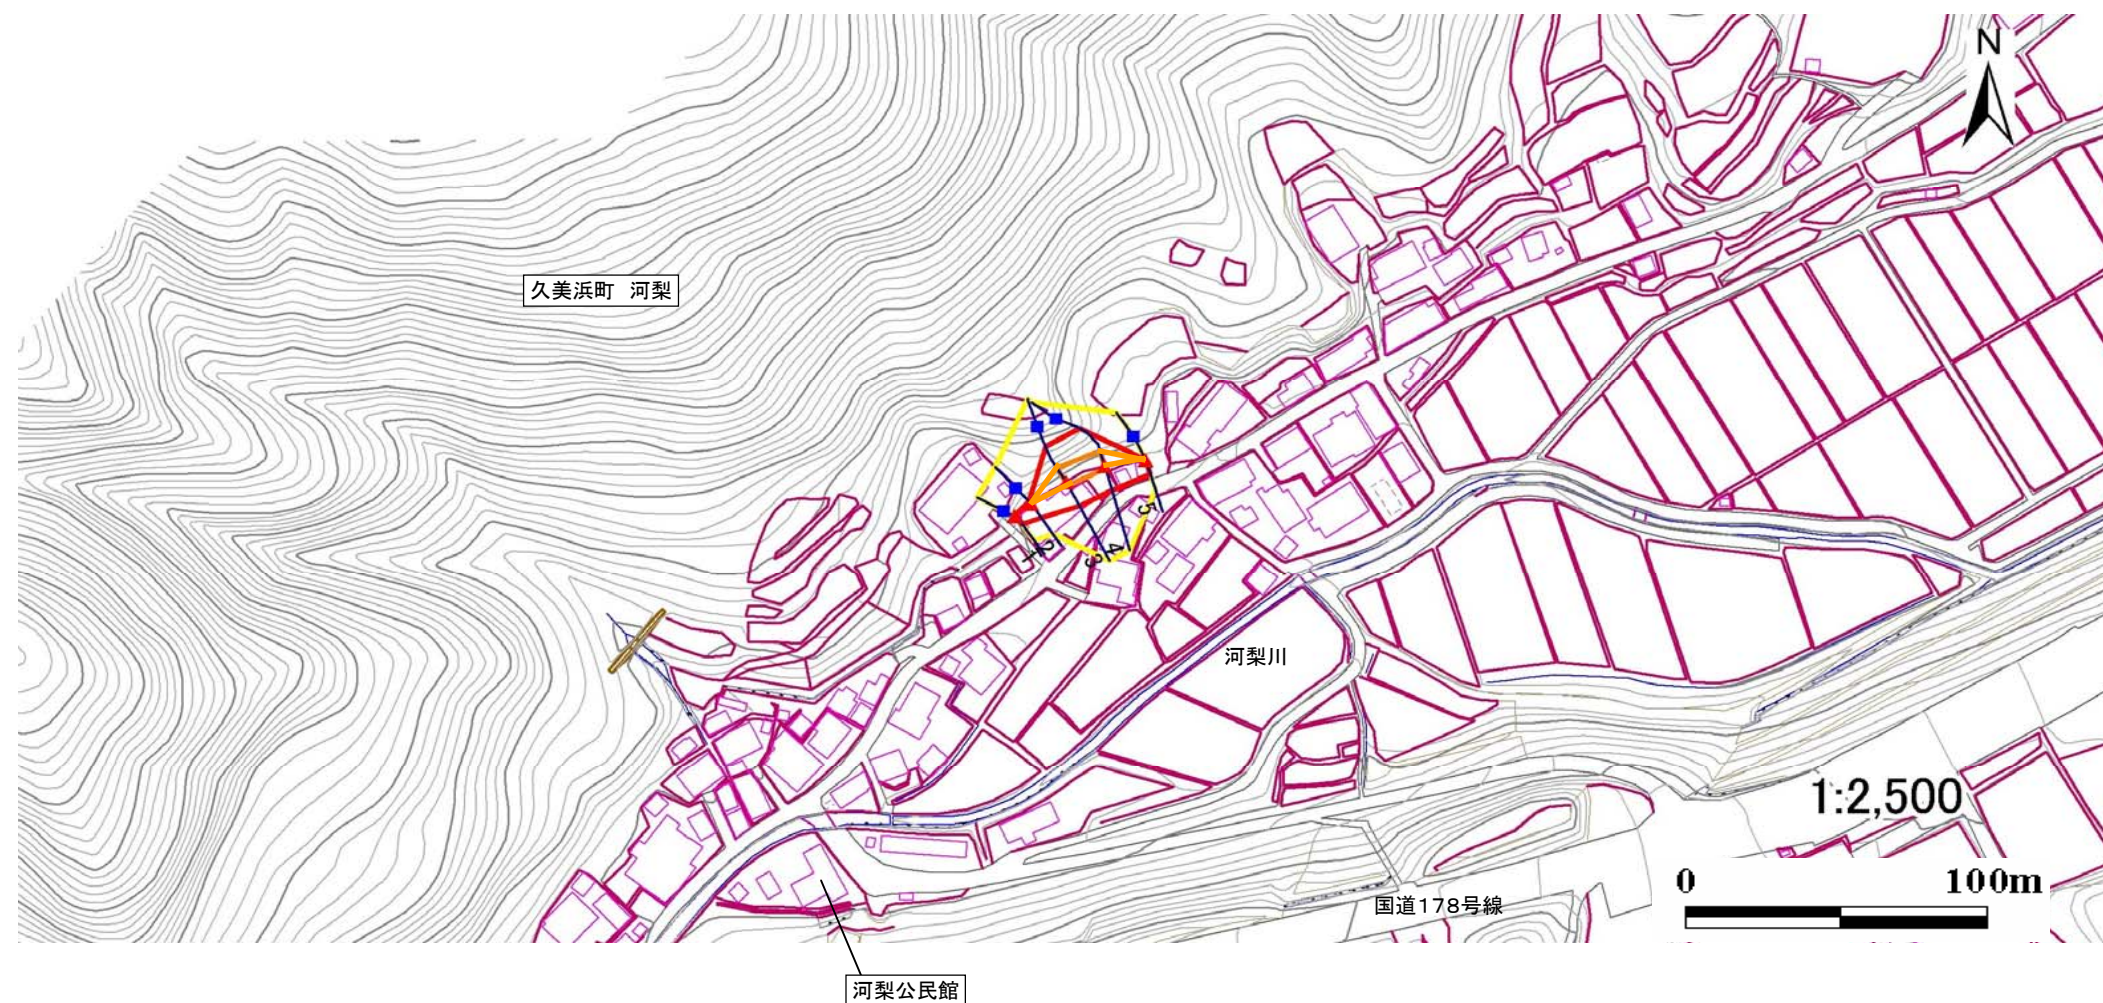
土砂災害警戒区域		
土砂災害特別警戒区域	土石等の(移動)高さが1m以下の場合、 土石等の移動による力が100kN/m ² を超える区域	
	土石等の堆積の高さが3mを超える区域	
	それ以外の区域

移動による力の最大値(kN/m ²)	118.8
移動高の最大(m)	1.0
堆積による力の最大値(kN/m ²)	11.2
堆積高の最大(m)	2.2
