土砂災害特別警戒区域

土砂災害警戒区域

土砂災害警戒区域・土砂災害特別警戒区域 区域図

自然現象の種類	急傾斜地の崩壊
区域番号	ん1037-3
区域名	宗雲寺北西
所在地	京都府京丹後市久美浜町新町地区

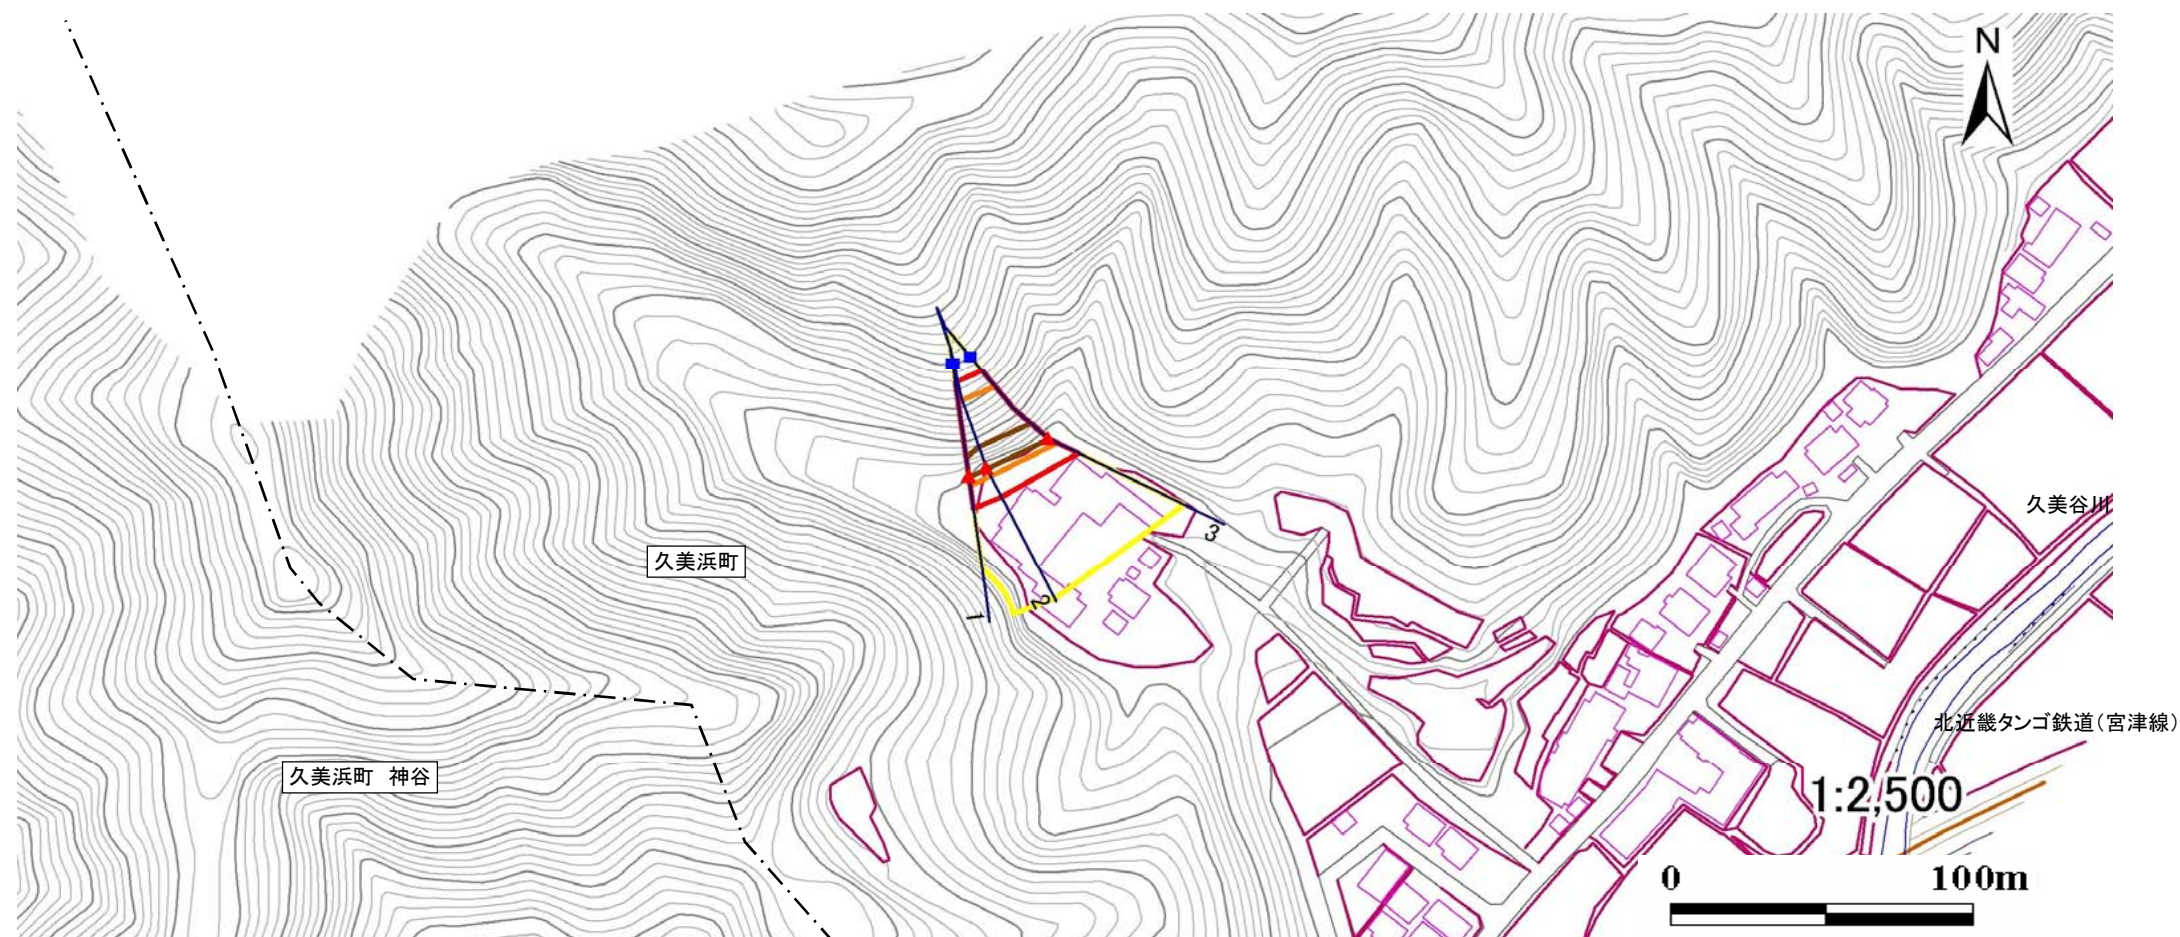
土砂災害警戒区域		
土砂災害特別警戒区域	土石等の(移動)高さが1m以下の場合、土石等の移動による力が100kN/m ² を超える区域	
	土石等の堆積の高さが3mを超える区域	
	それ以外の区域

移動による力の最大値(kN/m ²)	155.3
移動高の最大(m)	1.0
堆積による力の最大値(kN/m ²)	16.6
堆積高の最大(m)	3.3
