土砂災害特別警戒区域  
 告示年月日 平成 21 年 2 月 6 日  
 告示番号 京都府告示第 52 号

土砂災害警戒区域  
 告示年月日 平成 21 年 2 月 6 日  
 告示番号 京都府告示第 51 号

土砂災害警戒区域・土砂災害特別警戒区域 区域図

自然現象の種類	急傾斜地の崩壊
区域番号	わ1011
区域名	早尾神社下
所在地	京都府京丹後市弥栄町吉沢

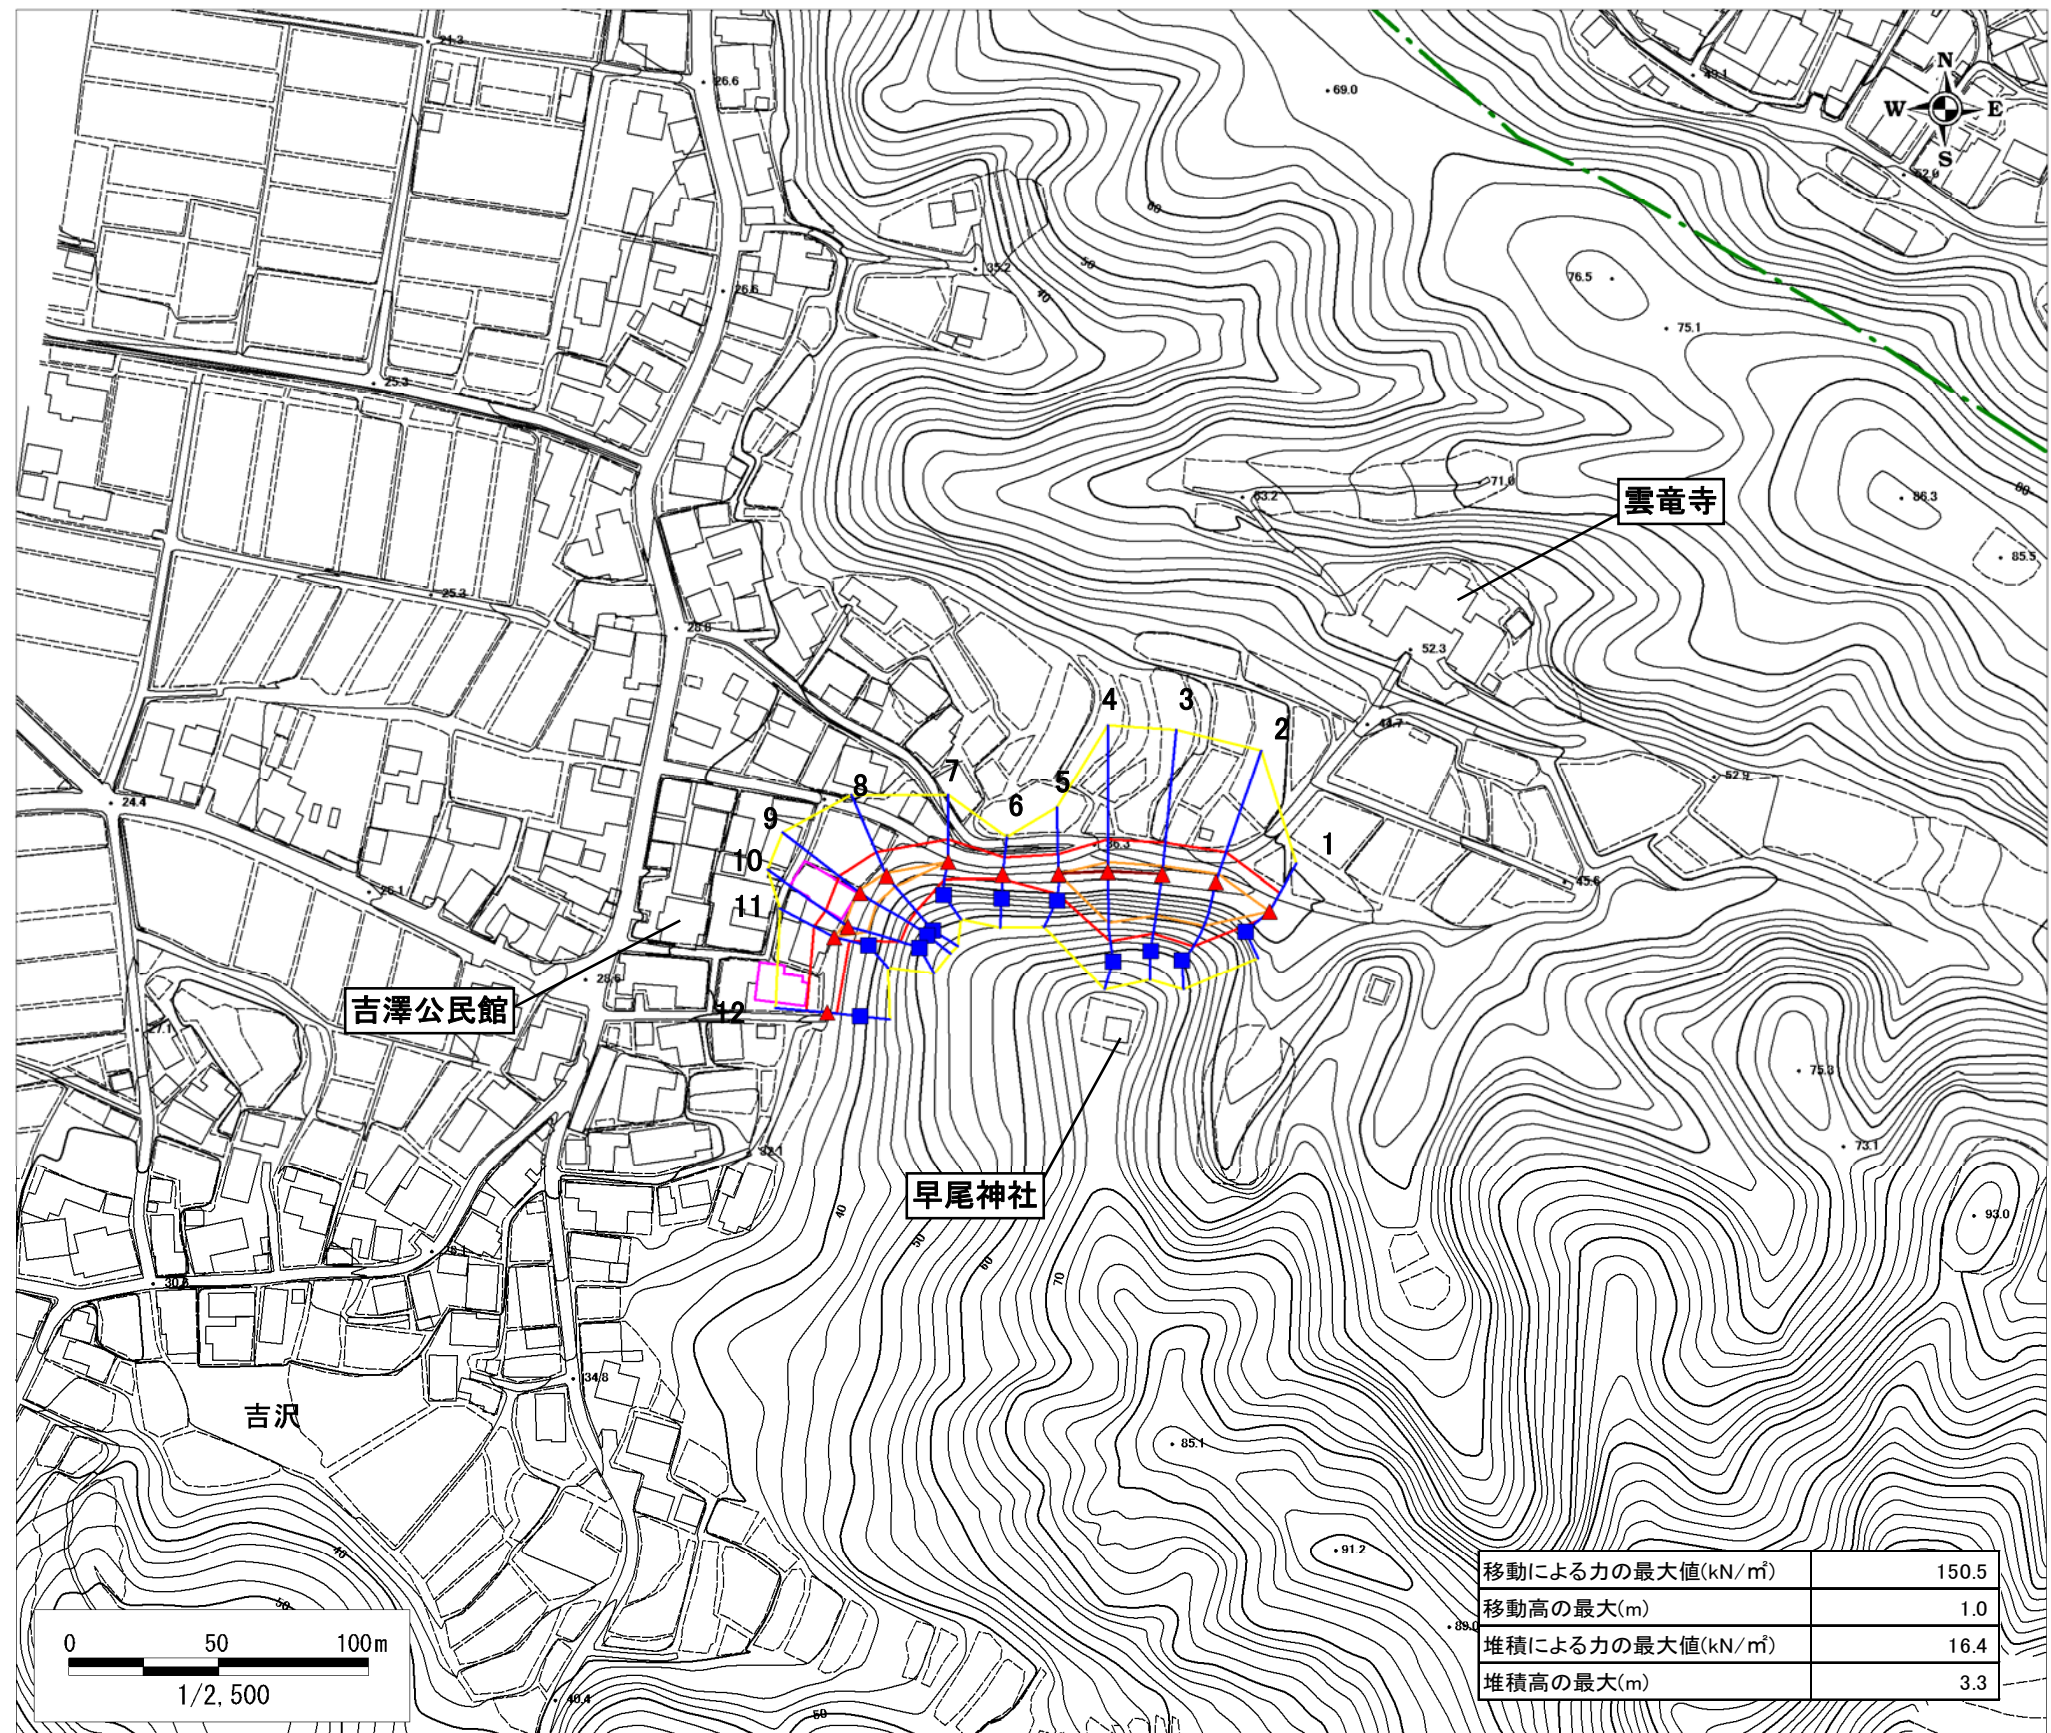
土砂災害警戒区域		
土砂災害特別警戒区域	土石等の(移動)高さが1m以下の場合、土石等の移動による力が100kN/m <sup>2</sup> を超える区域	
	土石等の堆積の高さが3mを超える区域	
	それ以外の区域

移動による力の最大値(kN/m <sup>2</sup> )	150.5
移動高の最大(m)	1.0
堆積による力の最大値(kN/m <sup>2</sup> )	16.4
堆積高の最大(m)	3.3
