土砂災害警戒区域・土砂災害特別警戒区域 区域図

自然現象の種類	急傾斜地の崩壊
区域番号	わ1015
区域名	堤東
所在地	京都府京丹後市弥栄町堤地区

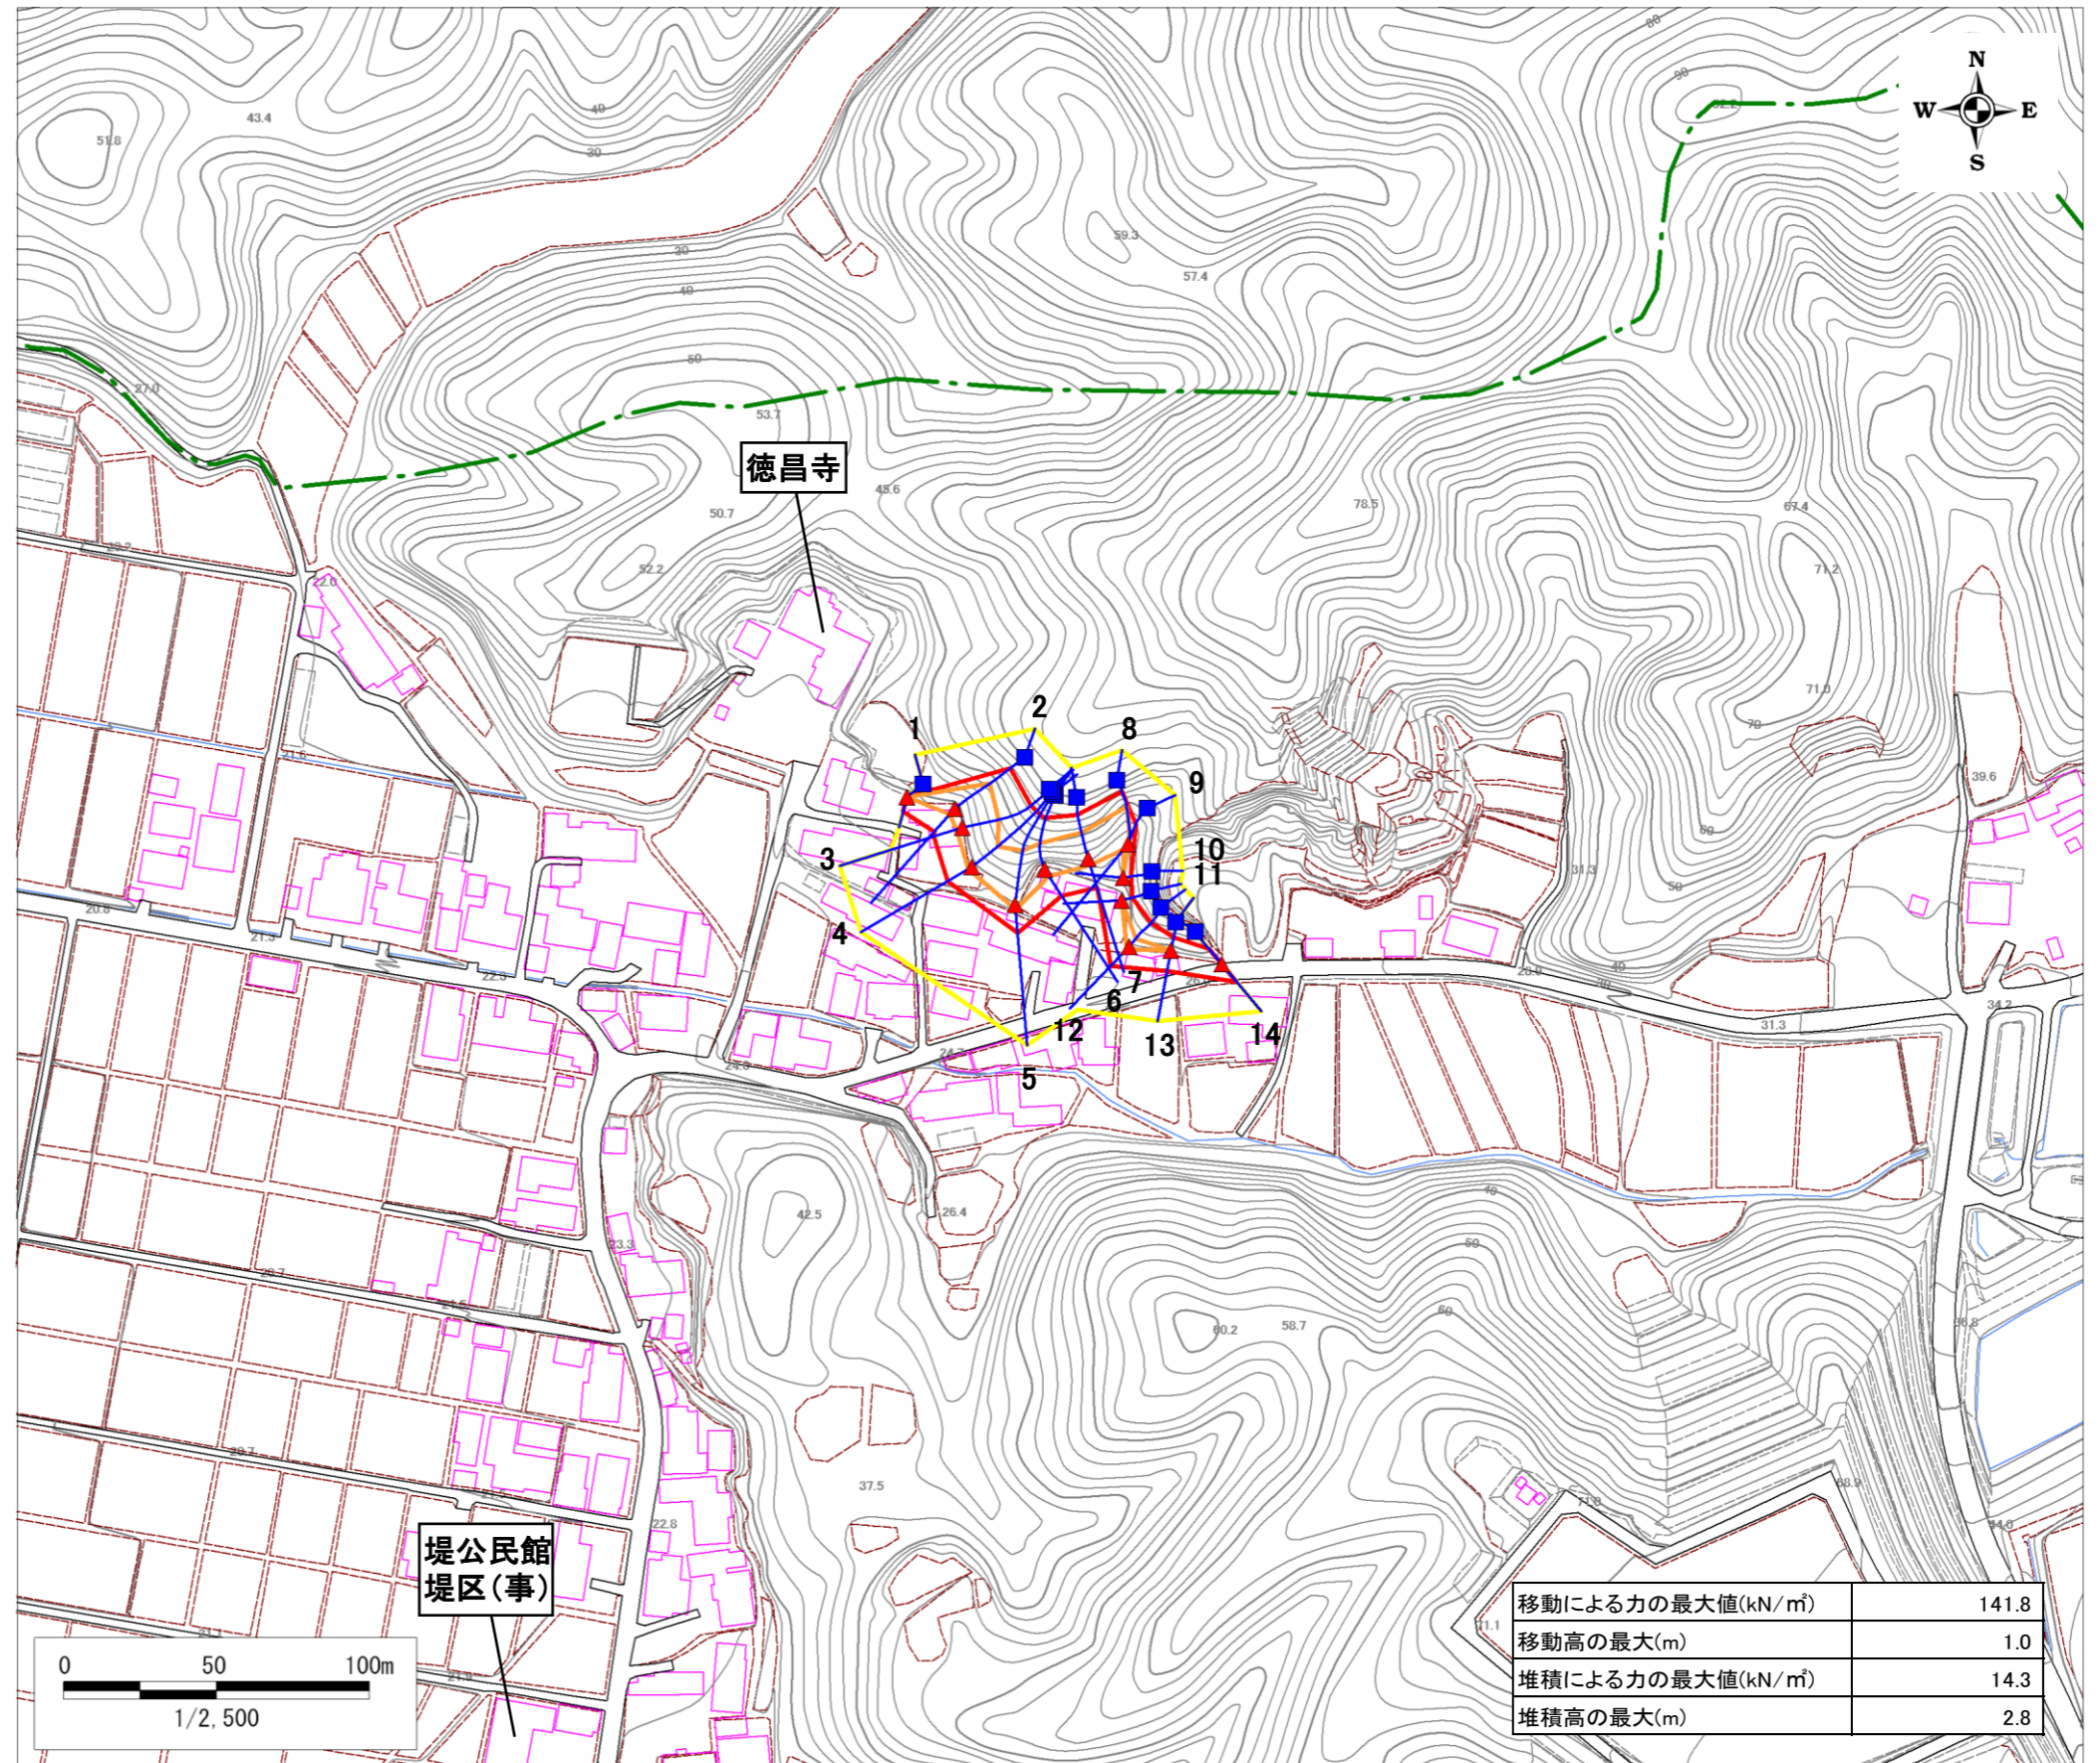
土砂災害警戒区域		
土砂災害特別警戒区域	土石等の(移動)高さが1m以下の場合、土石等の移動による力が100kN/m <sup>2</sup> を超える区域	
	土石等の堆積の高さが3mを超える区域	
	それ以外の区域

移動による力の最大値(kN/m <sup>2</sup> )	141.8
移動高の最大(m)	1.0
堆積による力の最大値(kN/m <sup>2</sup> )	14.3
堆積高の最大(m)	2.8
