土砂災害警戒区域・土砂災害特別警戒区域 位置図

自然現象の種類	急傾斜地の崩壊
区域番号	つ1018-2
区域名	大路B
所在地	京都府相楽郡精華町北稻八間地区

土砂災害警戒区域・土砂災害特別警戒区域 区域図

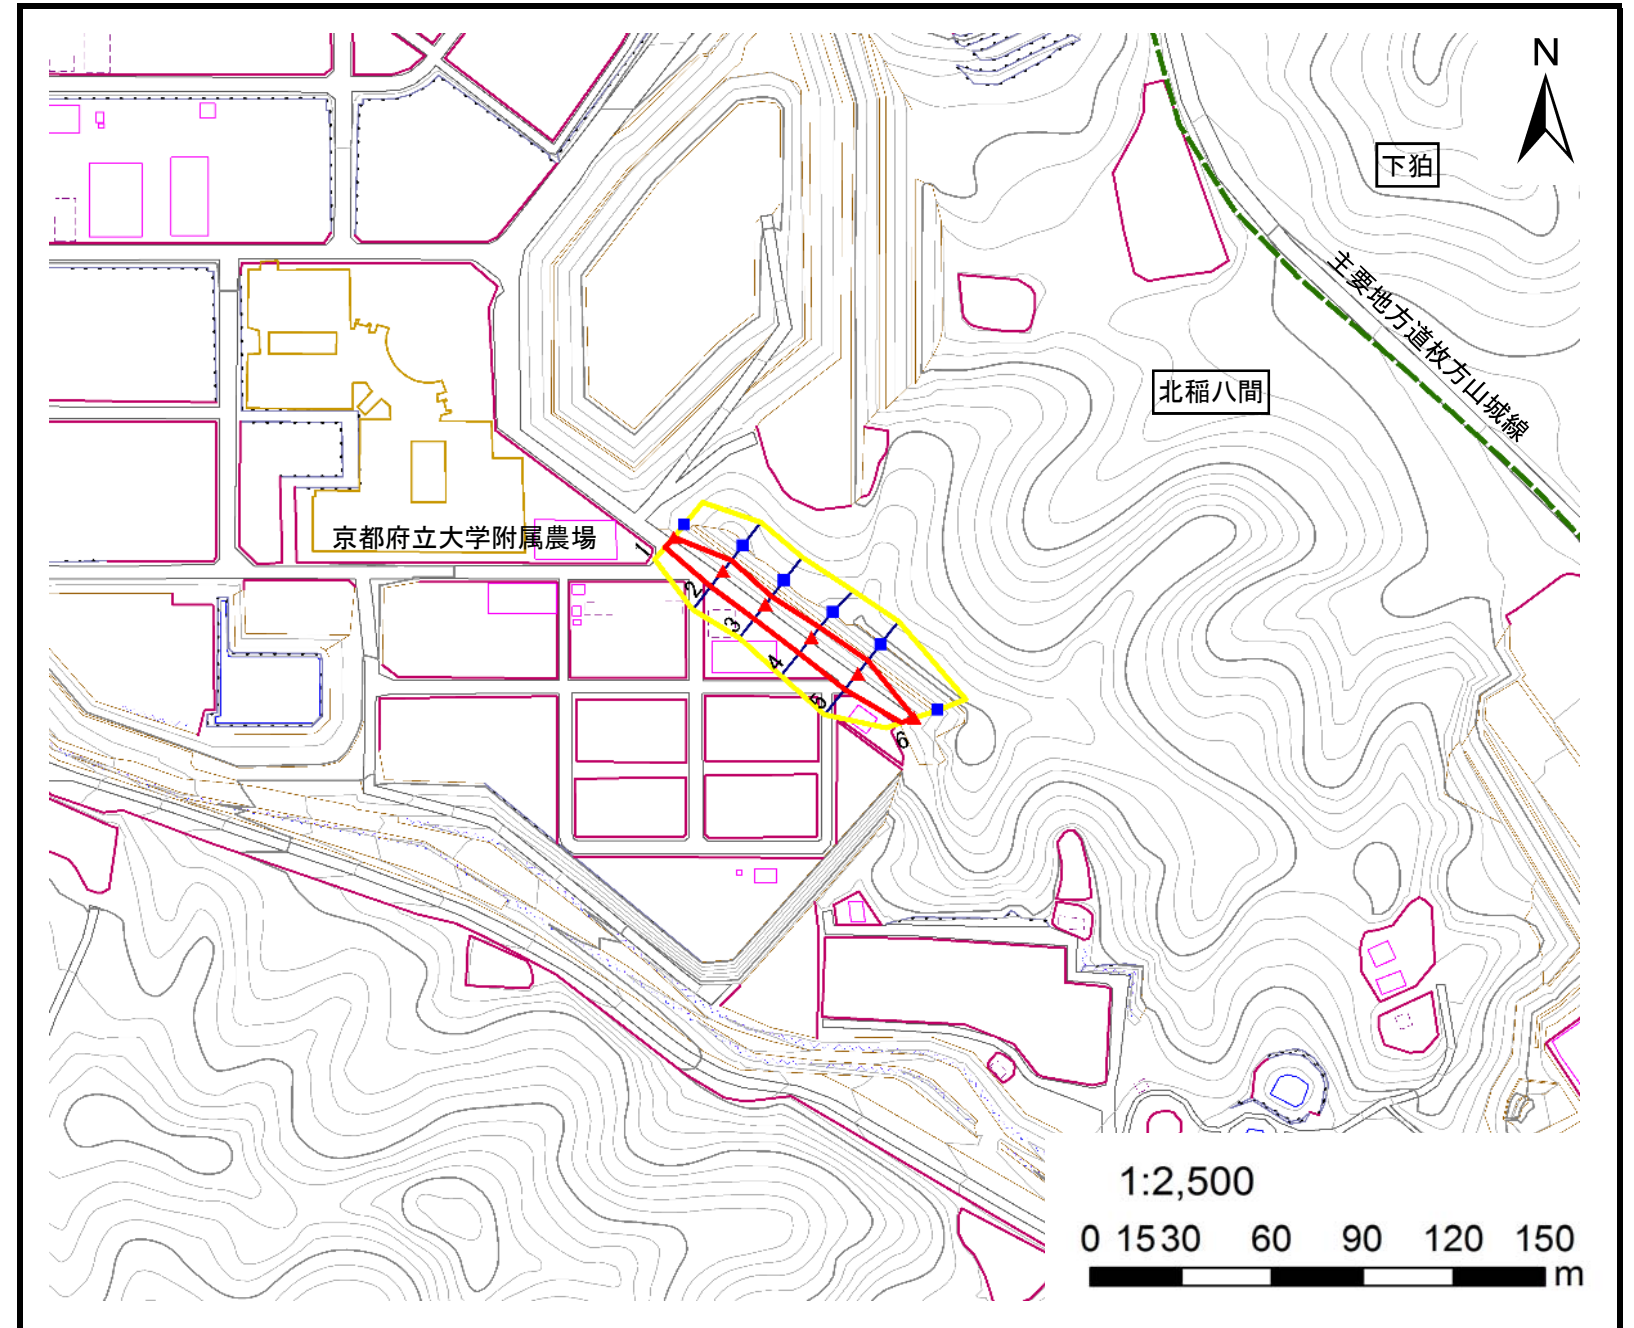
土砂災害警戒区域		
土砂災害特別警戒区域	土石等の(移動)高さが1m以下の場合、土石等の移動による力が100kN/m ² を超える区域	
	土石等の堆積の高さが3mを超える区域	
	それ以外の区域

- : 斜面下端
- : 斜面上端

移動による力の最大値(kN/m ²)	90.4
移動高の最大(m)	1.0
堆積による力の最大値(kN/m ²)	9.4
堆積高の最大(m)	1.9
