土砂災害警戒区域・土砂災害特別警戒区域 位置図

| 区域名 | 塚野B |
| 所在地 | 相楽郡精華町東畑地区 |

土砂災害警戒区域・土砂災害特別警戒区域 区域図

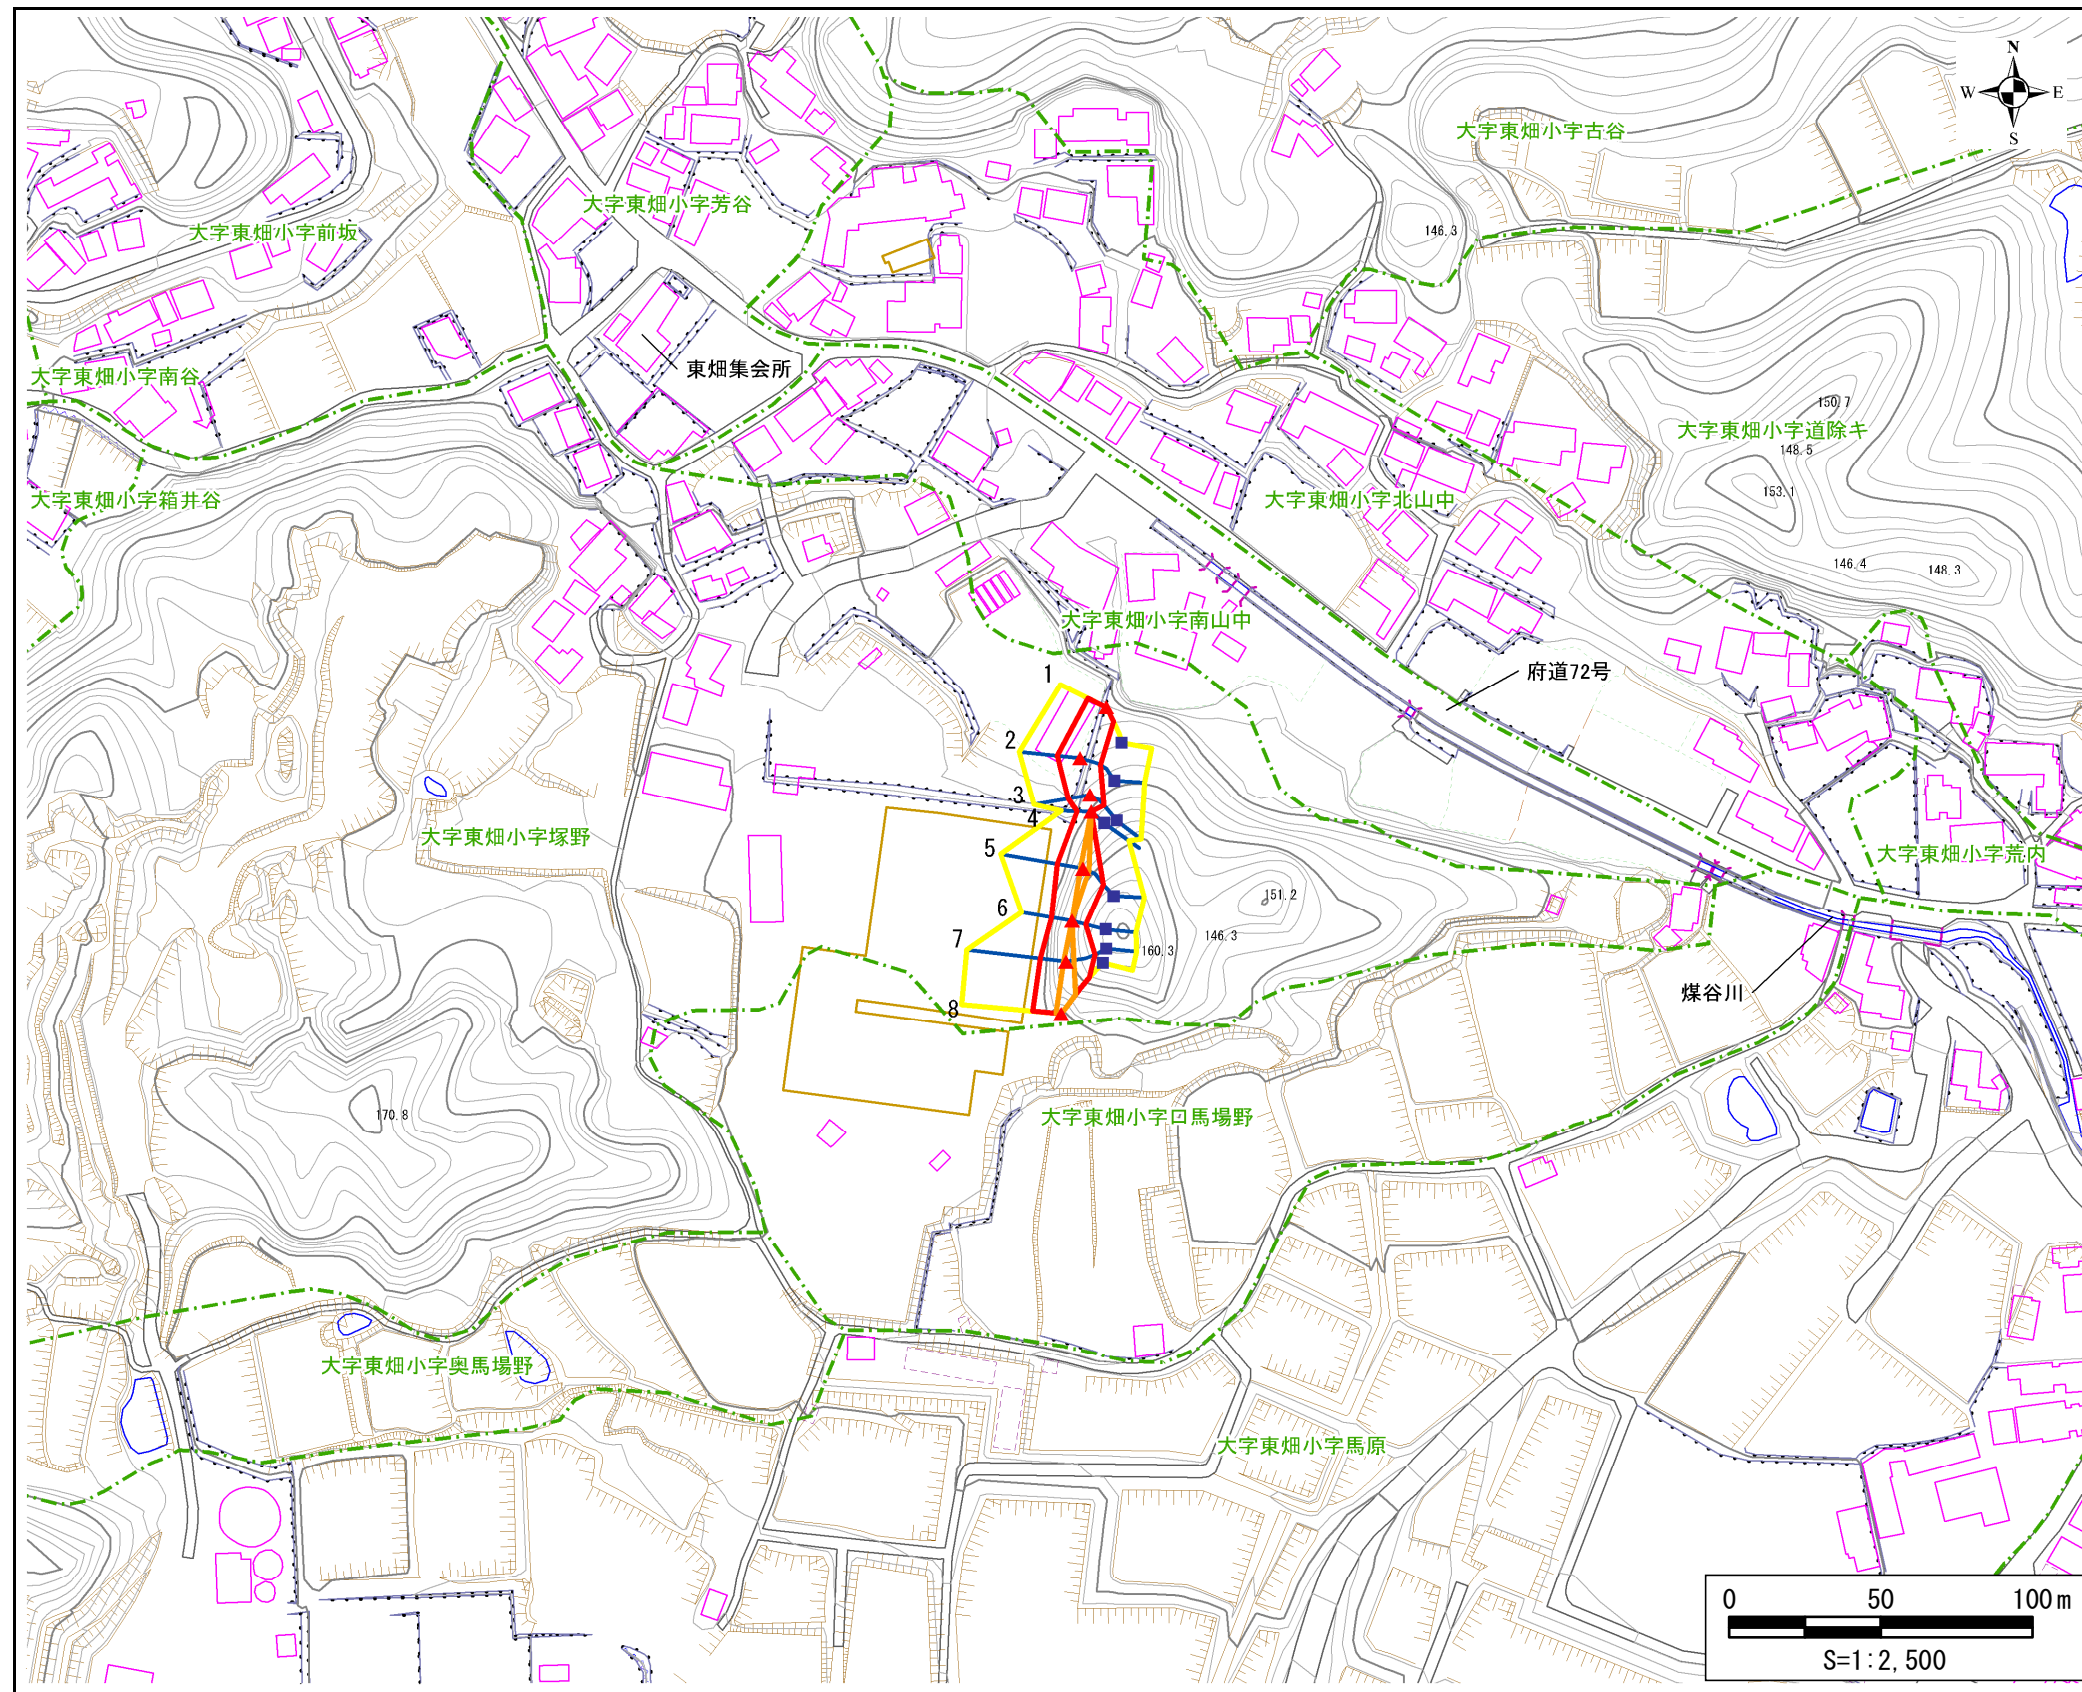
| 自然現象の種類 | 急傾斜地の崩壊 |
| 区域番号 | つ2013-2 |

| 移動による力の最大値 (kN/m ²) | 125.7 |
| 移動高の最大(m) | 1.0 |
| 堆積による力の最大値 (kN/m ²) | 14.3 |
| 堆積高の最大(m) | 2.8 |
