土砂災害警戒区域・土砂災害特別警戒区域 位置図

| 区域名 | 馬原 |
| 所在地 | 相楽郡精華町東畑地区 |

土砂災害警戒区域・土砂災害特別警戒区域 区域図

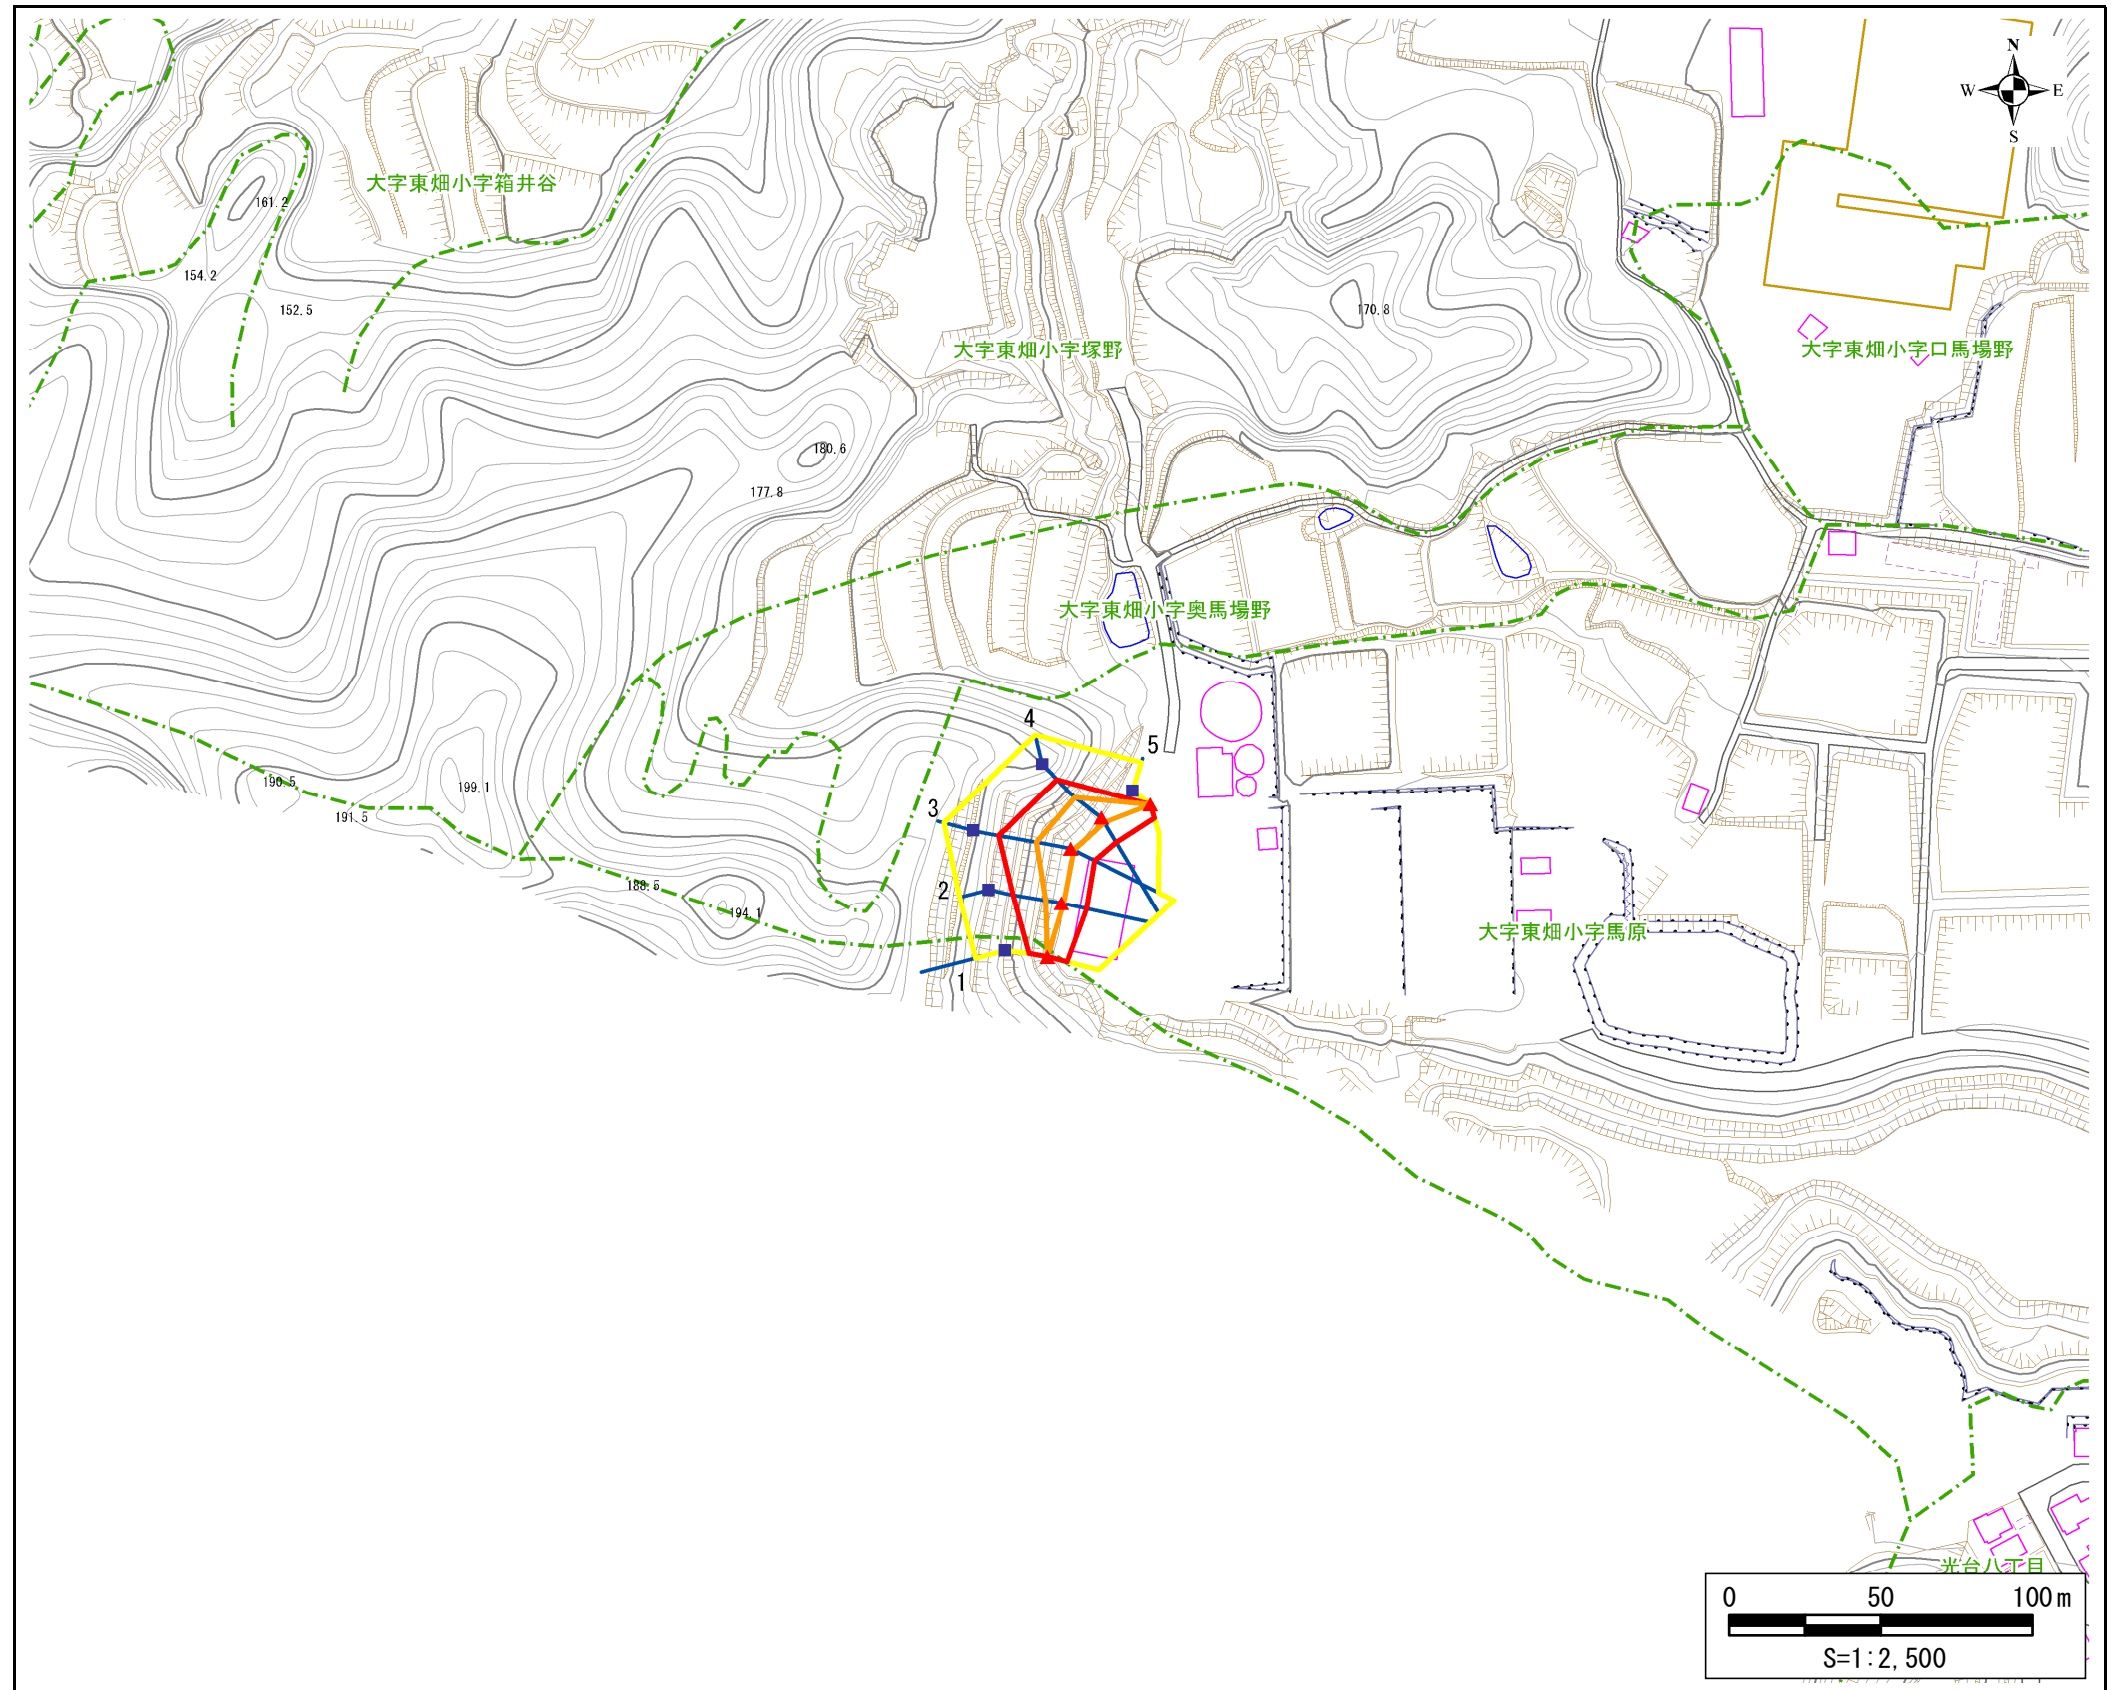
| 自然現象の種類 | 急傾斜地の崩壊 |
| 区域番号 | つ2013-4 |

| 移動による力の最大値 (kN/m <sup>2</sup> ) | 128.5 |
| 移動高の最大(m) | 1.0 |
| 堆積による力の最大値 (kN/m <sup>2</sup> ) | 11.5 |
| 堆積高の最大(m) | 2.3 |
