自然現象の種類	急傾斜地の崩壊
区域番号	つ2019-2
区域名	福生坊
所在地	相楽郡精華町南稲八妻地区

土砂災害警戒区域・土砂災害特別警戒区域 区域図

土砂災害防止法に係る  
 基礎調査結果(未指定)

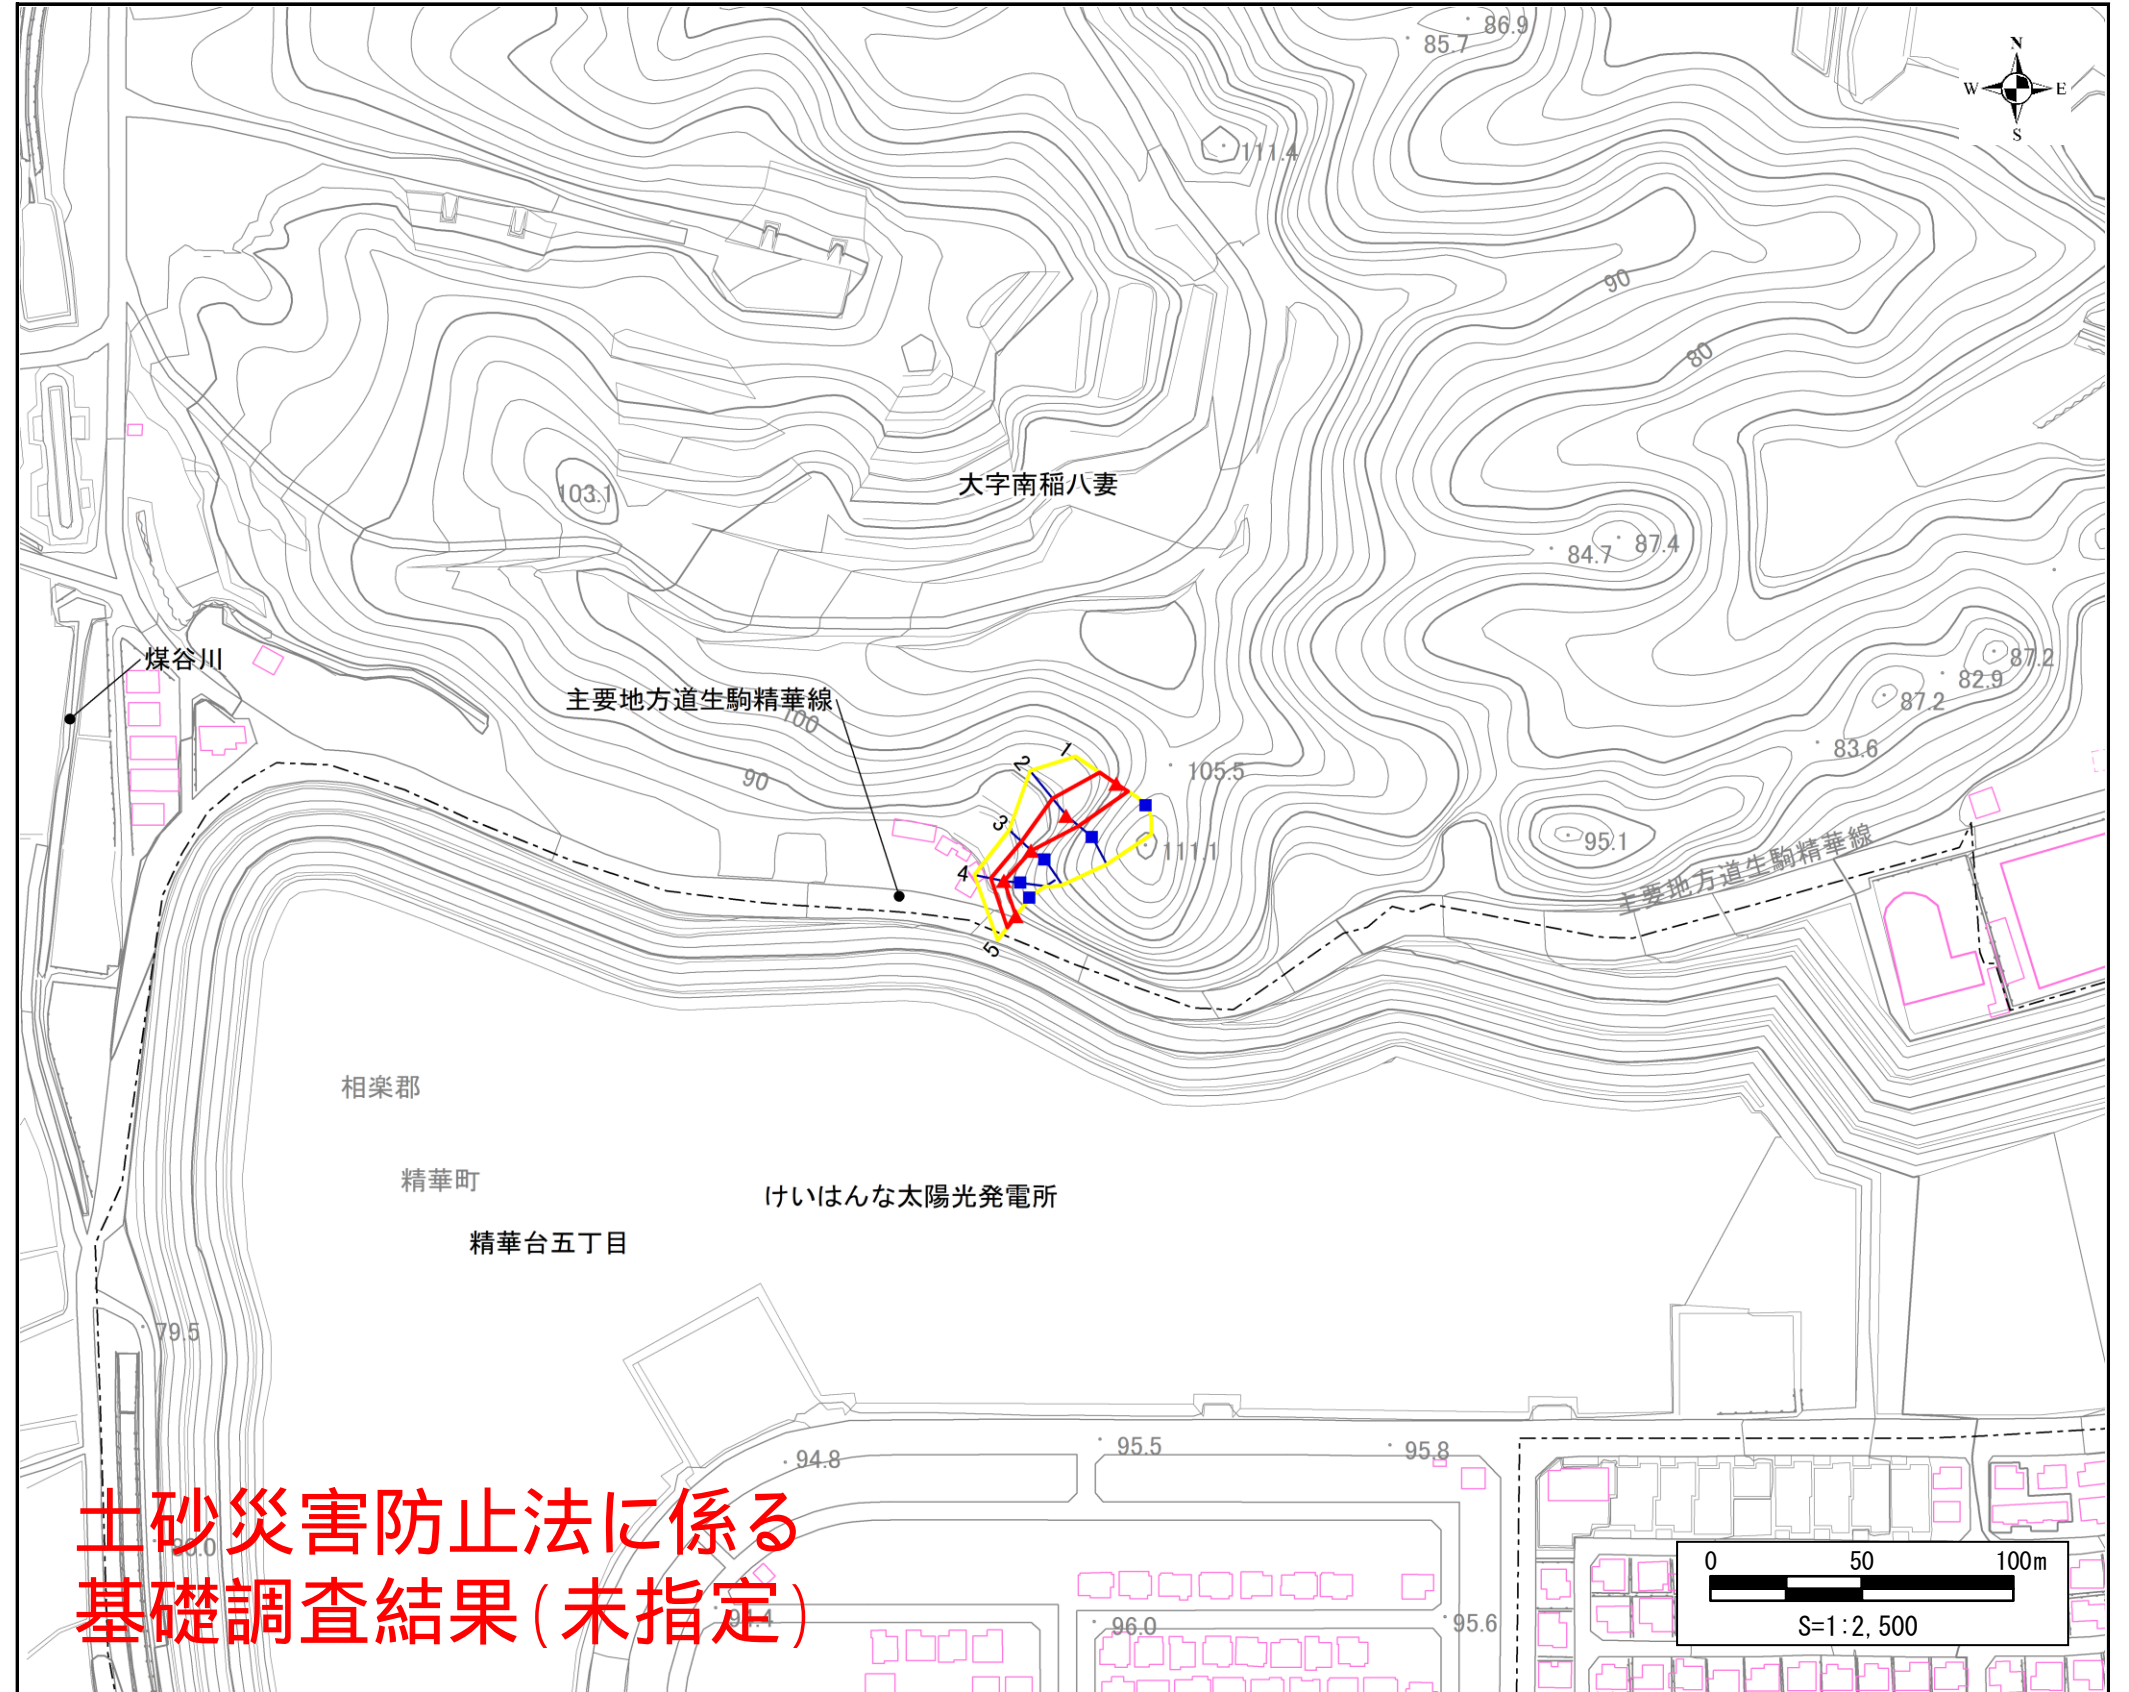
土砂災害警戒区域		
土砂災害特別警戒区域	土石等の（移動）高さが1m以下の場合 土石等の移動による力が100kN/m <sup>2</sup> を超える区域	
	土石等の堆積の高さが3mを超える区域	
	それ以外の区域

移動による力の最大値 (kN/m <sup>2</sup> )	92.8
移動高の最大(m)	1.0
堆積による力の最大値 (kN/m <sup>2</sup> )	9.7
堆積高の最大(m)	1.9
