土砂災害警戒区域・土砂災害特別警戒区域 位置図

| 区域番号 | は2081-2 |
| 区域名 | 木住I |
| 所在地 | 京都府南丹市日吉町木住 |

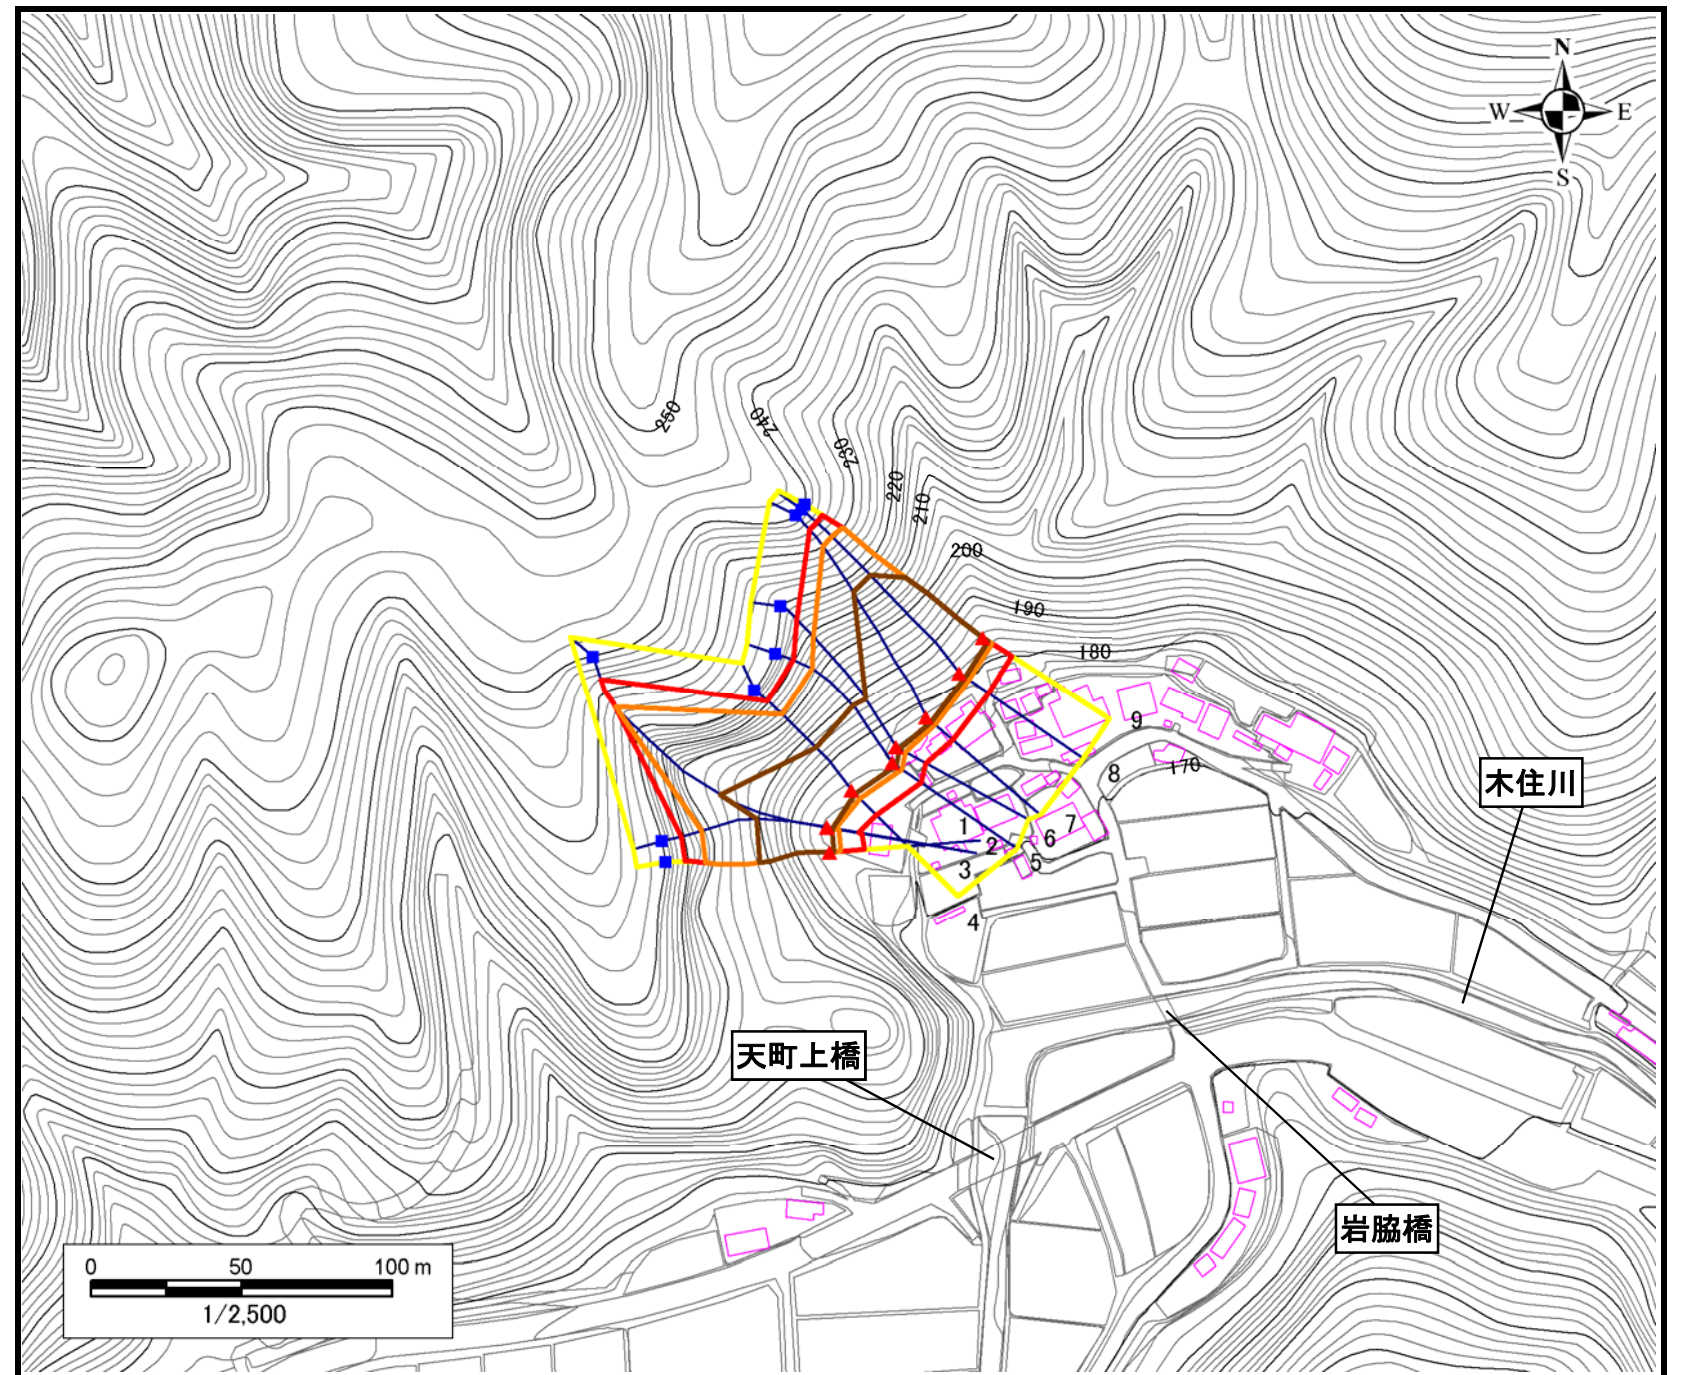
土砂災害警戒区域・土砂災害特別警戒区域 区域図

| 土砂災害特別警戒区域 | 土石等の(移動)高さが1m以下の場合、土石等の移動による力が100kN/m ² を超える区域 | |
| | 土石等の堆積の高さが3mを超える区域 | |
| | それ以外の区域 | |

| 移動による力の最大値(KN/m ²) | 163.3 |
| 移動高の最大(m) | 1.0 |
| 堆積による力の最大値(KN/m ²) | 20.7 |
| 堆積高の最大(m) | 4.1 |
