令和元年度の鴨川等における橋梁工事等について

(2) 河合橋補修工事概要

河合橋の概要

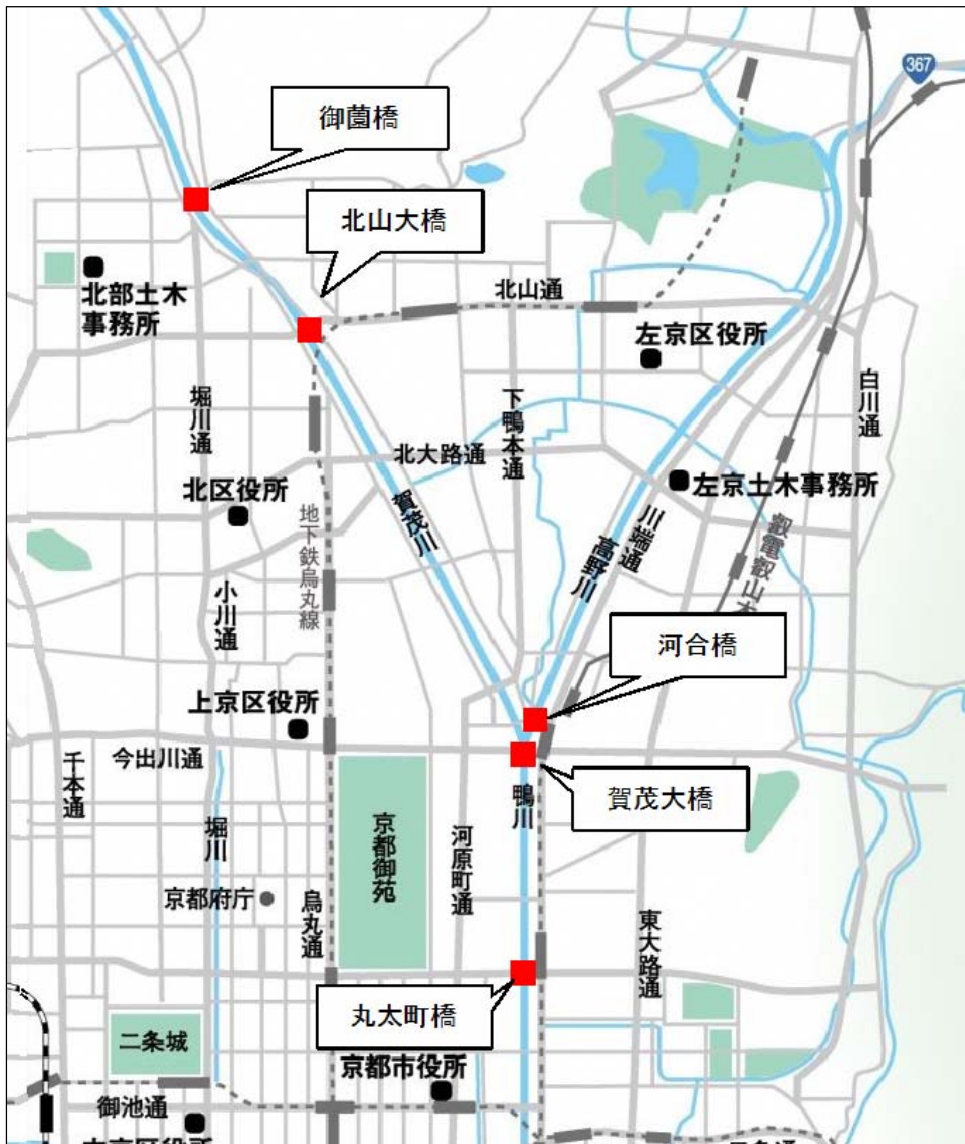
今年度の鴨川及び高野川において、橋りょう健全化プログラムに基づき実施する橋梁工事箇所を下図に示します。

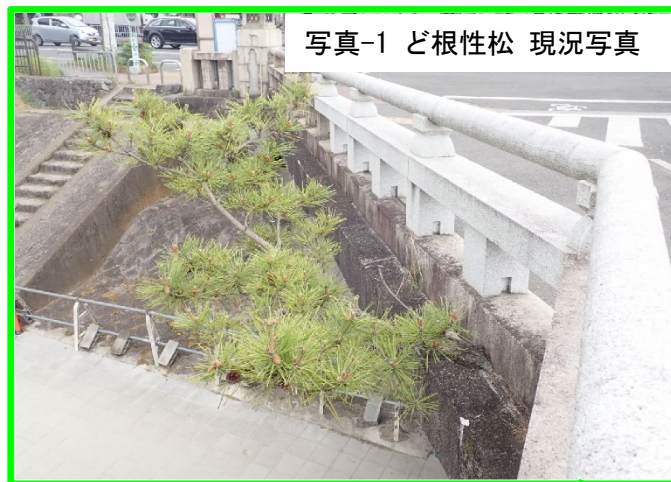
写真-1 ど根性松 現況写真

河合橋上流側歩道部において、地覆と床版の間から松の木(写真1~3参照)が生えている。歩道拡幅工事に伴い石製高欄を一時的に取り外すため、移植の必要がある。
