# 平成27年9月関東・東北豪雨に係る 被害及び復旧状況等について

平成27年10月  
国土交通省  
水管理・国土保全局

# 3. 鬼怒川の決壊・被災状況

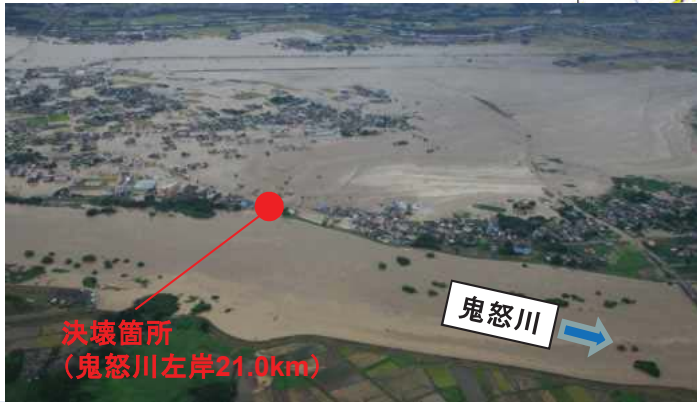
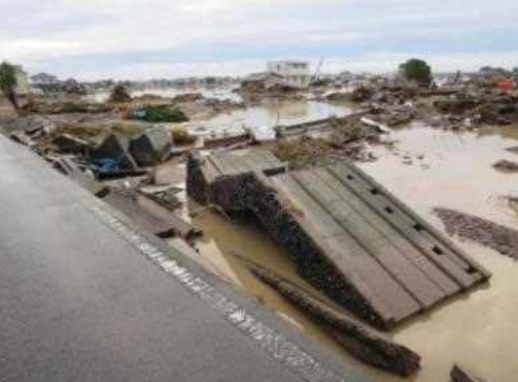
■ 常総市三坂町（鬼怒川左岸21.0km付近）の堤防決壊等に伴い、氾濫が発生。氾濫した水は下流域に広がり約40km<sup>2</sup>が浸水した。

【決壊地点近傍】家屋等の流出状況（撮影日：9/11）

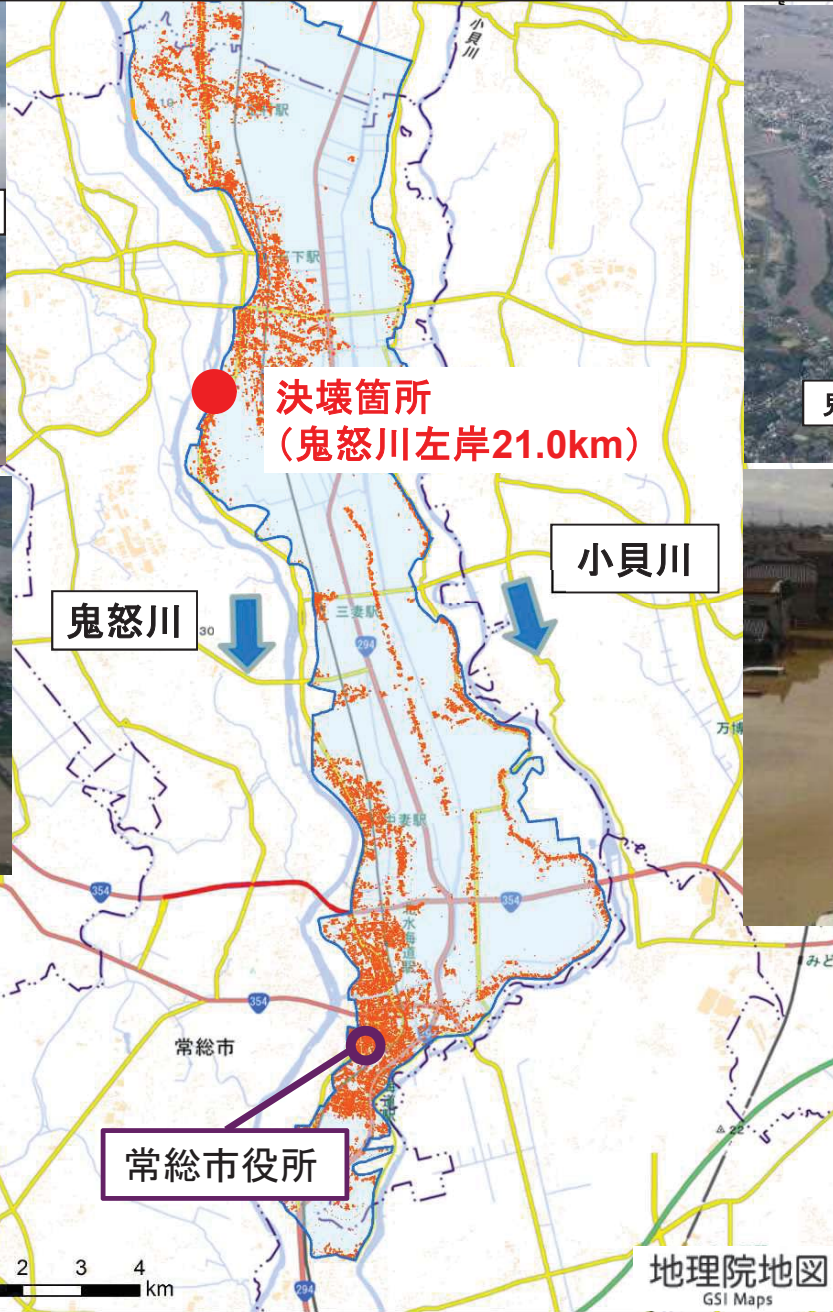
- : 氾濫域の最大総浸水面積 (40km<sup>2</sup>)  
国土地理院公表資料
- : 決壊箇所  
鬼怒川左岸21.0km
- : 浸水範囲内の建築物

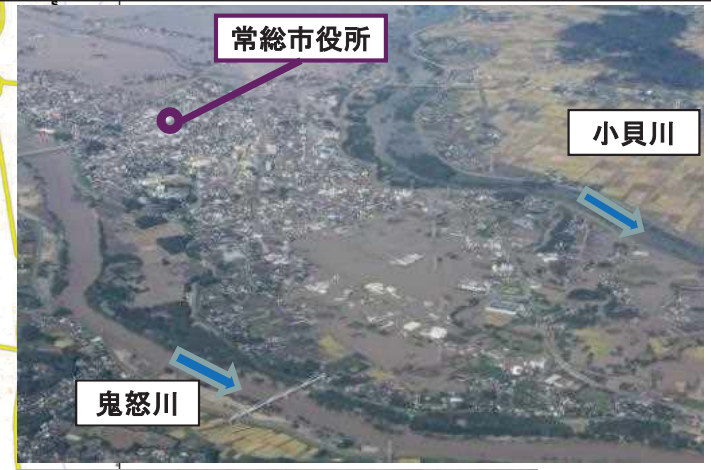
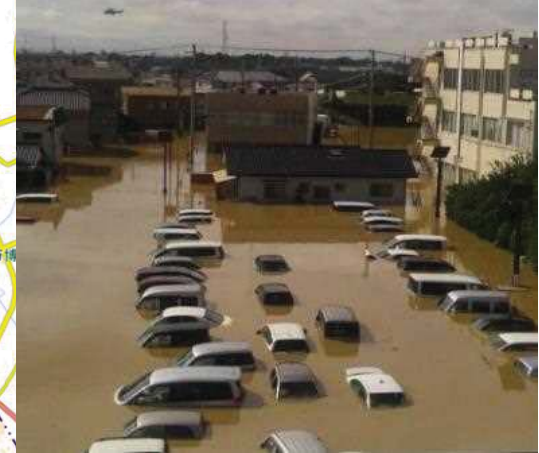
常総市役所から撮影（撮影日：9/11）
