平成27年の出水について

【平成27年7月台風11号の降雨状況について(平成27年7月17日～18日)】

【平成27年7月台風11号による鴨川の被災状況等について】

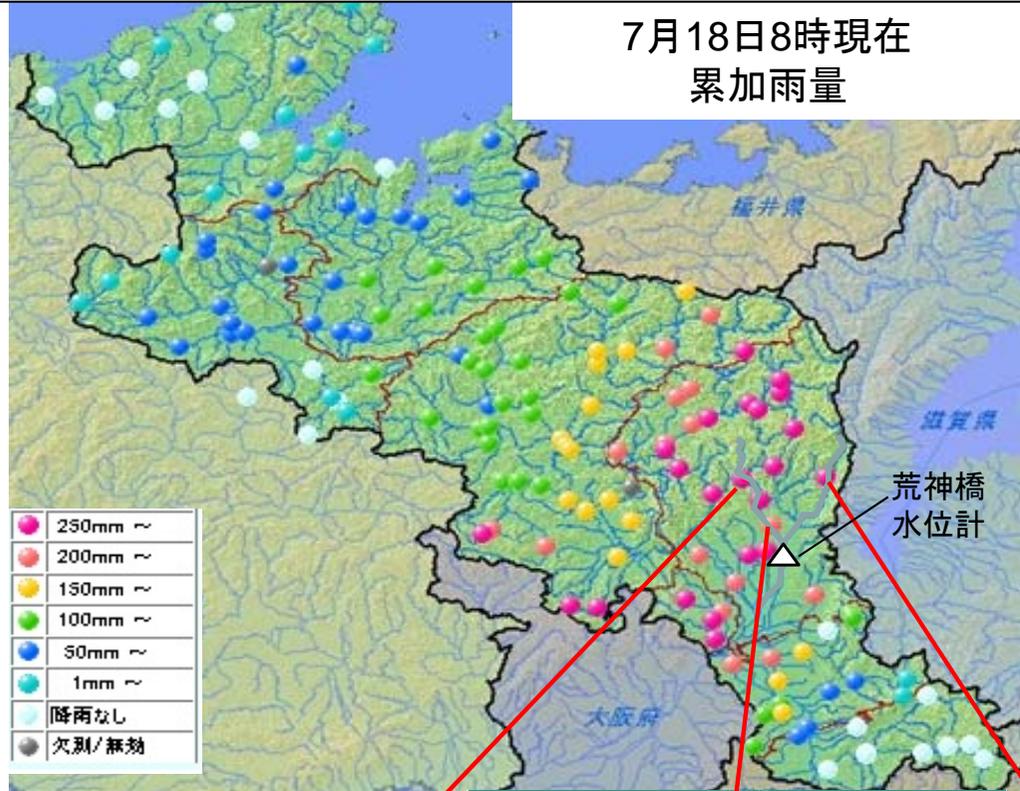
主要洪水による鴨川(荒神橋)水位

- ・平成27年7月17日の夕方に、台風11号が通過した後、京都市内を斜めに縦断する形で長時間雨雲がかかり、時間雨量20mm前後の雨が約15時間降り続いた。
- ・京都市内の上賀茂観測所や大原観測所で総雨量300mmを超える大雨になった。
- ・鴨川の荒神橋で、平成25年台風18号の水位を上回り、昭和56年のテレメータによる観測開始以降、最高水位を記録した。(それ以前の目視等による観測を含めても、昭和34年に次ぐ水位であった。)

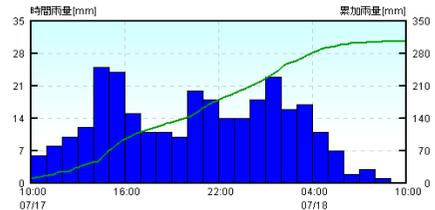
観測所名	上賀茂	河川名	鴨川
所在地	北区上賀茂十三石山	管理番号	京都土木

総雨量 306mm
24時間最大雨量 300mm
時間最大雨量 25mm

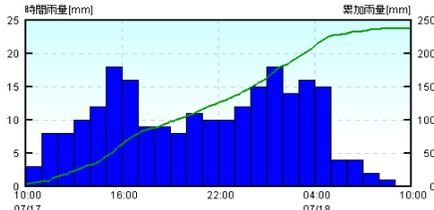
観測所名	京都	河川名	鴨川
所在地	左京区賀茂今井町	管理番号	京都土木

総雨量 237mm
24時間最大雨量 235mm
時間最大雨量 18mm

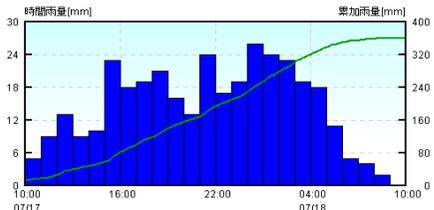
観測所名	大原	河川名	鴨川
所在地	左京区大原上野町	管理番号	京都土木

総雨量 361mm
24時間最大雨量 352mm
時間最大雨量 26mm

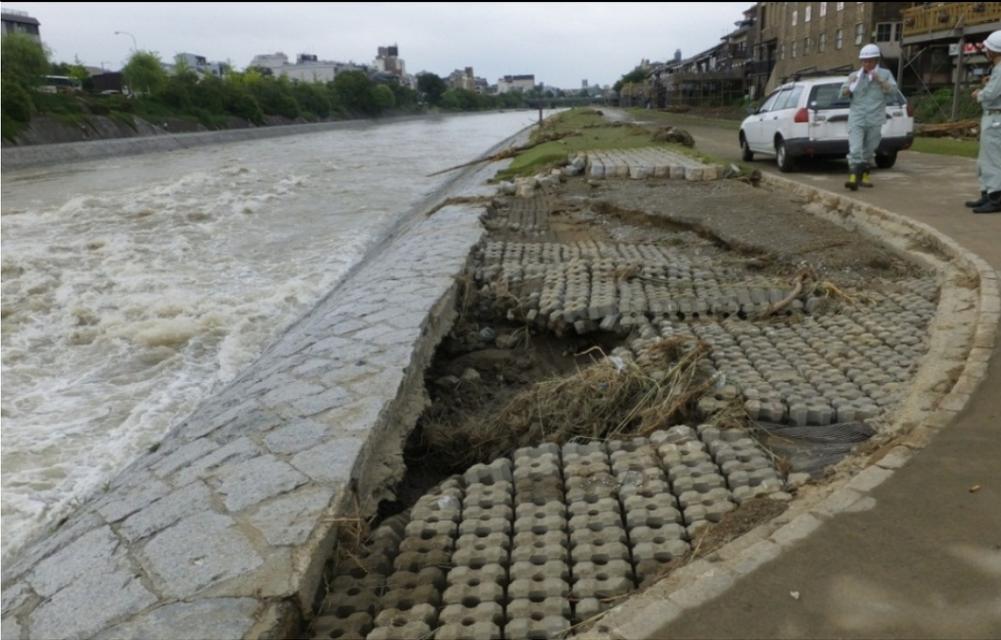
三条大橋右岸下流 高水敷の損傷

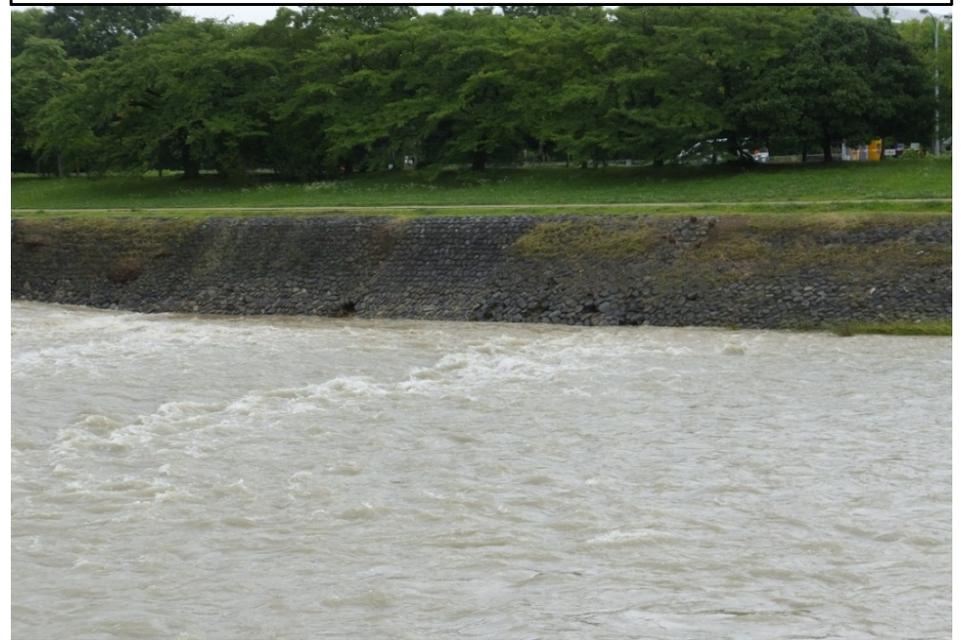
荒神橋下流左岸 1つ目落差工下流 護岸石積み抜け落ち

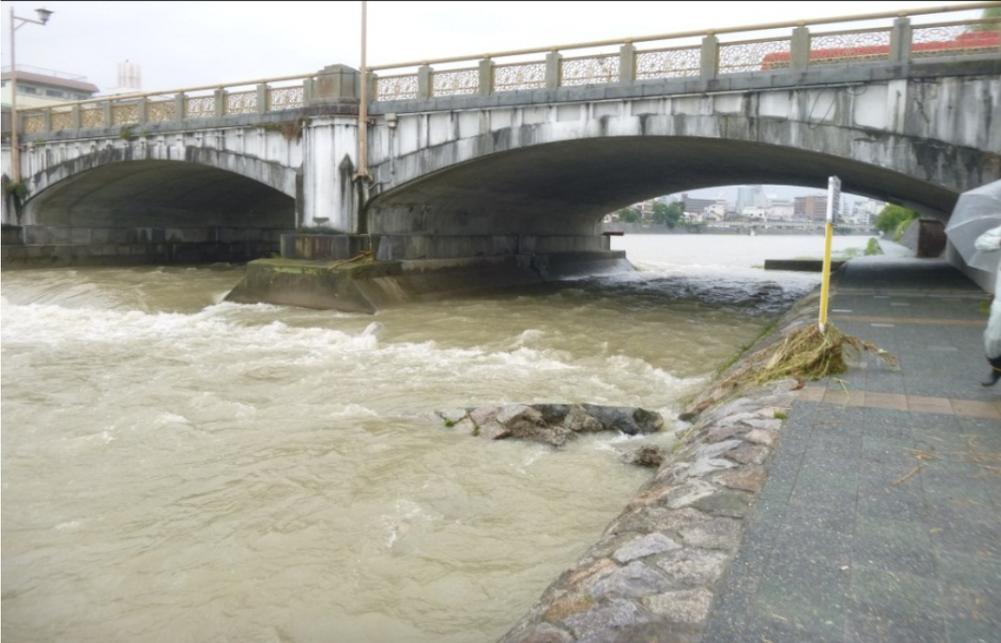
七条大橋下流左岸 落差工の損傷

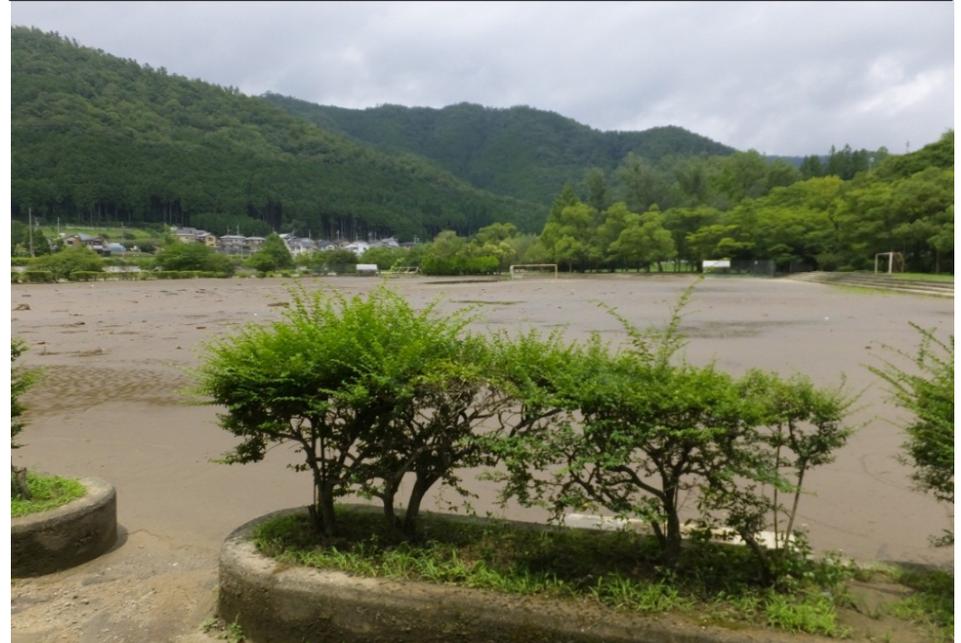
柘野公園 グラウンドの浸水 泥たまり
