第2章 鴨川及びその流域の課題

2.1 流域における水循環の変化

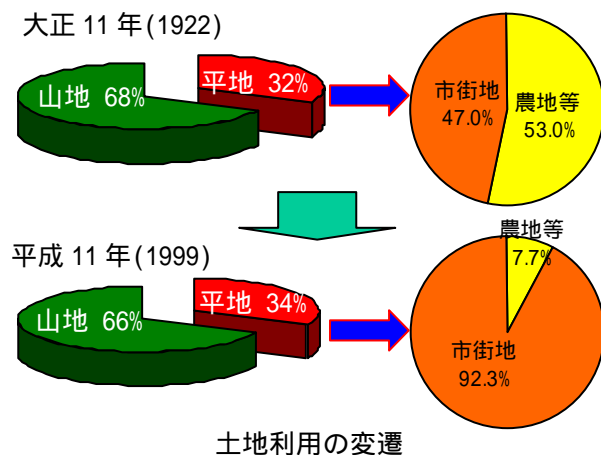
土地利用の変遷

国土地理院発行の地形図の判読による

鴨川流域でも、大正11年には平地の47%に過ぎなかった市街地面積は、この約80年の間に92%にまで広がり、現在では、まち中のいたるところがアスファルト舗装や建物で覆われている。下水道整備については、比較的早い時期から進められていたこともあって、現在の整備率は99.3%に達している。また、かつてまち中にあった水路は、増加する交通需要への対応などから次第に埋め立てられ、元来、水が流れていたはずの小河川も涸れ川となり、単なる雨水を排除するためだけの排水路と化した。

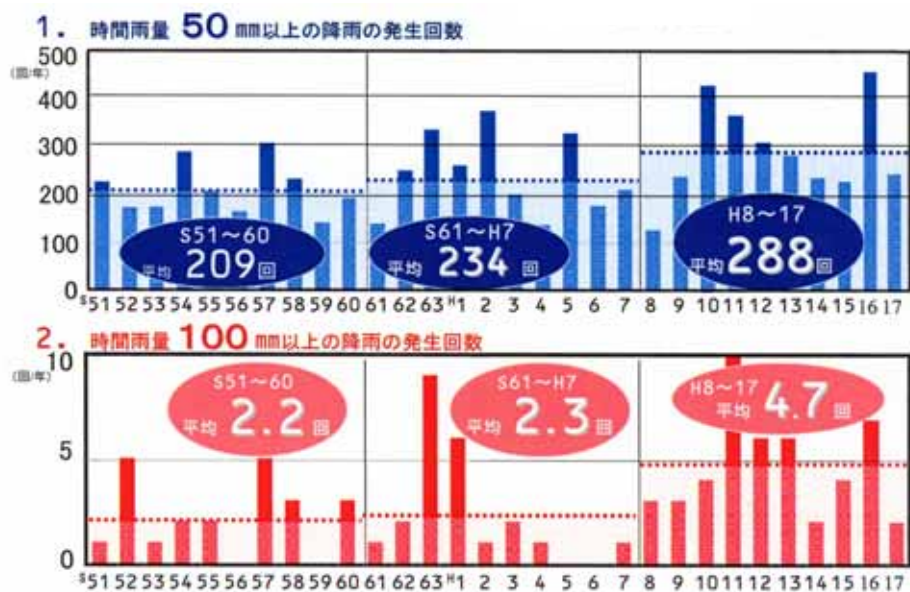
1時間降雨量における年間延べ回数（全国のアメダス地点約1,300箇所より）

出典）「平成18年河川局関係予算概要」（国土交通省）

国土交通省によれば、全国のアメダス地点約1,300箇所で見した場合、最近10ケ年の時間雨量50mm以上の豪雨の発生回数は年平均延べ288回にもものぼっており、さらに時間雨量100mm以上の猛烈な豪雨は年平均延べ4.7回を数え、これは20年

から 30 年前に比べ 2 倍以上の発生回数となっている。また、平成 16 年に上陸した台風は 10 個に達し、観測史上最多を記録するなど、全国各地で集中豪雨が多発する傾向にあり、鴨川流域においても、平成 16 年 8 月には、東山の鹿ヶ谷において時間雨量 100mm を超える局地的な集中豪雨が発生している。

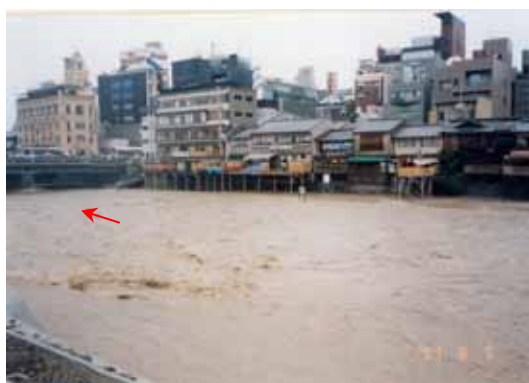
平成 9 年 8 月豪雨による増水 (四条大橋付近)

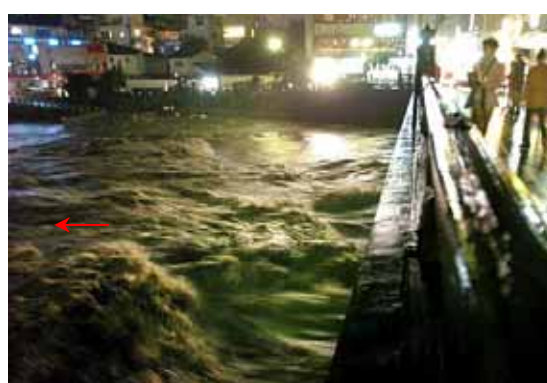
平成 16 年台風 23 号による増水 (三条大橋付近)

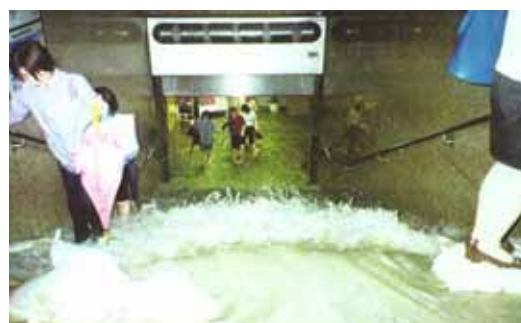
地下鉄博多駅入口より流入する氾濫水
 (平成11年6月福岡豪雨)

京都のまちは、鴨川の氾濫原に形成されたものであるが、現在では、多くの人口や資産だけでなく、都市を維持するために必要な様々な中枢機能が集積しており、万一水害が発生した場合の被害は確実に増大している。また、中心市街地では、多くの人々が利用する地下鉄や地下街が整備され、建物によっては、動力源としての電気設備など重要な設備が低層階に配置されているなど都市構造そのものが水害に対して脆弱なものとなっている。

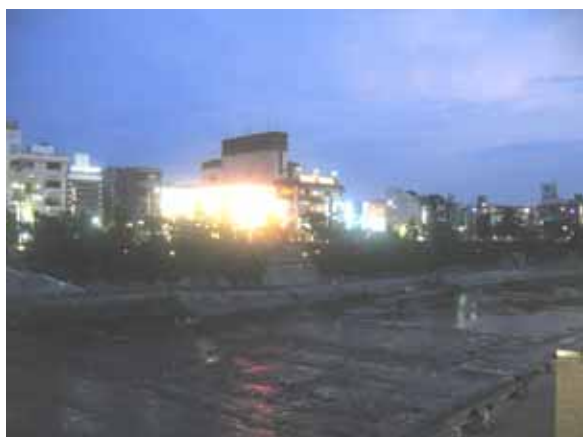
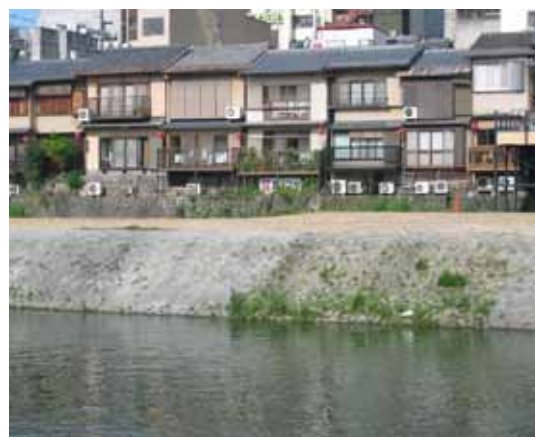
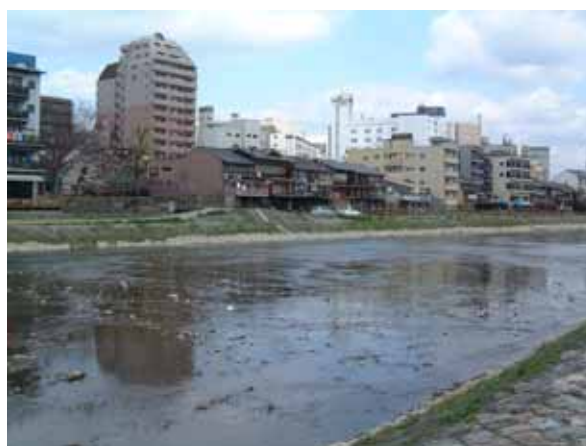
鴨川の周辺景観（中心市街地）

ネオンサイン

室外機

ビル群

その一方で、とりわけ中心市街地にあたる中流部においては、不釣り合いなネオンサインや看板などが目立ち、町家の軒下に無造作におかれた室外機や背後のビル群などが、望ましい景観を阻害している。また、老朽化した橋梁等も景観を阻害する要因となっており、景観維持のためにも補修が望まれている。土砂の堆積によって形成された寄洲や中洲は、鳥や魚など多くの生物にとって貴重な生息環境となっているが、一方で、景観上好ましくないとの声もしばしば聞かれる。

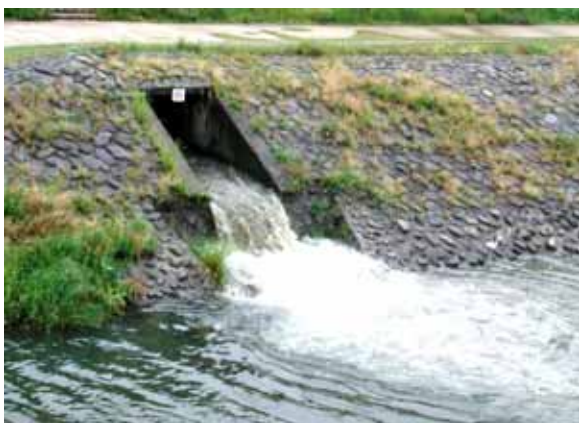
合流式下水道からの雨天時放流水

鴨川の水質は、ほぼ環境基準値を満足する状況にあるが、降雨時には合流式下水道水からの汚水が流入する場合があります、一時的であるにせよ水質に与える影響が懸念されている。

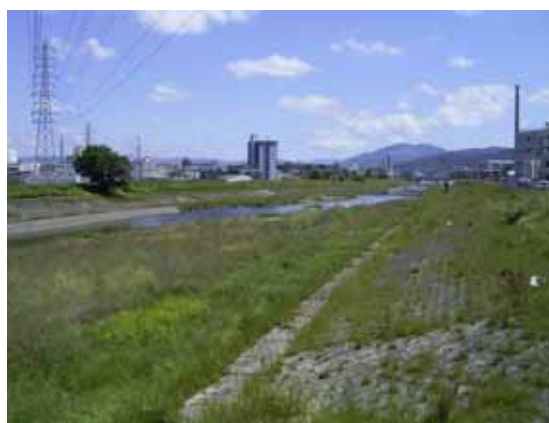
鴨川下流部の状況

水辺環境の整備水準を見ると、中流部は、「鴨川公園」として河川・公園事業によりこれまで積極的な整備が行われ、さらに市民レベルでの河川美化の取り組みもあって、多くの人々が概ね満足できる良好な水辺環境が維持されているが、下流部においては、順次、散策路などの整備が進められているものの、その整備水準は依然低い状況にある。

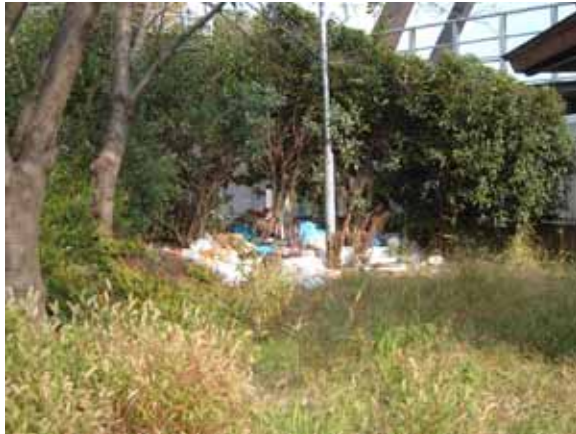
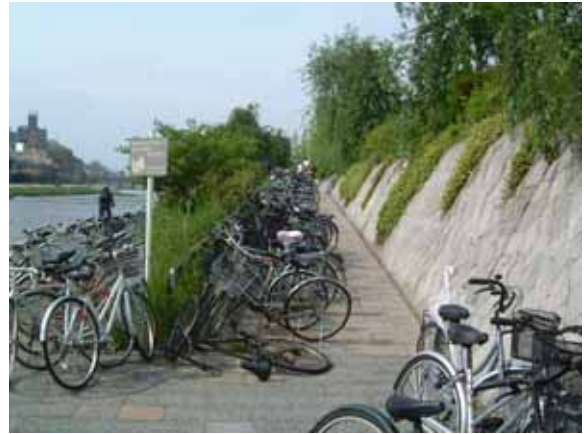
不法投棄

放置自転車

しかしながら、一部では、他に危険を及ぼすような花火の使用や河川敷の不法占用、ゴミ等の不法投棄、通行の支障となる自転車の放置、護岸・橋脚への落書きなど、モラルの低下に起因する迷惑行為が見られる。
