## 鴨川・高野川における樹木管理について

## 【樹木の伐採・植樹の一般的な考え方】

「河川区域内における樹木の伐採・植樹基準」（H10.6.19 建設省治水課長通達）

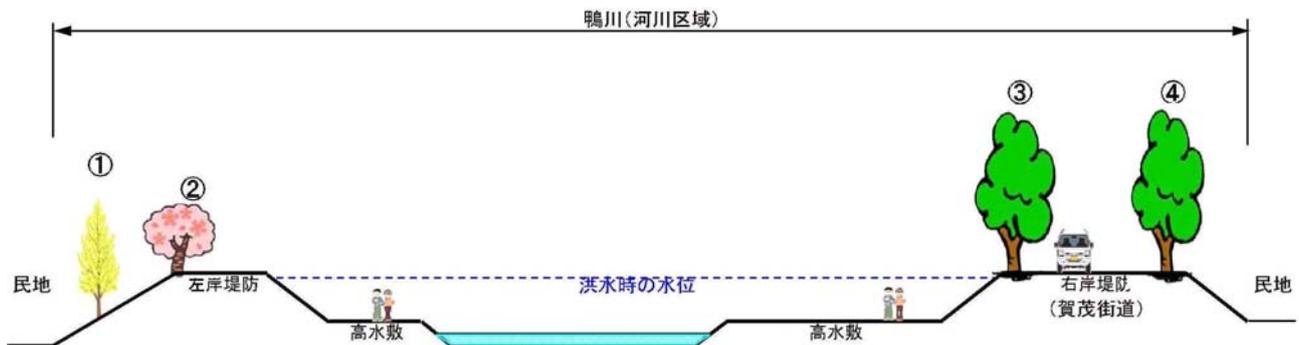
例）下図の①の部分は、民地側の堤防斜面を盛土すれば植栽可能

②の部分は、民地側の堤防斜面を盛土し、そこであれば植栽可能

③の部分は、基準上は植栽が出来ないため、現在の木の管理が必要

④の部分は、民地側の堤防斜面を盛土し、そこであれば植栽可能

高水敷は、基本的には治水上の支障となり、高木の植栽が出来ない
