鴨川・高野川 中州等除去箇所 の 経年変化

■平成21年度 施工箇所【除去後:H22.2.26 → 現在:H24.5.16】

⑤ 鴨川・高野川 中州等のモニタリングシート (1/2)

中州除去工事に係る環境調査について（調査位置図）

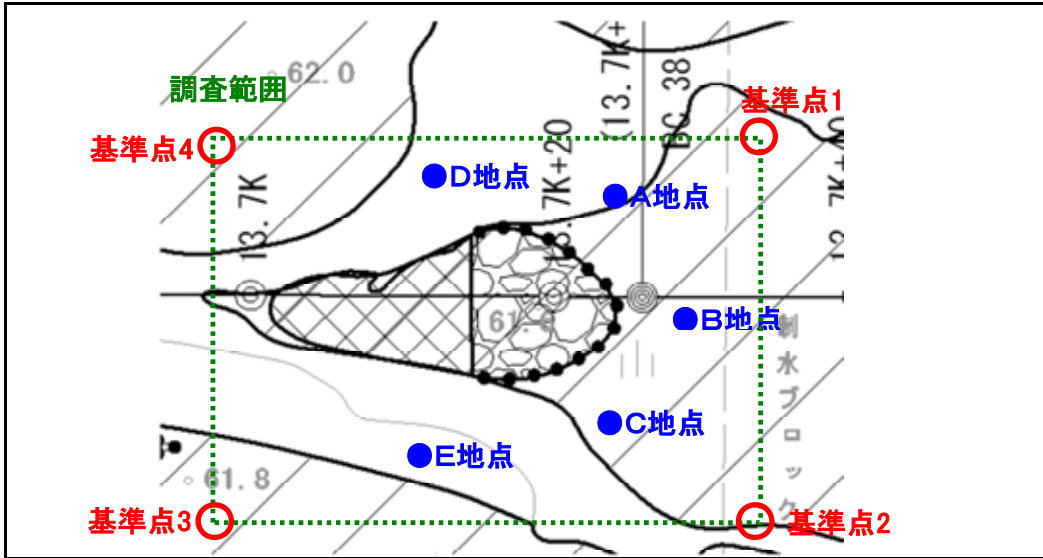
■平面図 (調査範囲、調査地点)

地点	GPS座標
定点P1	N 35° 02' 31.78"
	E 135° 45' 48.62"
定点P2	N 35° 02' 32.16"
	E 135° 45' 49.70"
定点P3	N 35° 02' 32.33"
	E 135° 45' 49.45"
定点P4	N 35° 02' 31.85"
	E 135° 45' 45.42"
基準点 1	
基準点 2	
基準点 3	
基準点 4	
A	N 35° 02' 31.93"
	E 135° 45' 49.69"
B	N 35° 02' 31.60"
	E 135° 45' 49.80"
C	N 35° 02' 32.24"
	E 135° 45' 49.90"
D	N 35° 02' 31.77"
	E 135° 45' 49.72"
E	N 35° 02' 31.95"
	E 135° 45' 50.20"

2012年4月19日 10:00
 水位観測所 北山大橋
 水位 +0.22m

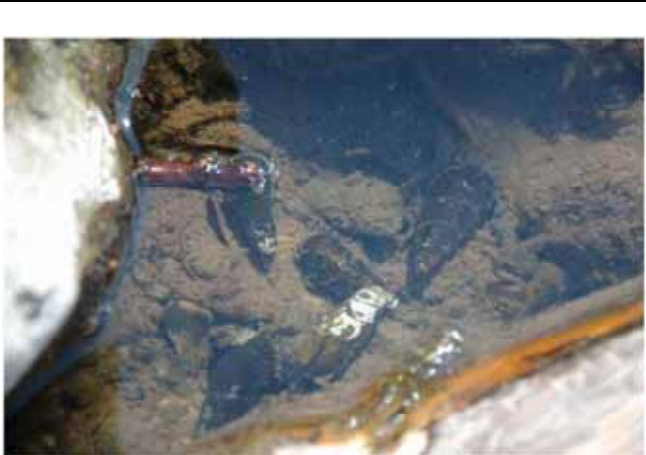
■生物の生息状況①

- ・4/12以降、降雨はなく水位はこの1週間、0.22m程度であった。(水位データより)
- ・A~B地点の木杭、捨石にカワニナを確認した。

【コメント】
カワニナ

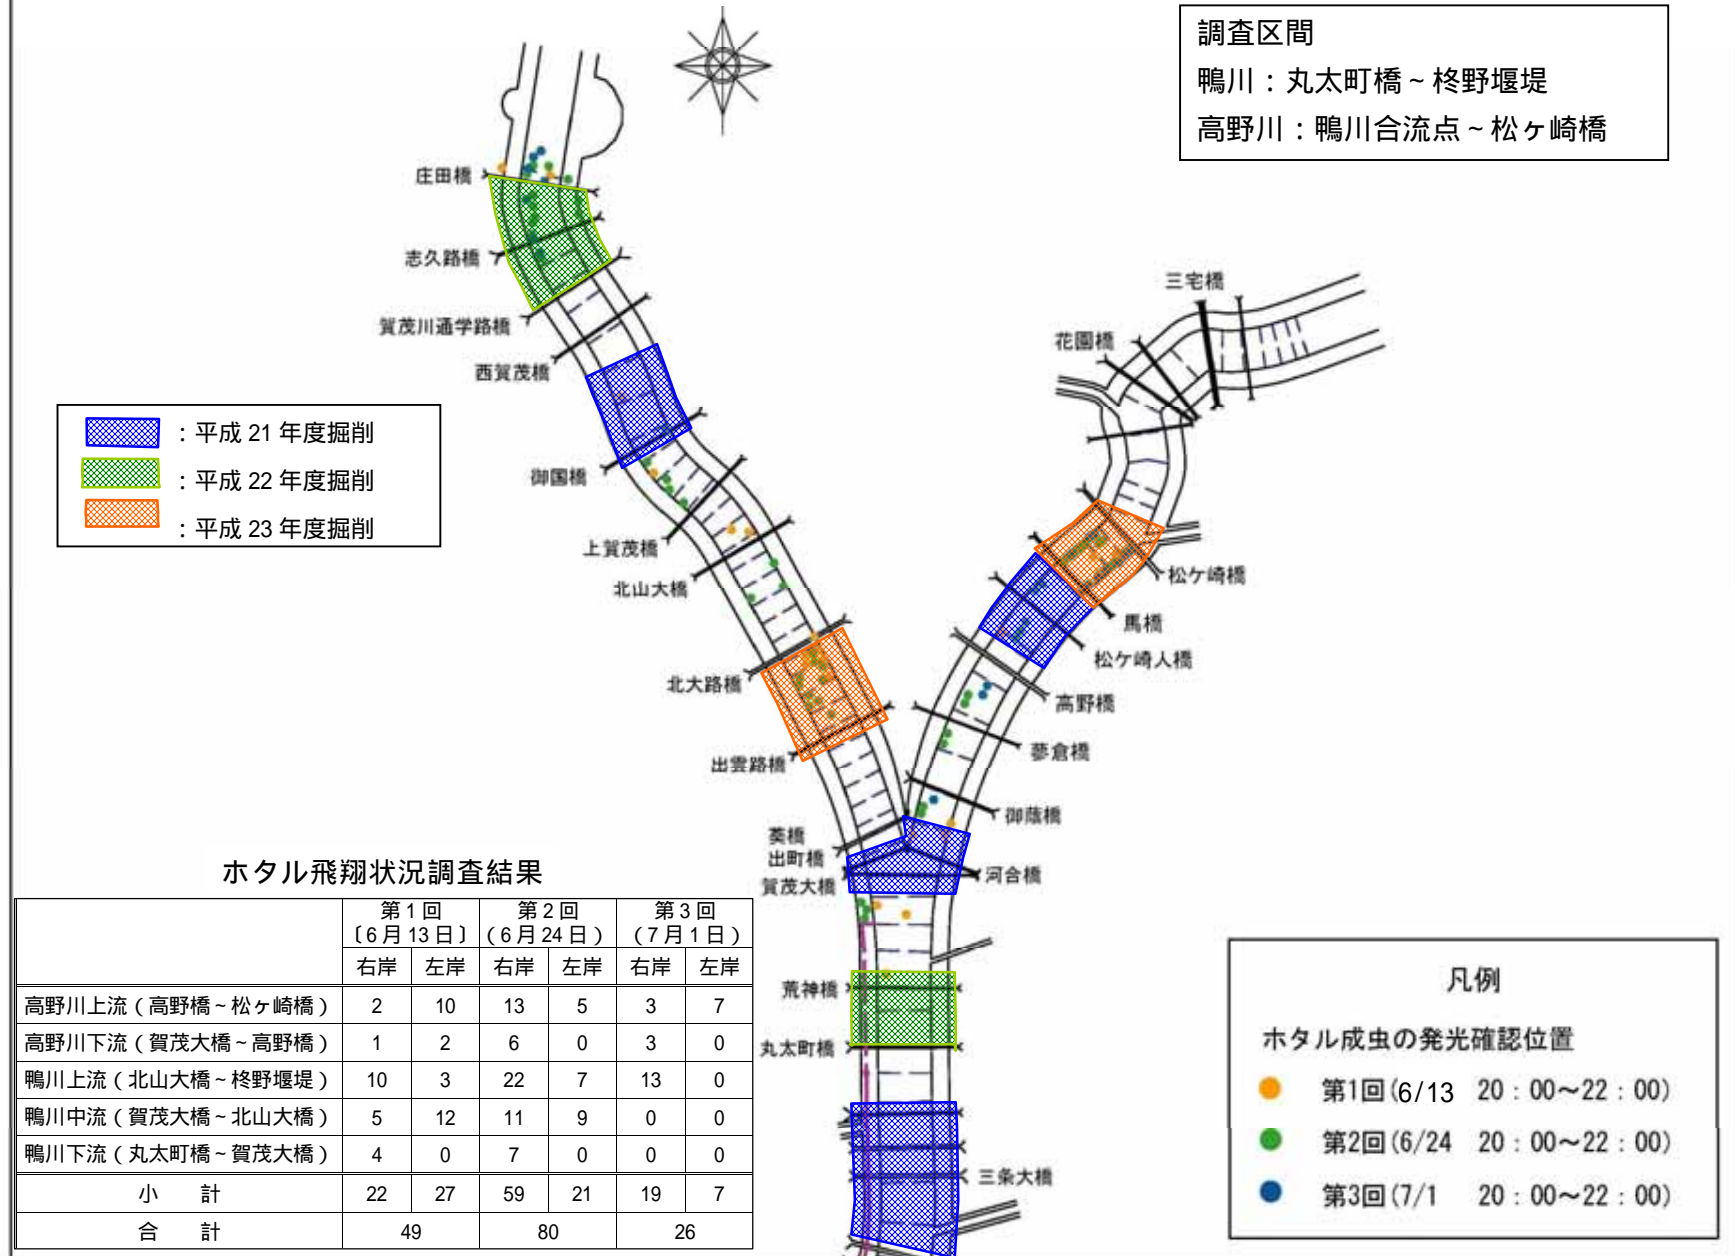
平成 23 年度ホタル飛翔状況調査結果

調査区間の全域におけるホタルの生息を確認

各区間の確認数（6/24）は下記のとおり 確認数が最大の日のデータ

鴨川（柗野堰堤～北山大橋）	29匹 / 3, 190m	(0.91匹 / 100m)
鴨川（北山大橋～賀茂大橋）	20匹 / 2, 680m	(0.75匹 / 100m)
鴨川（賀茂大橋～丸太町橋）	7匹 / 1, 265m	(0.55匹 / 100m)
高野川（松ヶ崎橋～高野橋）	18匹 / 1, 315m	(1.37匹 / 100m)
高野川（高野橋～賀茂大橋）	6匹 / 1, 680m	(0.36匹 / 100m)

初回調査のため経年変化は不明であるが、聞き取り調査で平成23年度の確認数は少ないとの情報があった。

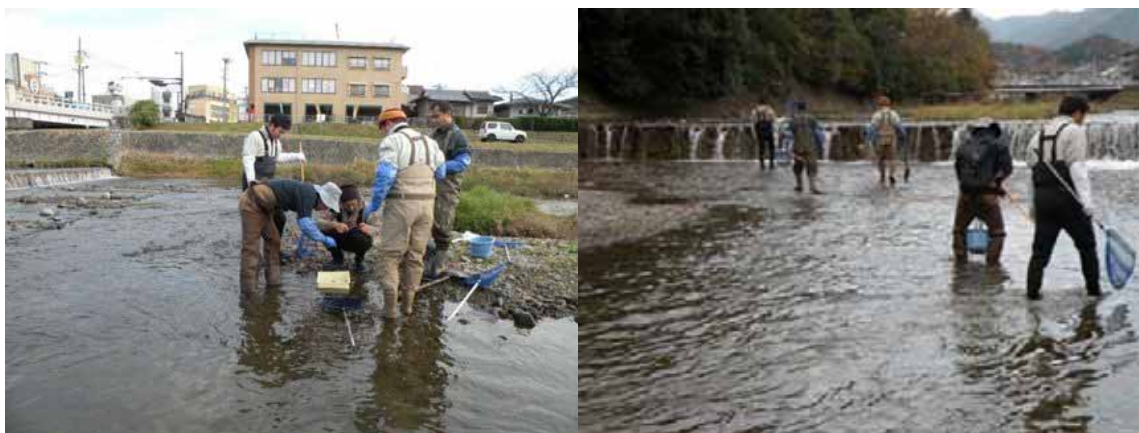
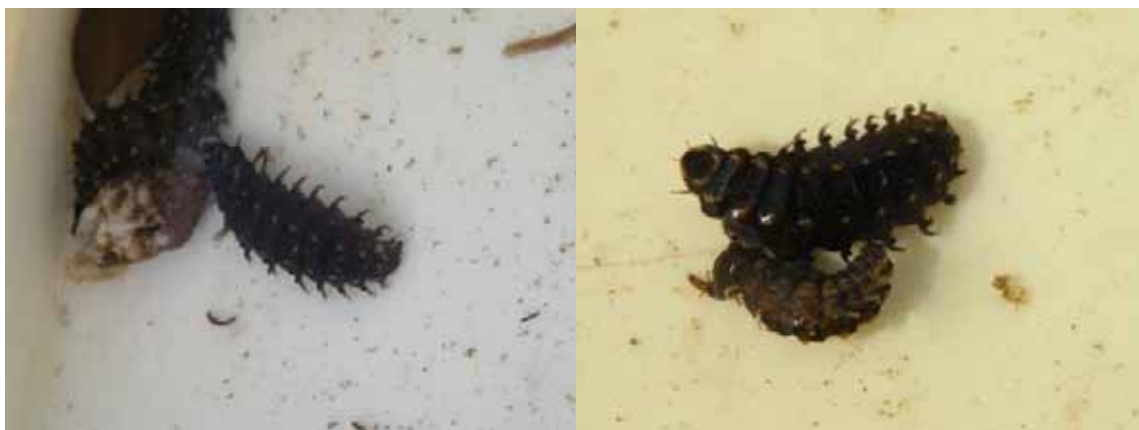
鴨川では、落差工下流の中州にホタルの幼虫を多数確認。

高野川では、飛翔情報が多いものの水性生物の気配も少なく確認出来ず。

鴨川でも一つ上流の落差工付近ではカワニナやホタルは1匹も見つからず、ほんの少しの環境の違いがホタルの生息に影響していることを確認。
