千年の都・鴨川清流プラン 実施状況

平成31年3月

鴨川流域懇談会 「千年の都と鴨川」	鴨川河川整備計画		千年の都・鴨川清流プラン 実施状況
安心・安全の鴨川をめざして	下流築堤部の河川改修	河川区域内行為の整理、指導 河川改修の着実な推進	桂川合流部の河川区域内行為の整理が完了 河道掘削・護岸整備等を実施中 実施中 H32概成
	中上流部の中州寄州管理	鴨川の適切な維持管理	河床整正・定点観測・効果的な中州管理方法の検討中 環境に配慮しつつ、効果的な管理方法の検討中 H31～32 検討
	洪水予測の精度向上等	多発する集中豪雨への対応	水位計増設、高感度カメラ設置済 実施中
	河川情報発信施設、 洪水シミュレーション		Xバンド雨量データを活用した洪水予報システム構築済 (データ蓄積による妥当性の検証が必要) 実施中
	防災訓練、出前講座	経験のない大規模洪水への備え	浸水想定区域図の見直し(水位周知区間) 避難体制の充実等、ソフト対策の検討が必要 H34頃 区域図拡大
	京都市共生プランとの連携等		
千年の都・京都の 美しい鴨川をめざして	豊かな緑を守る条例などとの連携	良好な水辺環境の保全	流況の把握(流量観測 等を毎年実施) (低水流量観測、台風等の出水時の流量観測 等) 継続
	雨水貯留・浸透施設の設置		
	下水道管理者との連携		
より一層多くの人々から 親しまれる鴨川をめざして	鴨川条例に基づく適切な指導	歴史都市・京都にある鴨川の保全	エアコン室外機の景観対策 (H30に15台の対策が完了し、計 39台対策済) 実施中
	鴨川条例に基づく指導	河川区域内行為の整理	不法行為・不適切行為対策 (がれき撤去、鴨川条例に基づく指導を継続実施中) 継続
	『鴨川史跡等マップ』の作成	鴨川のもつ魅力 “楽しみ、憩い、ふれあい”の 空間創出	黄昏時利用スポットの充実 未実施
	アウトドアアクティビティ施設の整備		川の自然体験スポットの創出 未実施
	安らぎや憩いを感じる アメニティ施設の整備 「緑の回廊」「水とのふれあい回廊」 「西高瀬川背割り堤」の整備		鴨川ギャラリー (計画10箇所の内、8箇所完了) 実施中
	自転車道整備の検討 (桂川～五条大橋)		植物園と連携した四季の彩りスポットの整備 未実施

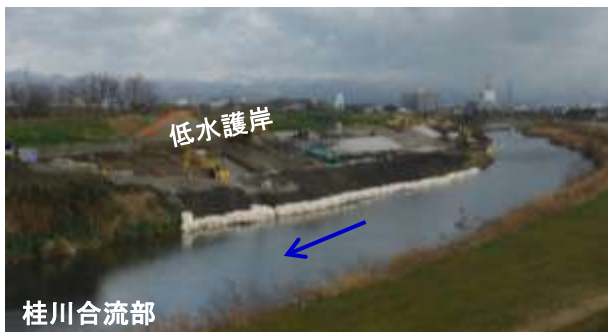
整備中

低水部の河積を拡大する掘削工事と護岸工事を実施中。

H30 V=約70,000m³を掘削。

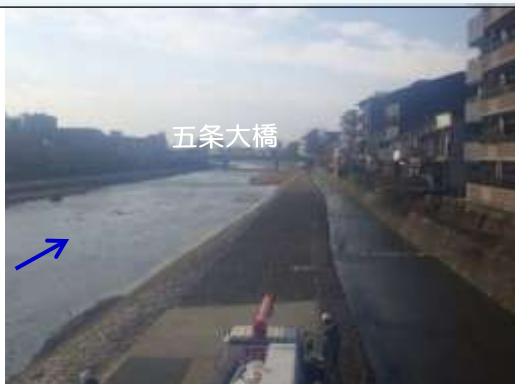
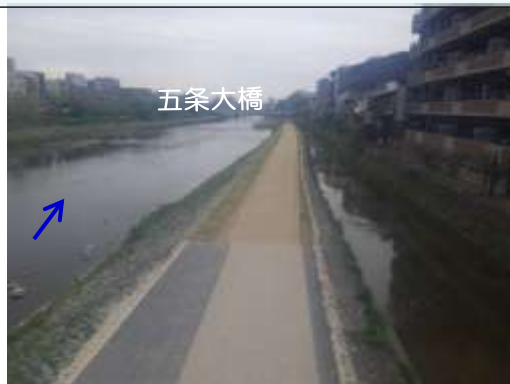
整備中

H30
高水敷整備（松原通～五条大橋）

（H31.5月完成予定）

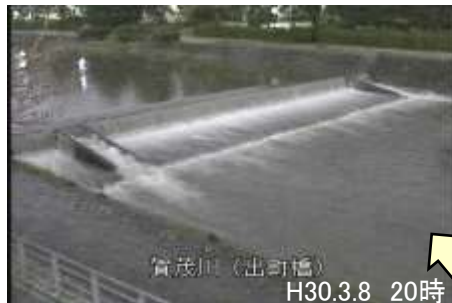
河川防災カメラの画像

高感度カメラにより、夜間でも鮮明に見える

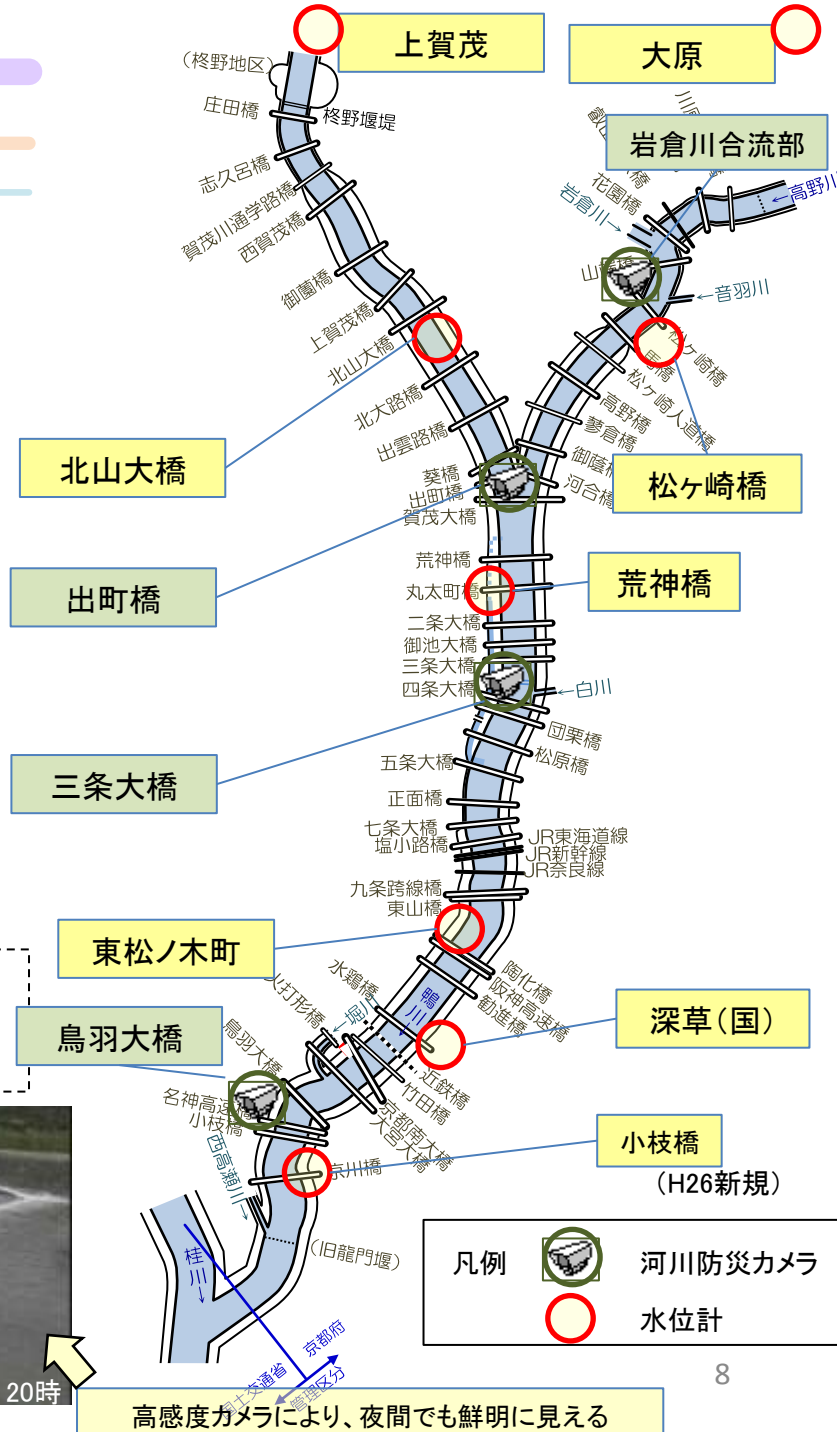
河川 防災 カメラ	河川名	数量	設置箇所
	鴨川	3箇所	出町橋、三条大橋、鳥羽大橋
高野川	1箇所	岩倉川合流部

水位計	河川名	数量	設置箇所
	鴨川	6箇所	上賀茂、北山大橋、荒神橋、東松ノ木町、深草(国) 小枝橋
高野川	2箇所	大原、松ヶ崎橋

- 河川防災カメラ
- 水位計

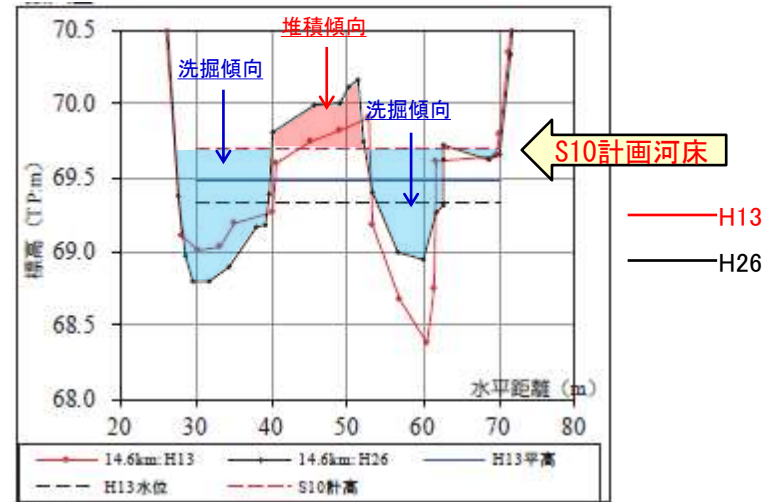
横断面の変化 14.6k(北山大橋下流)

横断方向では、洗掘傾向の箇所と堆積傾向の箇所が見られる。

場所によっては、堆積に見えるが、実際には洗掘されている。

H13~26の**河床変動は比較的小さい**

整備計画策定時(H13測量断面)と比較して、現状(H26)で土砂堆積量の顕著な変化は見られない。

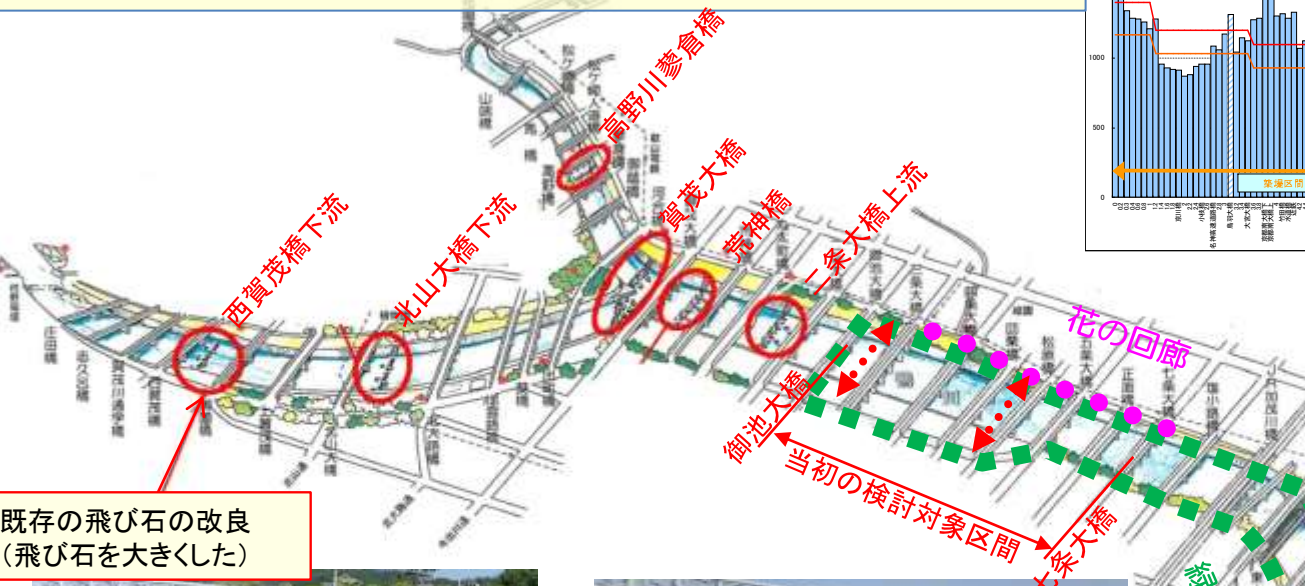
既存の飛び石の改良
(飛び石を大きくした)

<実施状況> 西賀茂橋下流の飛び石を修繕

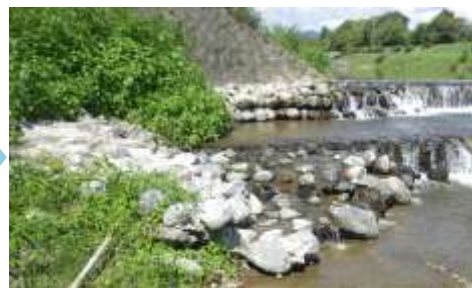
練積みで再設置(H30.3施工)
7月豪雨で大きな損傷なし

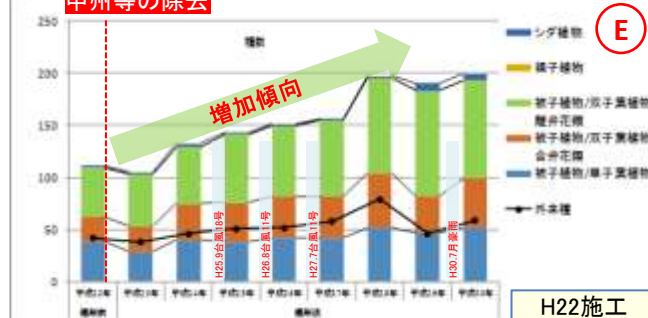
H22施工

中州等の除去
