鴨川 オオバナミズキンバイ防除活動について

環 境 部
自 然 環 境 保 全 課

京都市中央部-鴨川・疏水オオバナミズキンバイ類生育確認状況

鴨川下流部オオバナミズキンバイ類生育確認状況

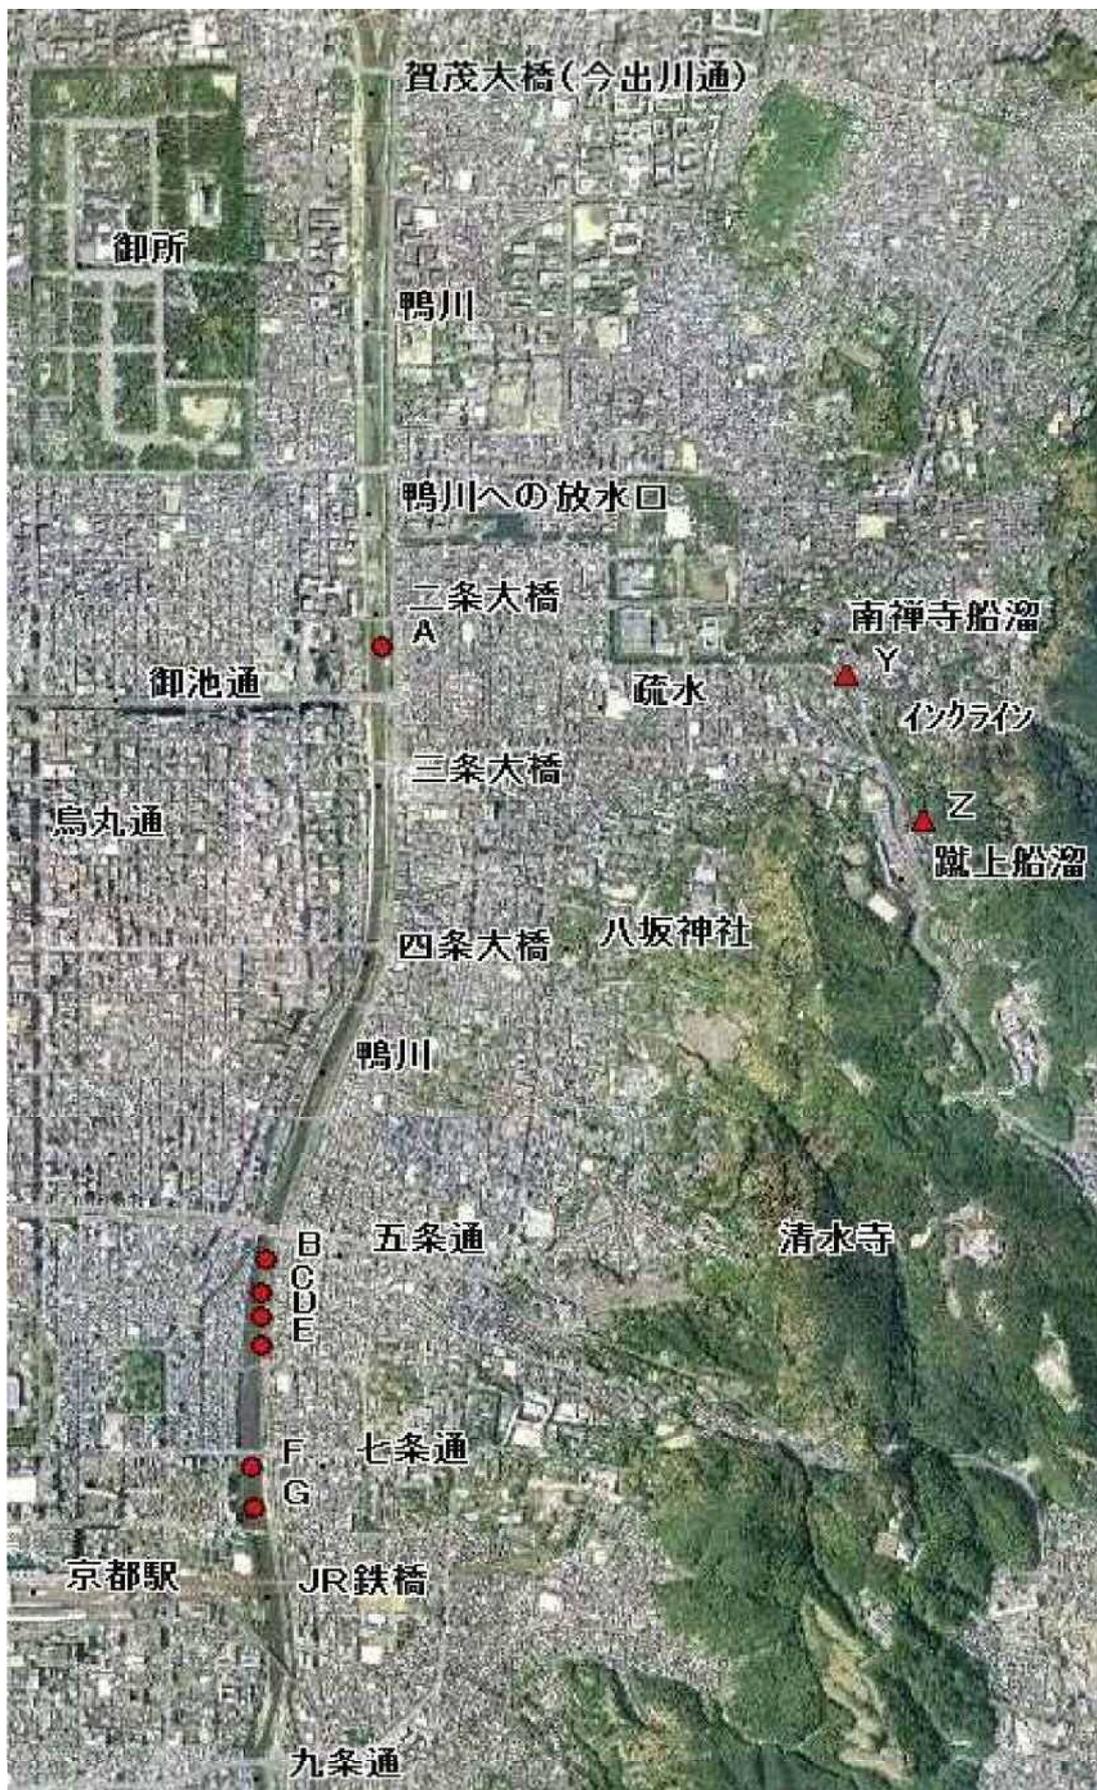
<各群落の概要>
(短径×長径)×植被率

- A (2.8m×3.3m)×70%
- B (1.1m×1.2m)×80%
- C (2.2m×3.0m)×70%
- D (1.8m×2.8m)×60%
- E (2.2m×3.2m)×85%
- F (2.8m×3.3m)×50%
- G (8.0m×11.0m)×70%

- ▲ Y (2.5m×3.5m)×60%程度

- ▲ Z (4.5m×7.0m)×70%程度

- ※ ● 接近して直接視認
- ※ ▲ 双眼鏡を使用して視認

(注1)鴨川G群落(七条大橋下流):「近畿植物同好会」HPに写真掲載あり(by高原秀明氏:6/27up)

(注2)疏水Z群落(蹴上船溜):2013/10/27生育初確認—その後もほぼ毎年夏~秋期に生育情報

<調査区間—鴨川:賀茂大橋(今出川通)~九条跨線橋(九条通) / 疏水:蹴上船溜・南禅寺船溜~鴨川への放流口>

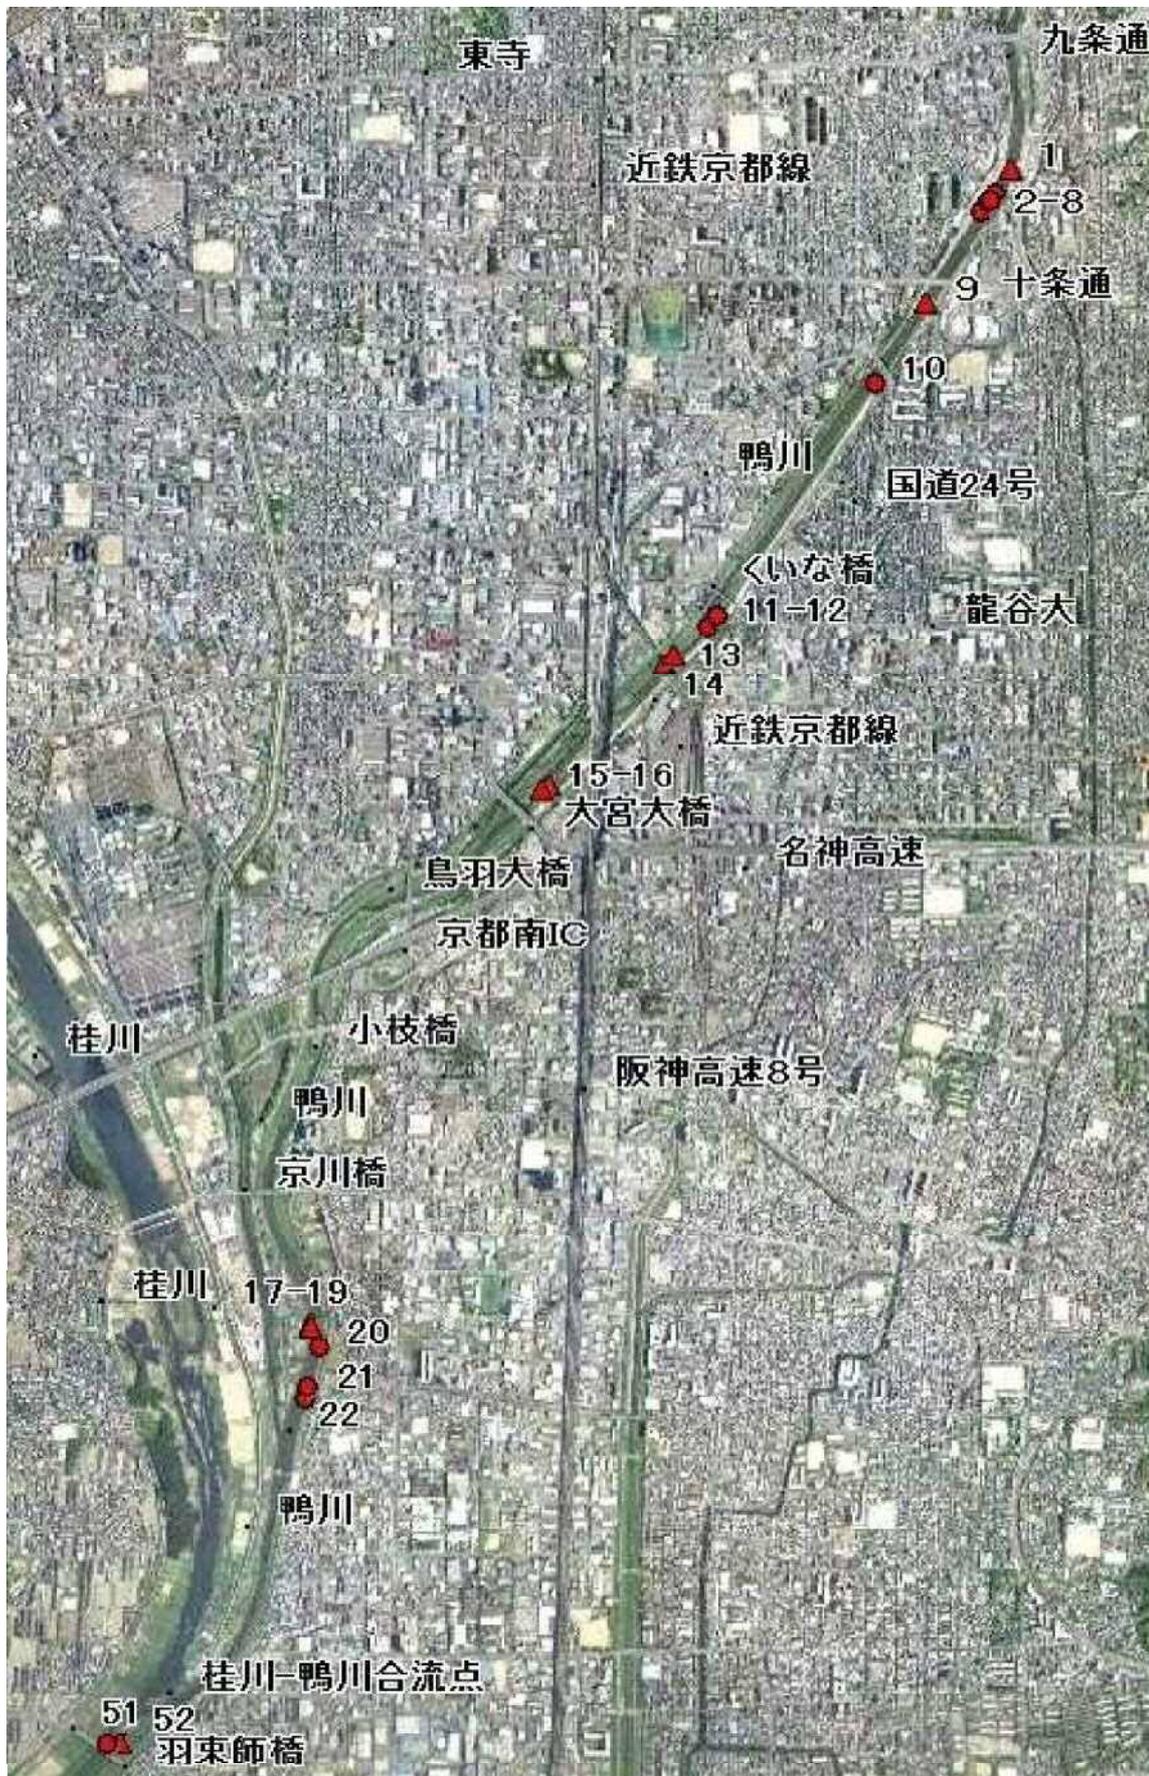
<各群落の概要>

(短径×長径)×植被率

- ▲ 1 (1.6m×5.5m)×70%程度
- 2 (1.7m×3.2m)×60%
- 3 (4.0m×15.0m)×70%
- 4 (1.4m×1.6m)×60%
- 5 (0.6m×1.3m)×50%
- 6 (1.5m×3.5m)×60%
- 7 (1.7m×4.0m)×70%
- 8 (1.2m×1.6m)×50%
- ▲ 9 (1.4m×2.8m)×50%程度
- 10 (1.8m×3.0m)×70%
- 11 (2.0m×4.5m)×40%
- 12 (0.5m×1.3m)×60%
- ▲ 13 (3.0m×7.0m)×90%程度
- ▲ 14 (1.8m×5.5m)×80%程度
- ▲ 15 (1.3m×1.6m)×40%程度
- ▲ 16 (2.8m×5.0m)×80%程度
- ▲ 17 (1.2m×1.6m)×50%程度
- ▲ 18 (0.9m×2.8m)×60%程度
- ▲ 19 (1.4m×4.5m)×50%程度
- 20 (2.2m×2.8m)×80%
- 21 (1.7m×4.5m)×80%
- 22 (0.3m×1.2m)×40%

- 51 (1.1m×1.2m)×80%
- ▲ 52 (1.3m×4.0m)×40%程度

※ ● 接近して直接視認
 ※ ▲ 双眼鏡を使用して視認

<調査区間—九条跨線橋(九条通)～羽束師橋(鴨川・桂川合流点)>
