## 鴨川オオバナミズキンバイの分布状況等の調査結果について（速報）

### 1. 特定外来生物オオバナミズキンバイの分布状況

- 令和5年12月15日及び18日、自然環境保全課委託事業により分布状況調査を実施
- 鴨川の白川放水路合流地点～桂川合流地点のオオバナミズキンバイの生育の状況を確認した。

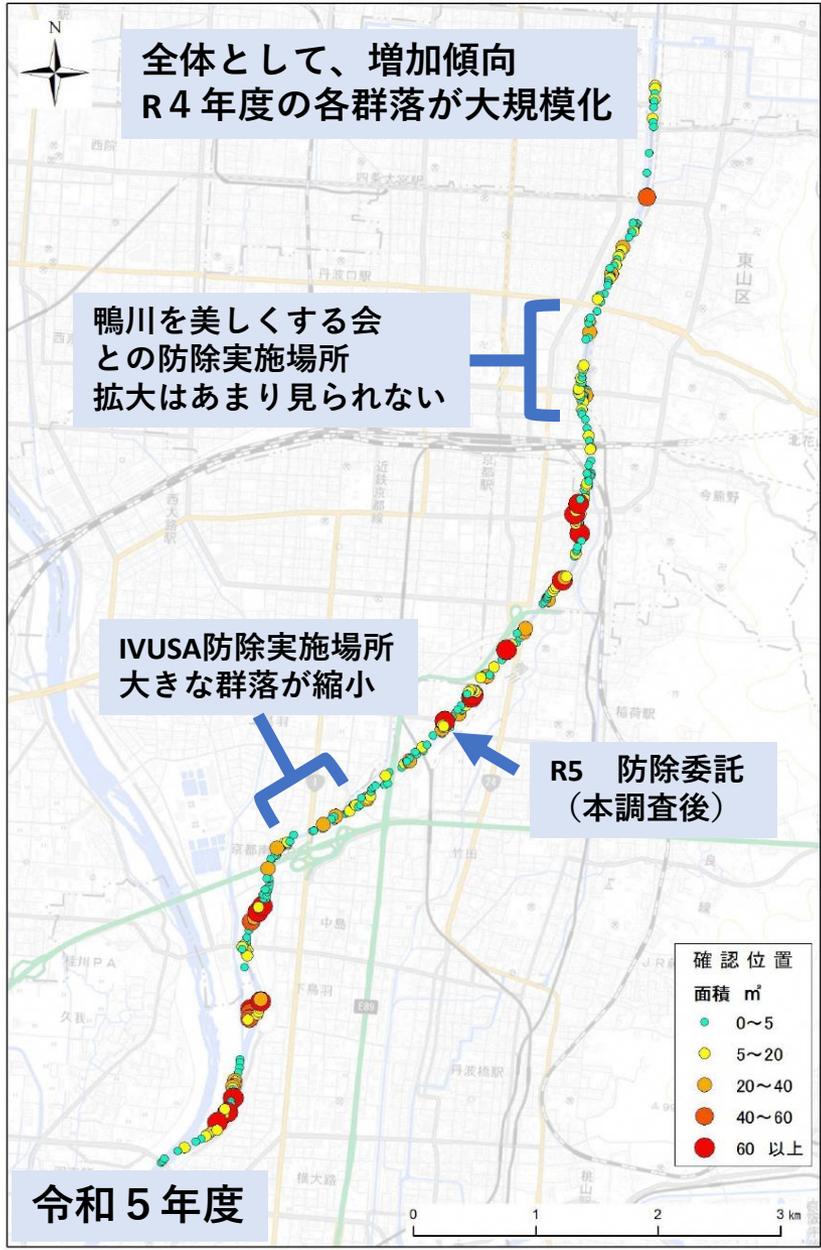
図-1 オオバナミズキンバイの確認位置及び生育面積【令和5年度(2023)】

- 本年度の現地調査では、342箇所でおオバナミズキンバイが確認
  - ◇ 前年（令和4年度）の140箇所と比較し、大幅な増加。
  - ◇ 本年度に台風等による増水が少なかったことが要因の可能性あり
- 令和4年度に群落を確認されていた地点で、群落の規模が拡大
- これまで防除を実施している箇所（鴨川を美しくする会、IVUSA、府委託事業）については、群落の拡大防止・縮小化の効果がみられる。
