# 〈鴨川河川整備計画〉 千年の都・鴨川清流プラン 実施状況

令和3年3月15日

# 鴨川に係る各計画の施策について

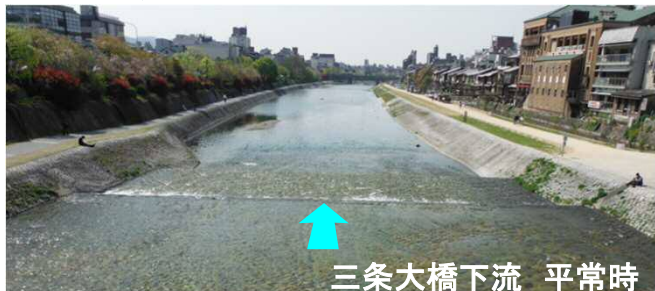
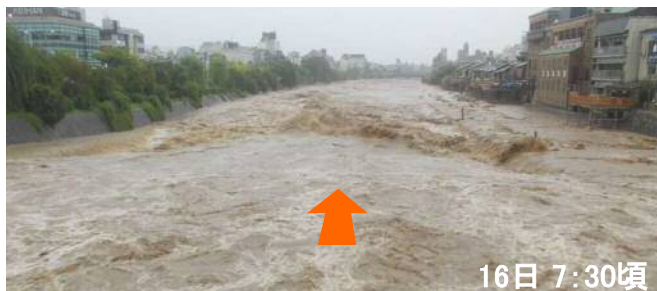
## 最近の出水状況(平成25年9月16日台風18号)

### ○高水敷まで冠水

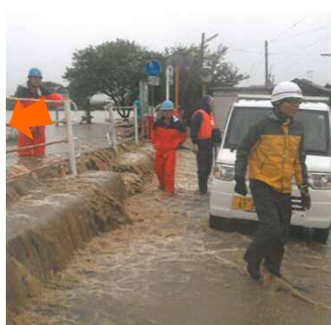
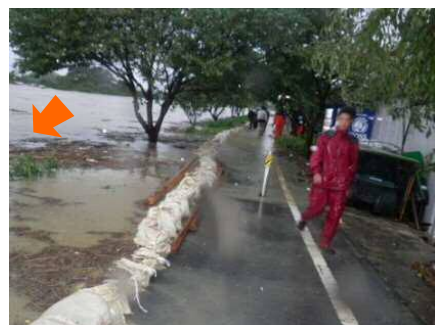
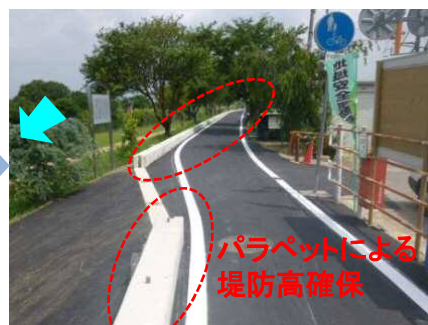
### ○下流では越水による浸水被害が発生 桂川合流点から約1km上流(左岸)

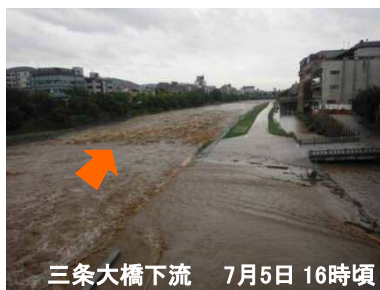
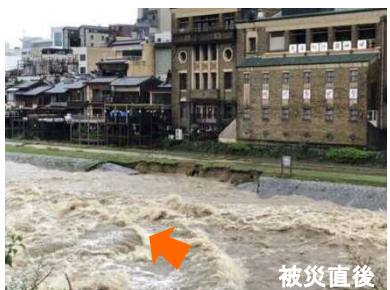
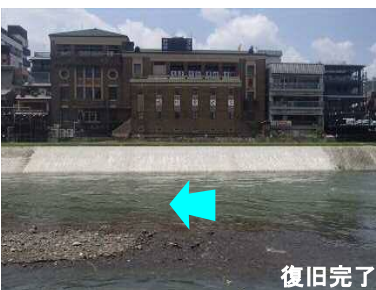
### ○三条大橋下流で護岸が損傷

鴨川納涼(8/4~5)までに応急対応を完了  
本復旧工事を令和1年5月に完了

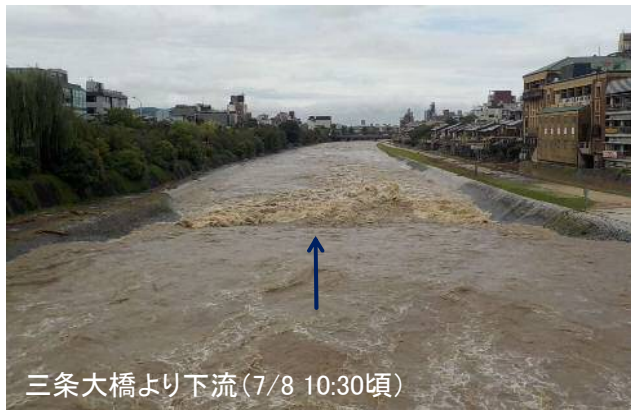
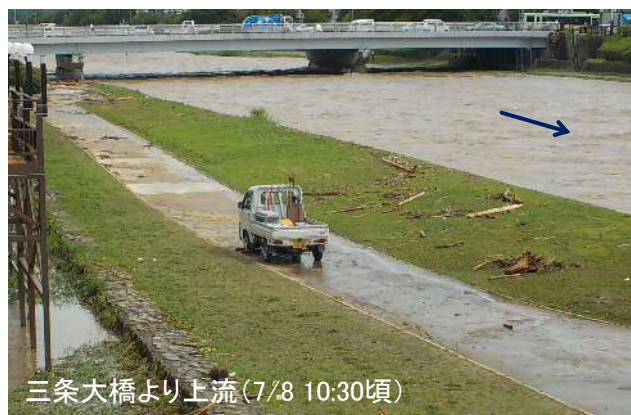
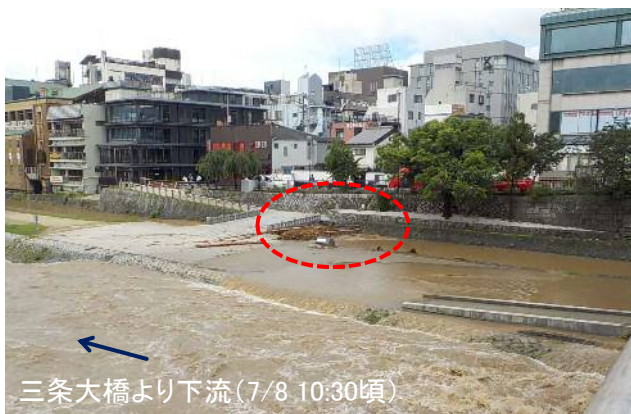
### 【令和2年7月豪雨】

明け方に降雨のピークがあり、午前6時40分には最高水位 2.05mを観測。三條大橋付近の高水敷が冠水し、上流から運ばれてきた流木やゴミなどが散乱した。

しかしながら、大きな被害はなかった。

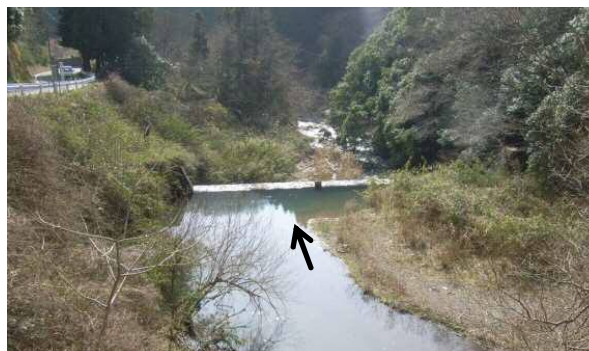
中津川向山砂防堰堤(整備前)

- 出水時に上流域の倒木が流出し、低水路や高水敷等に漂着し、復旧作業の支障となっている。
- 鴨川上流の中津川向山砂防堰堤と、鞍馬川の神山砂防堰堤において、スリット構造による流木捕捉機能を追加する事業を実施中。(神山砂防堰堤は今後施工)

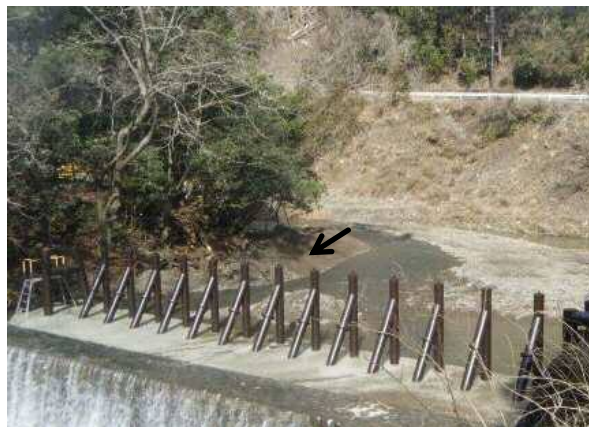
### 流木止工

(中津川向山砂防堰堤 令和2年度完了)

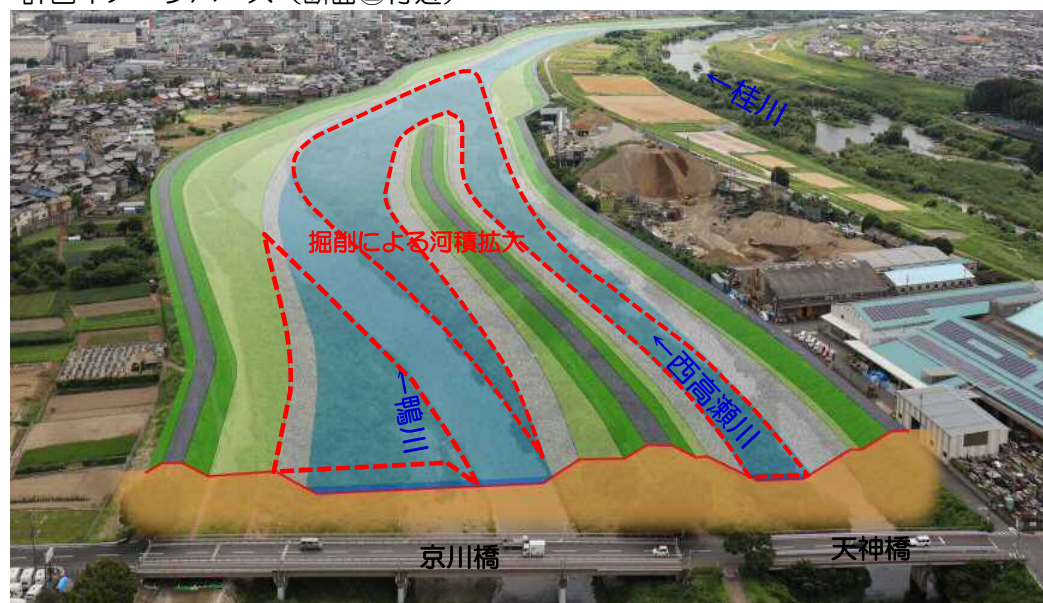
計画イメージパース（断面②付近）

--- 現在の堤防      — 計画堤防

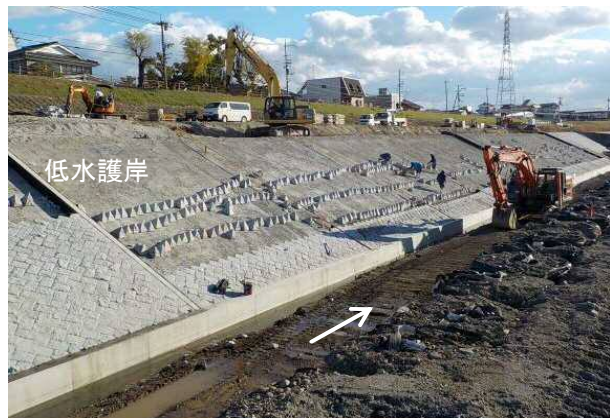
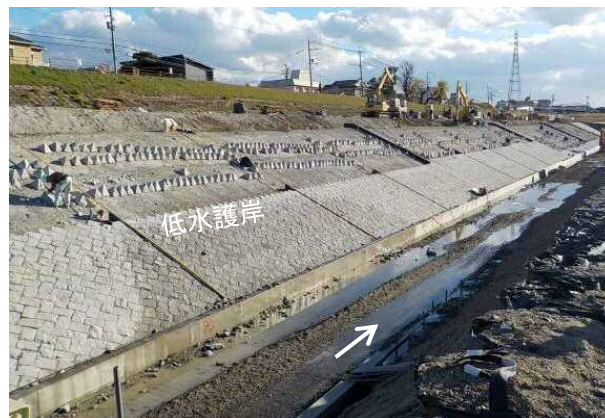
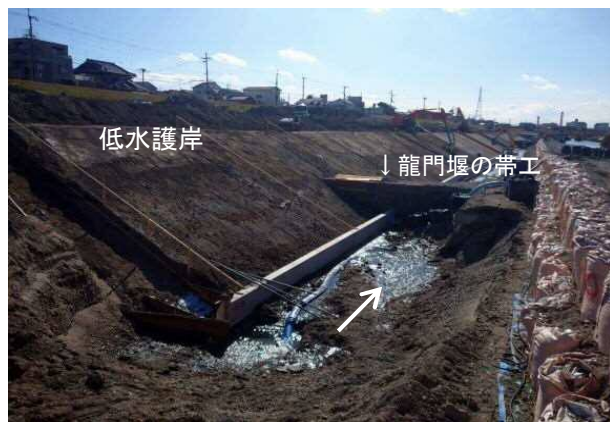
河積の拡大②～低水路の拡幅～（桂川合流～京川橋） 断面①付近

整備中

R2  
低水護岸工 L=550m

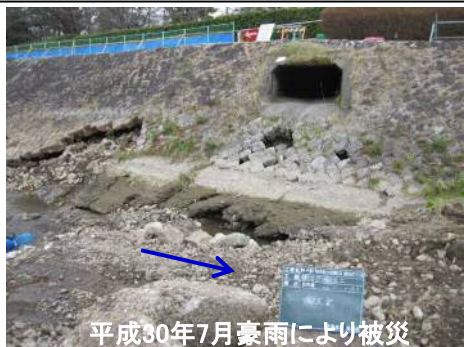
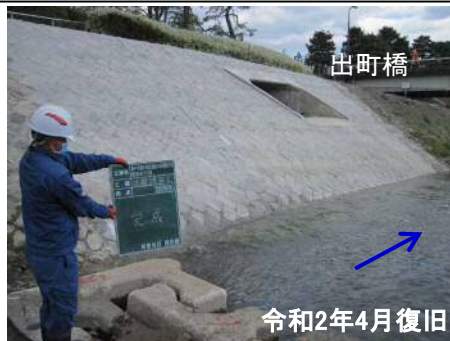
崩落した護岸の修繕（出町橋上流左岸）

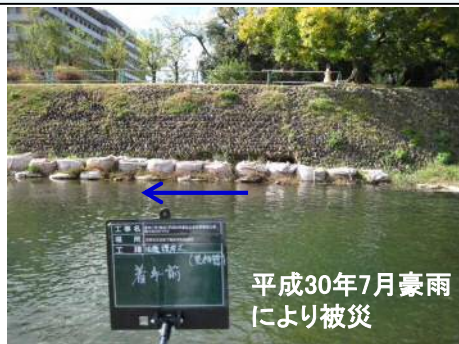
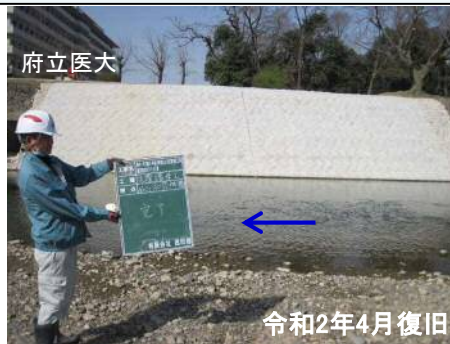
崩落した護岸の修繕（荒神橋上流右岸）

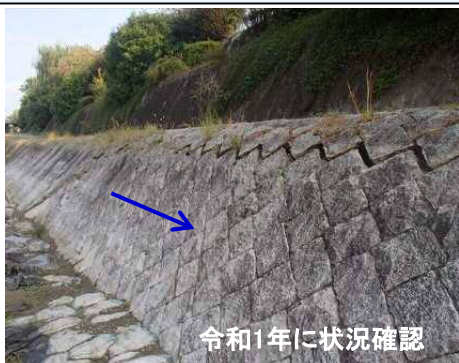
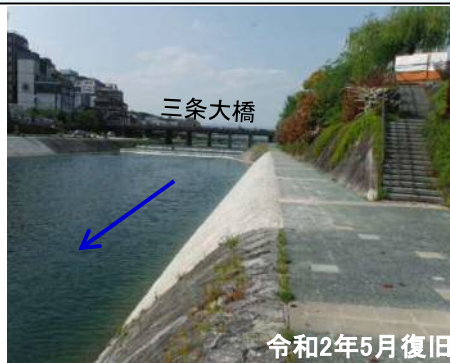
空洞化した護岸の復旧（三条大橋下流左岸）

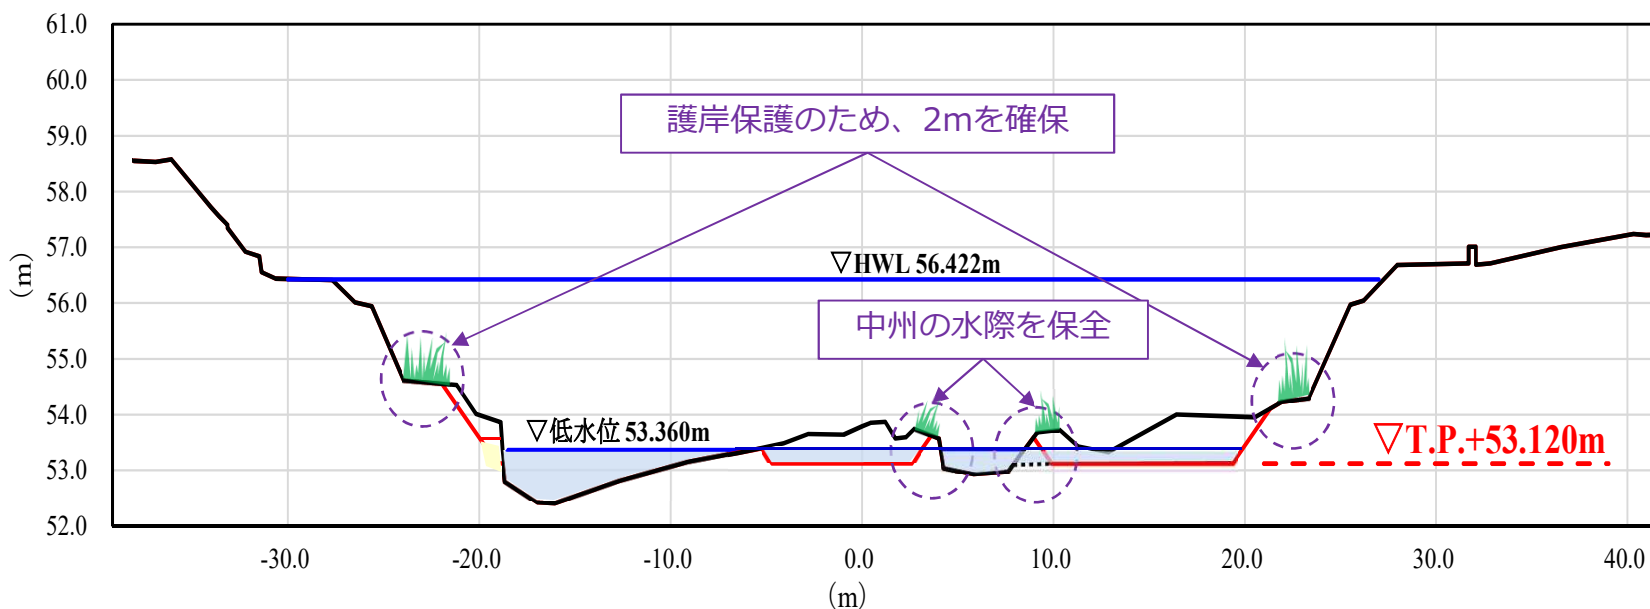
参考：葵橋～出雲路橋間の例

## 河床の掘削方法

- 寄州では深掘れによる護岸の損傷を防ぐため、**護岸付近を幅2m程度残した上で**、掘削を行う。
- また、中州では水際の保全を行うため、**河道水位※から高さ20cm、幅50cm程度を目安に中洲を残す**ように掘削を行う。

※河道水位は、H30年度定期横断測量時の水位を使用

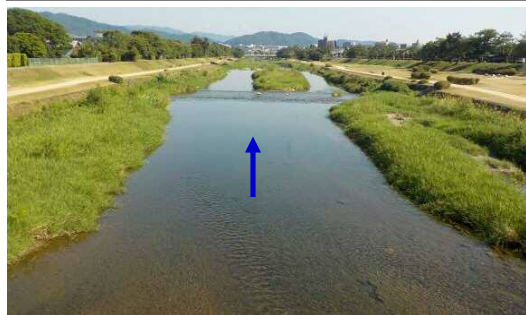
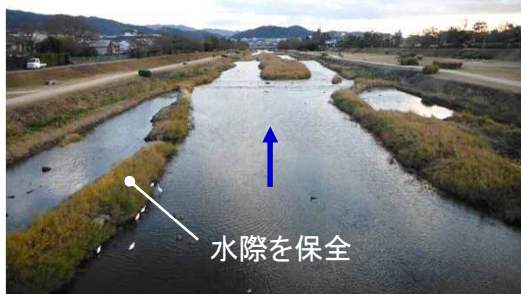
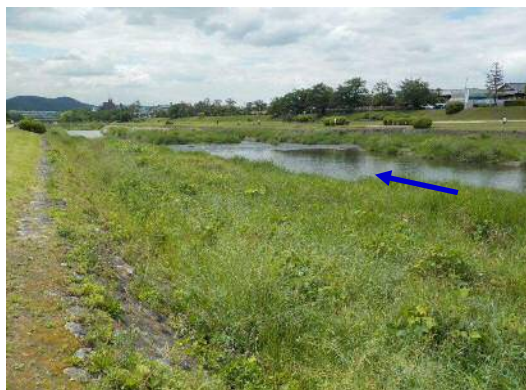
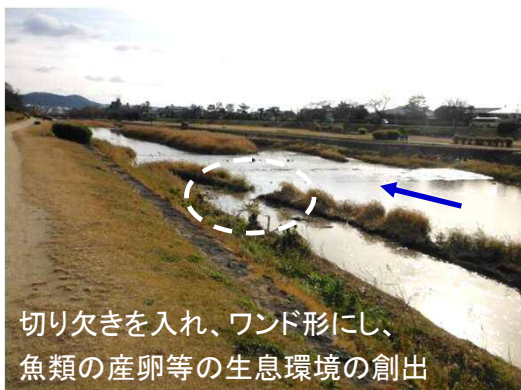
### 出雲路橋下流

## 中上流部の中州寄州管理 〈R2年度実施状況〉

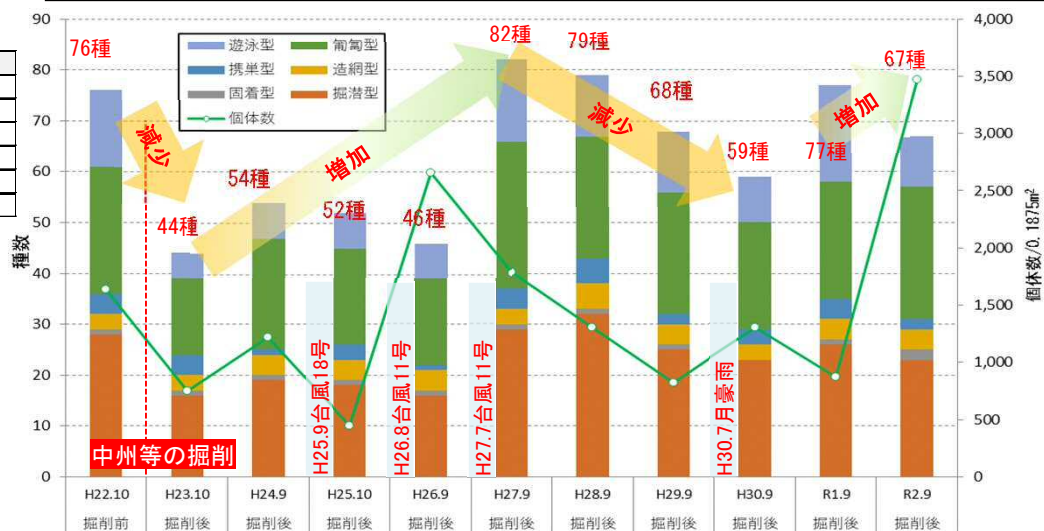
河道掘削後に一時的に減少することもあるが、調査年度や洪水の影響等に依存する要因の方が強く、**河道掘削による影響は現れにくい。**

### 底生生物モニタリング調査…R2調査結果

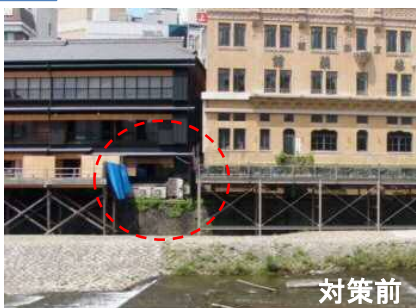
#### 対策事例

#### エアコン室外機対策 <鴨川景観対策事業補助金>

一般的な木材ではなく、木目の美しい木材を使うためコストが高い  
(京都市内産ブランド木材「みやこ杉木(そまぎ)」の現物支給を実施)

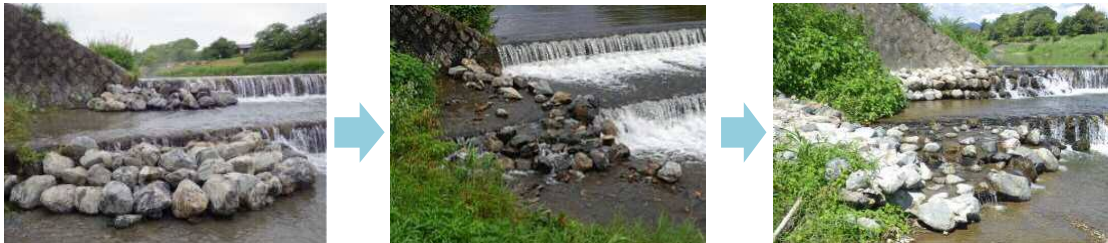
### 石組み式簡易魚道の設置 < 賀茂川漁業協同組合・府水産課 >

設置直後(H29.5.17)

大雨により損傷(H29.7.1)

練積みで再設置(H30.3施工)  
平成30年7月豪雨で大きな損傷なし

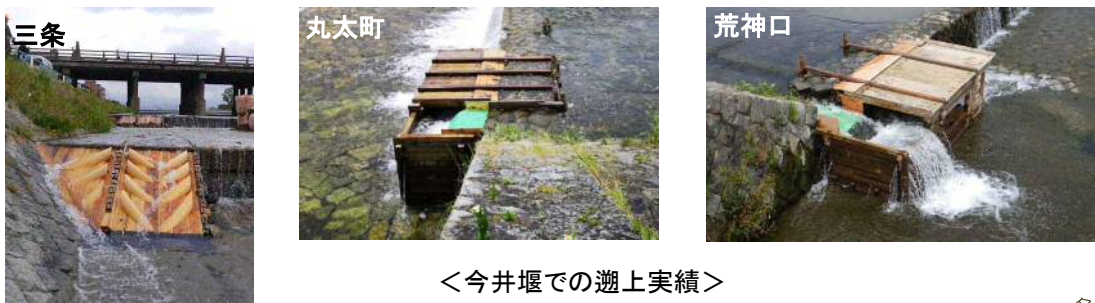
### 簡易魚道の設置 < 京の川の恵みを活かす会 >

三条、丸太町、荒神口の各落差工に簡易魚道を設置  
期間:5月下旬~11月頃

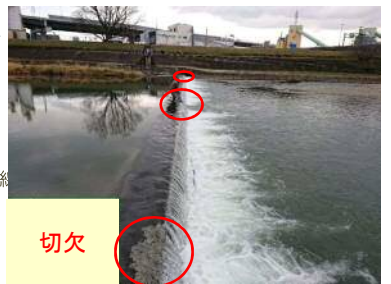
今井堰

切欠

今井堰に切欠を入れ魚の遡上支援(R1)

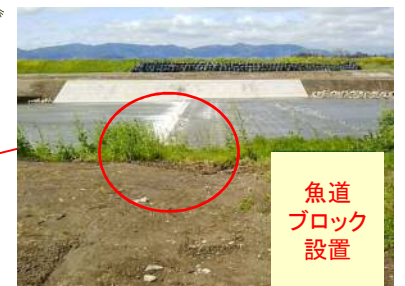
魚道ブロック設置

龍門堰下部工撤去に伴う落差部に魚道ブロックを設置(R1)
