平成27年度調査結果図

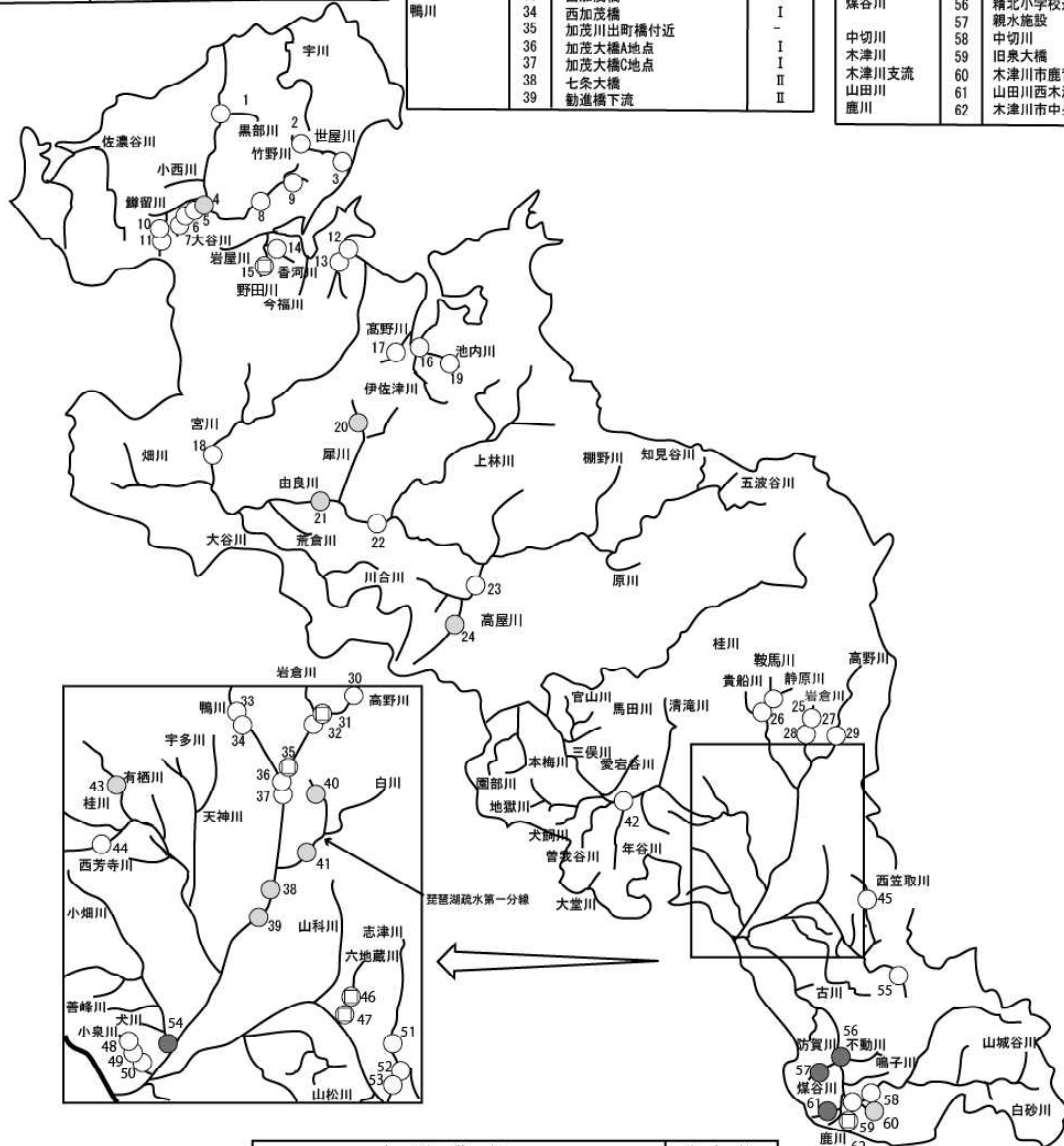
水質階級	地点数
I ○ (きれいな水: サワガニなど生息)	42
II ● (ややきれいな水: コオニヤンマなど生息)	10
III ● (きたない水: シマイシビルなど生息)	4
IV ● (とてもきたない水: アメリカザリガニなど生息)	0
※ ○ (その他: 指標生物発見できず)	6
合計	62

\* 河川位置、測定地点は概略位置に記載

調査河川	調査地点		水質階級
	番号	地点名	
黒部川	1	黒部小字小筋母御	I
世屋川	2	鮎子の滝	I
	3	世屋川	I
大谷川	4	米川	II
	5	棒ノ奥	I
	6	大谷	I
	7	遷喬小学校前	I
竹野川	8	京都府京丹後市大宮町 延利桜木橋周辺	I
	9	京都府京丹後市大宮町森本	I
鱒留川	10	鱒留川	I
	11	天女の里	I
大雲川	12	大雲川1	I
	13	大雲川1	I
香河川	14	香河河大宮地区	I
野田川	15	野田川観水公園	-
伊佐津川	16	JR舞鶴線鉄橋下流付	I

調査河川	調査地点		水質階級
	番号	地点名	
高野川	17	寿橋	I
宮川	18	二俣駅付近	I
池内川	19	森前橋付近	II
犀川	20	志賀橋橋下	II
由良川	21	音無瀬橋下	I
	22	丹波大橋下	I
高屋川	23	下山黒瀬	II
	24	高屋橋下流	I
静原川	25	上の町付近	I
鞍馬川	26	市原小橋	I
岩倉川	27	岩倉村松町坂原	I
	28	岩倉上蔵町	I
高野川	29	八瀬比叡山口駅前	I
	30	八瀬比叡山口駅付近	-
	31	高野川河合橋付近	-
	32	加茂大橋下B地点	I
	33	西加茂橋	I
鴨川	34	西加茂橋	-
	35	加茂川出町橋付近	-
	36	加茂大橋A地点	I
	37	加茂大橋C地点	I
	38	七条大橋	II
	39	勸進橋下流	II

調査河川	調査地点		水質階級
	番号	地点名	
疎水第一分線	40	北白川久保田町浄土寺小橋	II
白川	41	仁王門橋～石泉院橋間	II
年谷川	42	年谷川	I
有栖川	43	有栖川	II
西芳寺川	44	苔寺橋林道沿い300m上流	I
西笠取川	45	黒出橋	I
六地藏川	46	六地藏川1	-
	47	六地藏川2	-
小泉川	48	小泉川上流西代橋	I
	49	金ヶ原橋	I
	50	小倉橋(阪急ガード下)	I
志津川	51	炭山	I
	52	志津川龍ヶ壺	I
	53	志津川	I
小畑川	54	小畑川・大川合流地点付近	III
田原川	55	町役場裏	I
煤谷川	56	精北小学校近く	III
	57	観水施設	III
中切川	58	中切川	I
木津川	59	旧泉大橋	I
木津川支流	60	木津川市鹿背山中ヶ谷	II
山田川	61	山田川西木津	III
鹿川	62	木津川市中央体育館東側	-
