# 河川の洪水

## 大手川のはん濫と改修工事

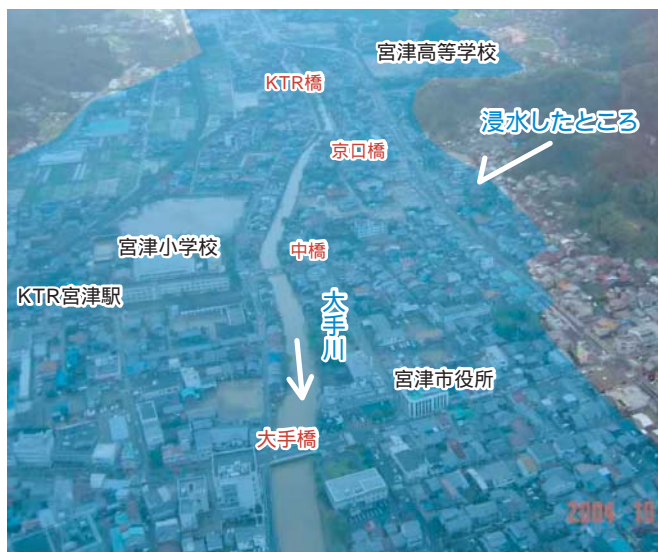
台風第23号では、宮津市の市街地を流れる大手川がはん濫し、宮津市役所や宮津小学校が腰の高さまで水に浸かるなど、約2,500戸が浸水しました。

大手川では川幅が狭かったこと、予測もできないほどの大雨が降ったことなどが重なり、川に流れ込む大雨を流しきれず、浸水範囲が大きくなりました。

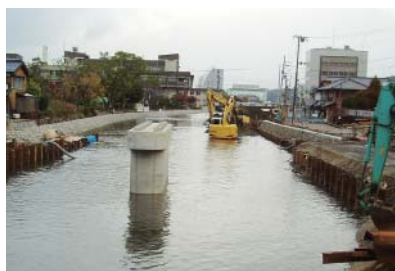
大手川の改修工事

このような災害を防ぐため、川幅を広げ、川底を掘り下げて、台風第23号と同じぐらいの洪水でも安全に流せるように改修しています。

川幅を広げ、川底を掘り下げることで、約4倍の水が流れるようにしている。
