# 二級河川 竹野川水系河川整備計画

平成 28 年 3 月

京 都 府

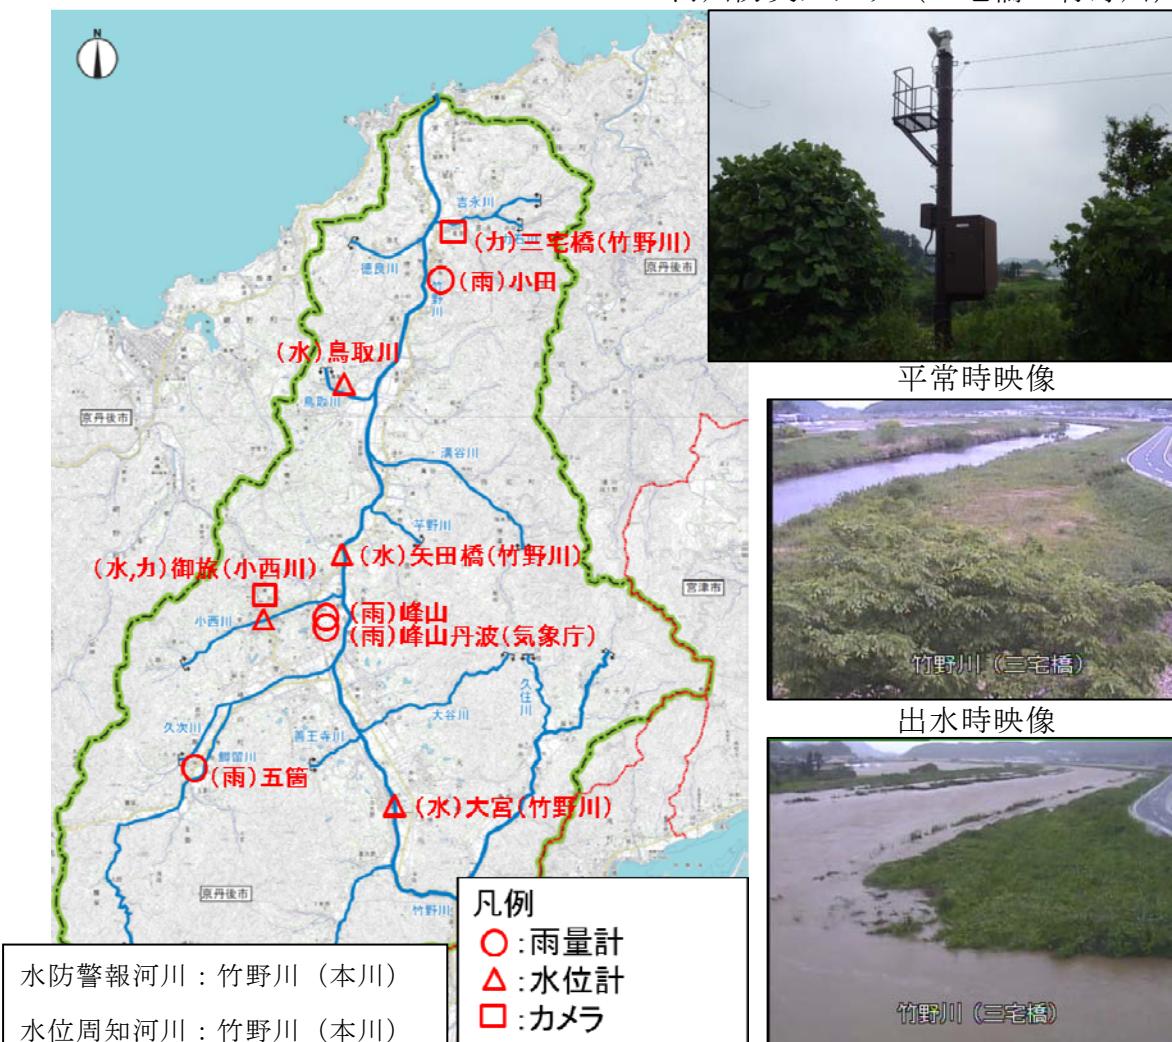
図 3-1 出水時における情報の提供

近年、異常ともいわれる集中豪雨が頻発しており、あらゆる洪水に対して河川整備等だけで対応することが難しい状況となっている。洪水による被害を最小限に抑えるためには、ハード対策だけでなく、防災情報の提供や警戒避難体制の整備などソフト対策を推進していく必要がある。このため、竹野川の三宅橋に防災カメラを設置したり、小西川の氾濫常襲区間に水位計を設置するなど防災情報機器の整備を図ると共に、それらの画像や水位等の河川情報をインターネット及び地上デジタル放送（データ放送）等の媒体を活用し、提供すると共に、水防警報河川・水位周知河川の指定、浸水想定区域図・洪水ハザードマップの作成を行っている（図 3-1）。

河川防災カメラ（三宅橋・竹野川）
