平成30年度に発生した災害の状況等について

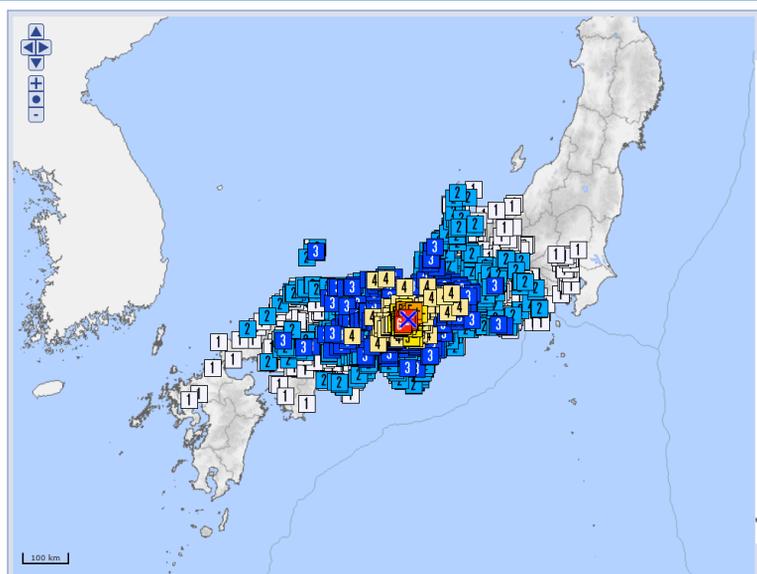
2 震度分布

× 震央
震度7
震度6強
震度6弱
震度5強
震度5弱
震度4
震度3
震度2
震度1

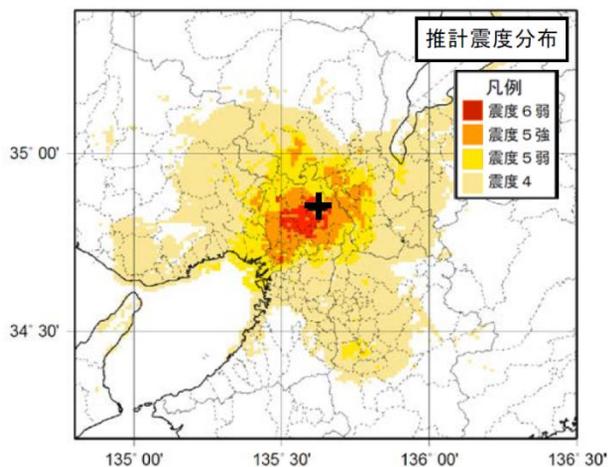
推計震度分布

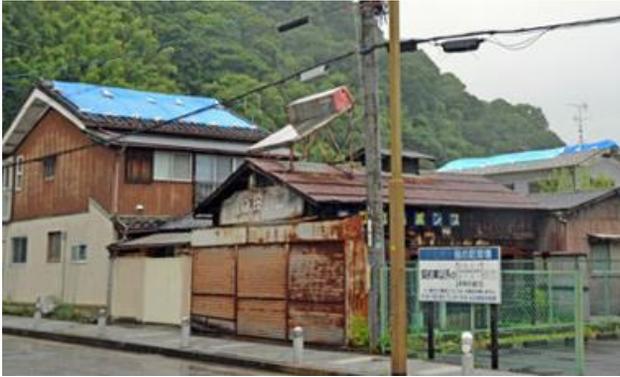
■雨に備え損傷した屋根にブルーシートを被せた住宅(八幡市)

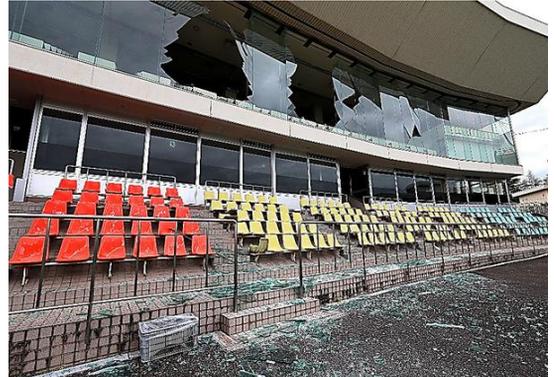
■窓ガラスが破損した京都向日町競輪場(向日市)

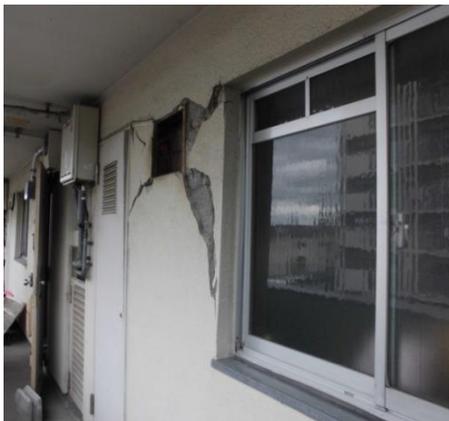
■損傷した府営住宅男山美桜団地の壁(八幡市)

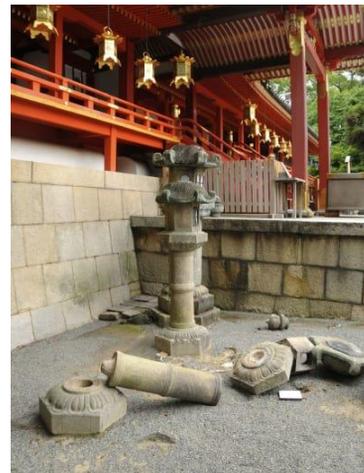
■転倒した石清水八幡宮の石灯籠(八幡市)

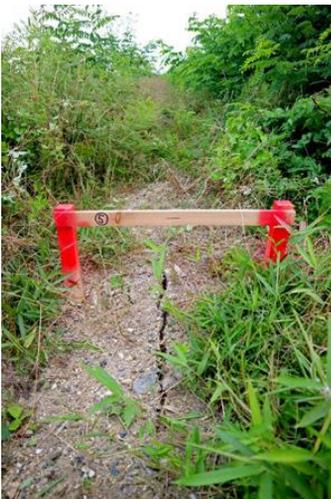
■亀裂が入った天津神川の堤防(京田辺市)

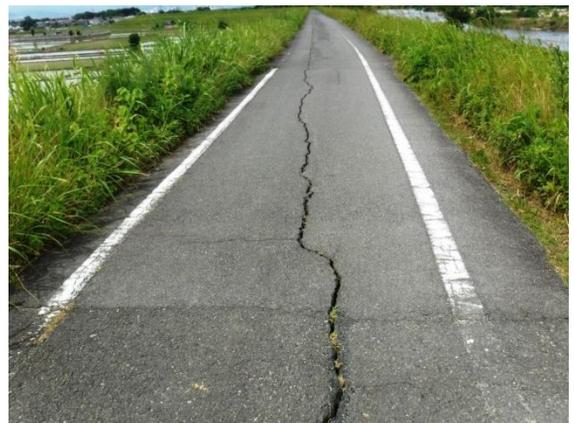
■京都八幡木津自転車道線に生じたクラック(八幡市)

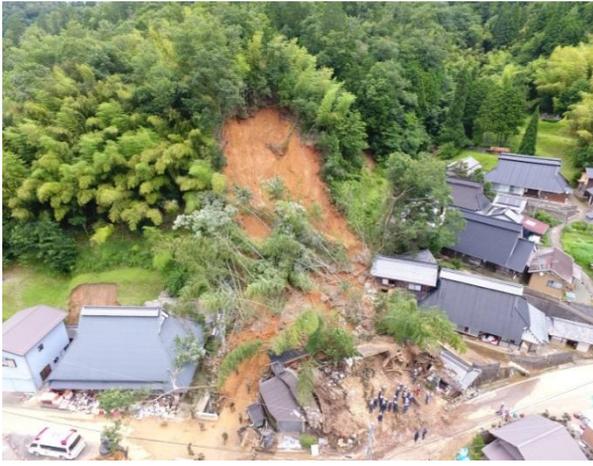
■綾部市上杉町における土砂崩れ現場(3名が死亡)

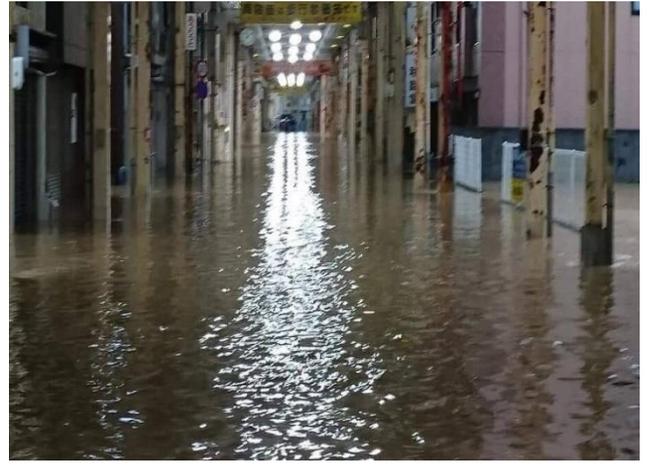
■舞鶴市字堀上 真名井商店街における浸水被害

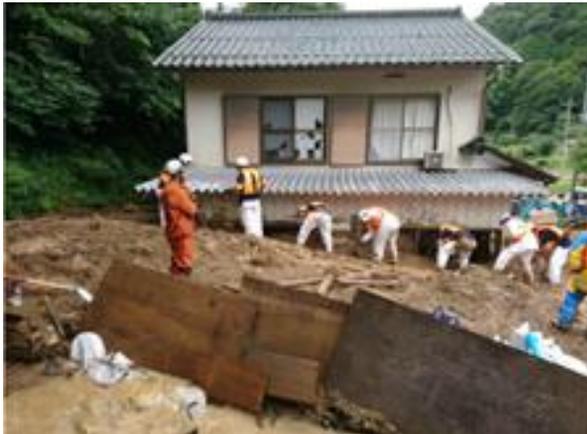
■舞鶴市城屋における土砂崩れ現場(1名が死亡)

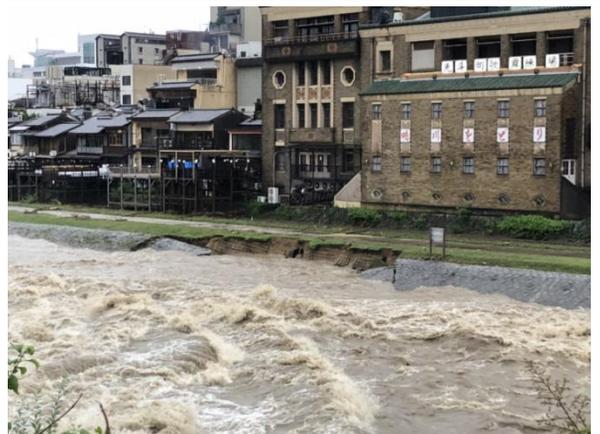
■鴨川(三条大橋南側)における護岸の一部損壊

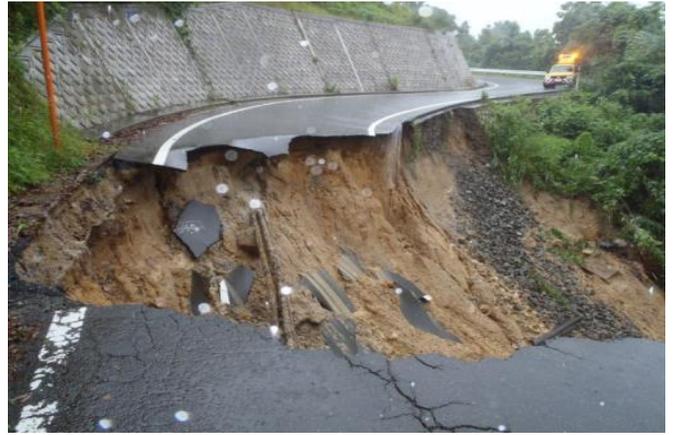
■舞鶴宮津線(宮津市皆原)における路肩欠壊

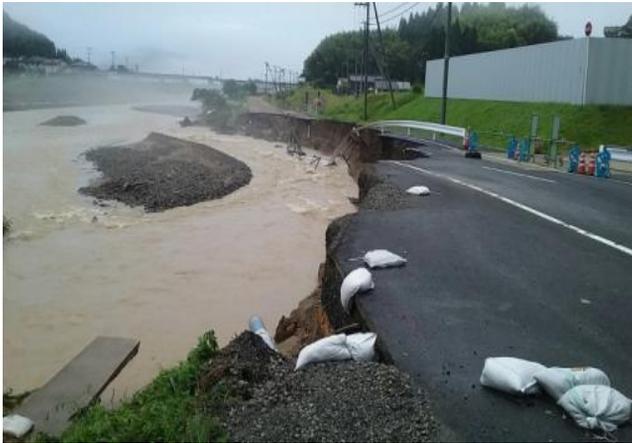
■綾部大江宮津線(福知山市大江町関)における路肩欠壊

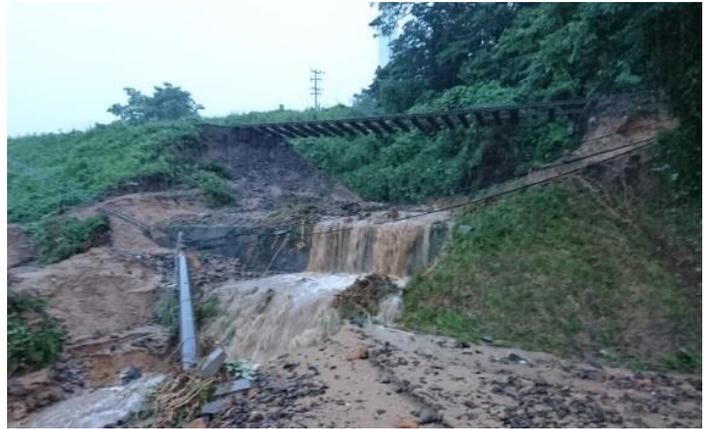
■栗田～宮津間における京都丹後鉄道の路盤流出

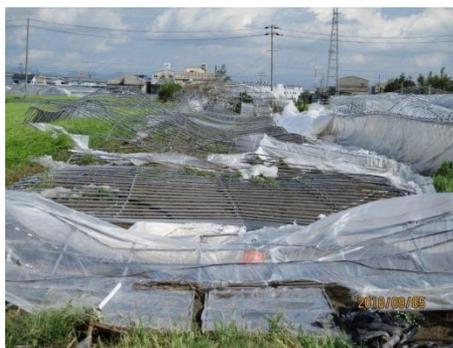
■パイプハウス被害
(八幡市岩田)
やわたしいわた

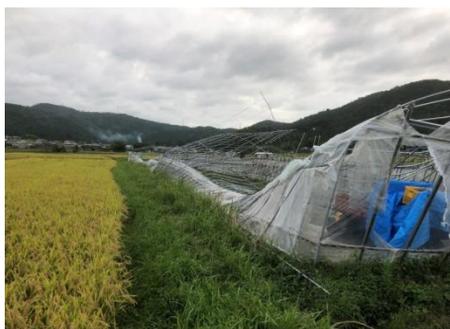
■パイプハウス被害
(亀岡市曾我部町)
かめおかしそがべちょう

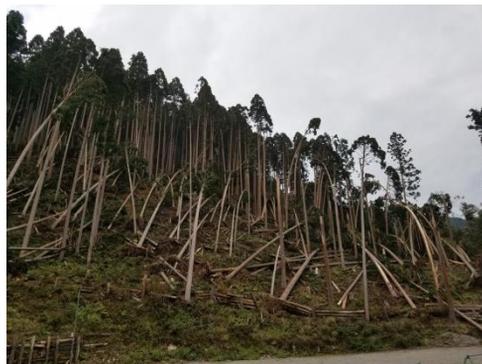
■強風による北山杉の倒伏(京都市左京区)

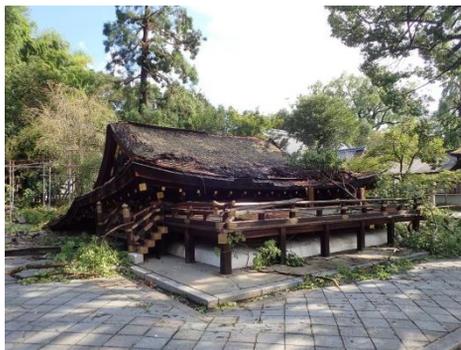
ひらのじんじやはいでん
■平野神社拝殿倒壊
(府指定建造物)

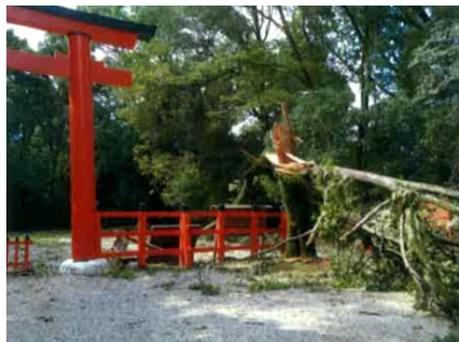
かもみおやじんじや(しもがもじんじや)
■賀茂御祖神社(下鴨神社)
境内における倒木(国史跡)
