令和5年1月大雪対応の検証報告書
(案)

京都府危機管理部災害対策課

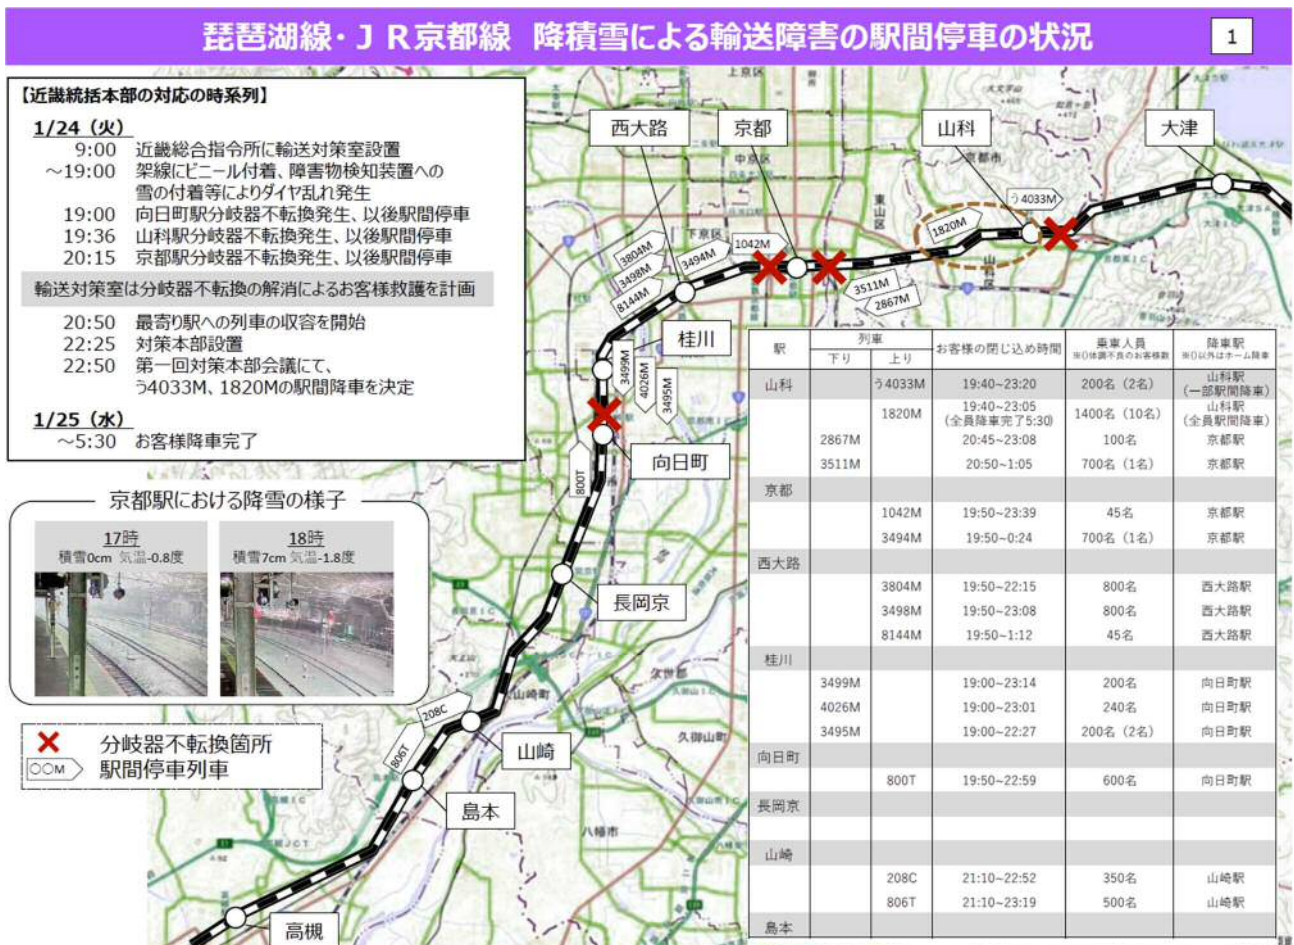
1月24日(火)19時以降、東海道本線山科駅、京都駅、向日町駅で分岐器不転換(計21か所)が発生し、山科～島本駅間で計15本の駅間停止列車が発生させた。発生直後から分岐器不転換の解消を優先させる判断を行い復旧に努めたが、作業が難航し解消まで長時間を要したことから、乗客の方が体調不良を訴えられ計16名が救急搬送された。

駅間停止列車15本のうち、13本については最寄り駅または京都駅に収容するまでに最長5時間22分を要したところ。2本の列車については、乗客の中に体調不良者がいたことや、分岐器不転換の解消が困難となったため、22時50分に駅間停車判断を行った。

また、体調不良のお客様の救護を優先して列車から最も近い約300m離れた斜面の階段を用い一旦道路上への誘導を試みたが、階段の凍結等により大勢のお客様の誘導は困難と判断し、線路上を山科駅まで誘導するよう変更、全員の降車が完了したのは1月25日(水)5時30分となった。

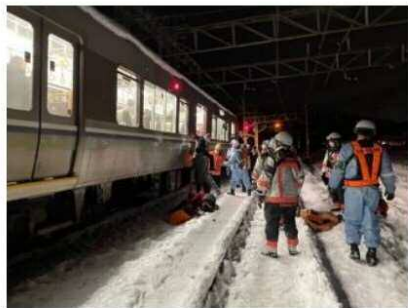
写真1 お客様救護の様子

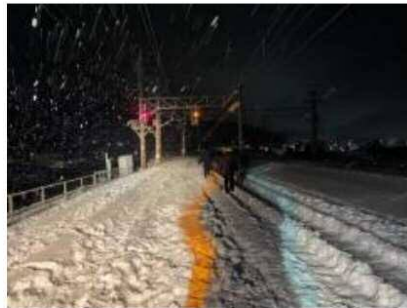
写真2 避難誘導路の状況

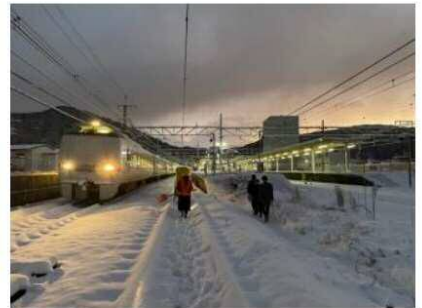
写真3 避難誘導の様子

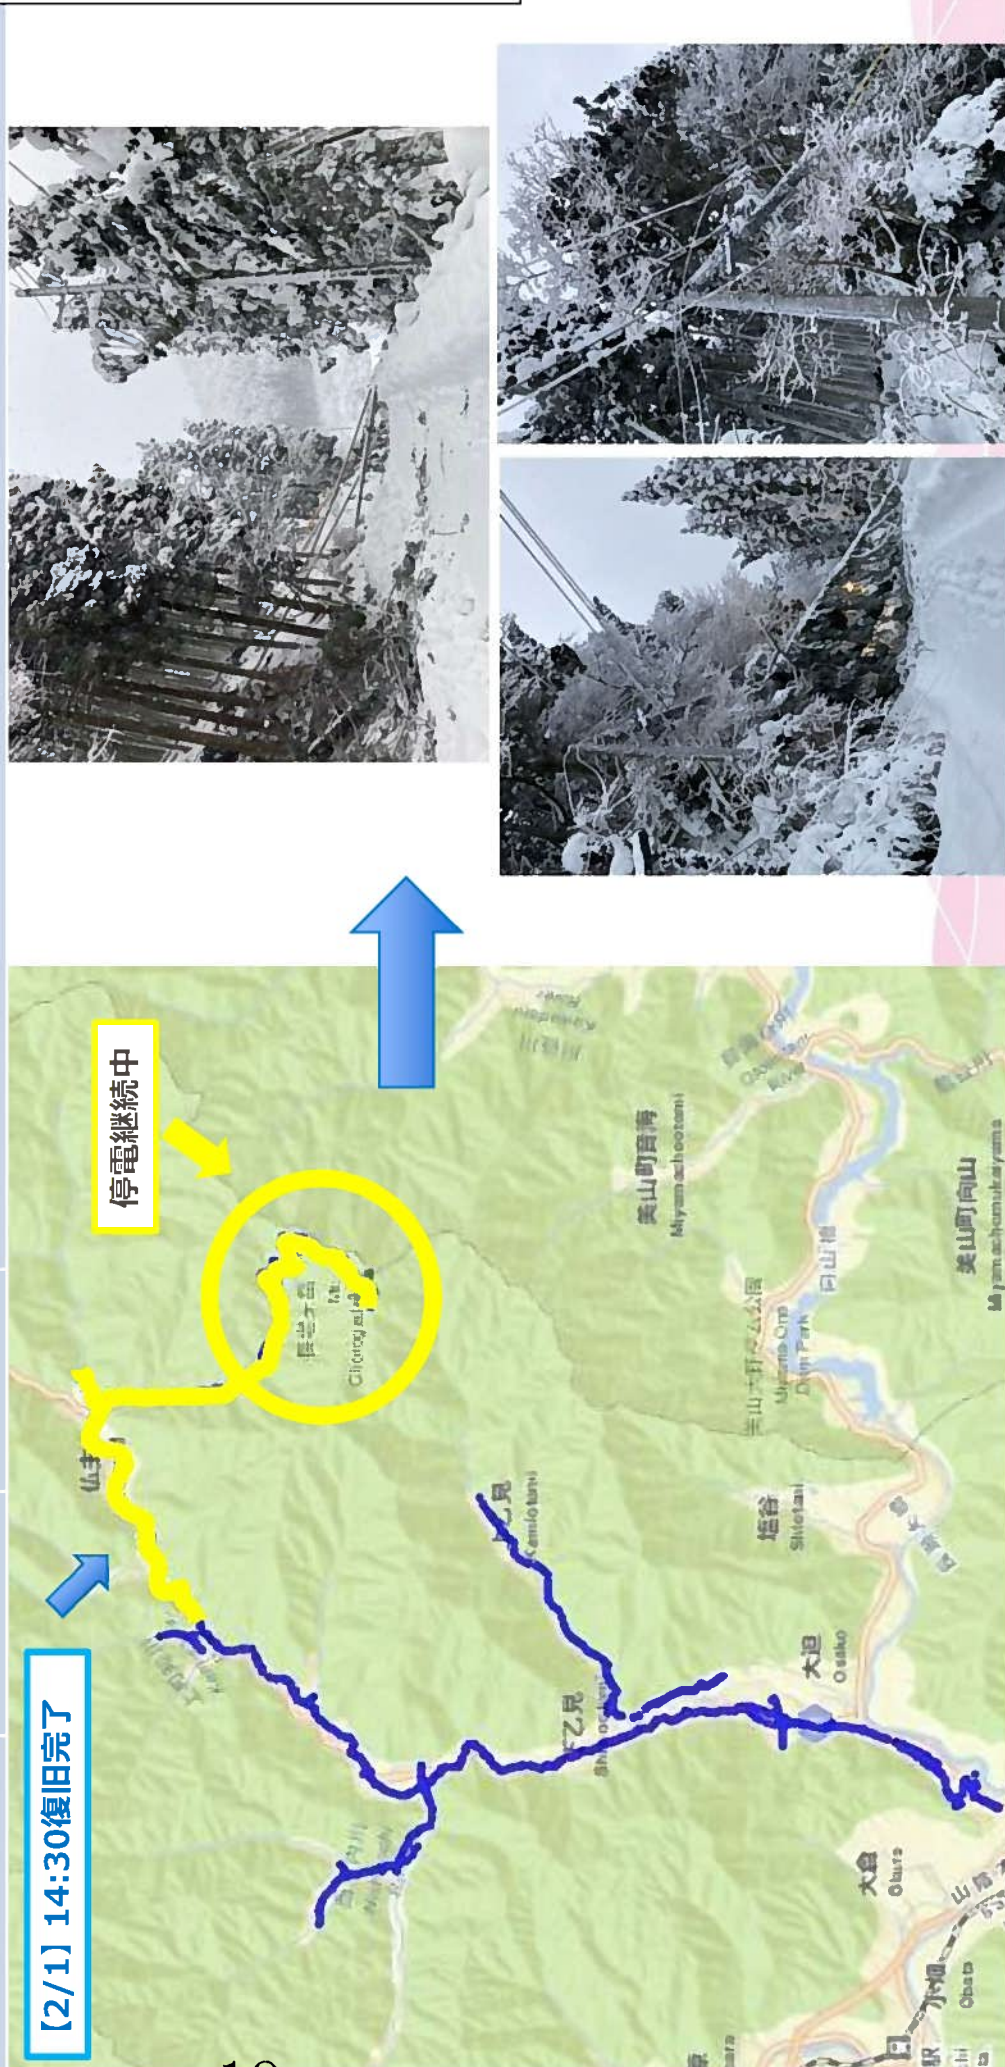
参考／⑦ 京都府船井郡 京丹波町細谷、仏主 付近における状況

地域	停電件数	発生時間	停電事故の状況
京都府船井郡 京丹波町細谷、 仏主 他	(最大141軒) 5軒	1/28(土) 03:58	<ul style="list-style-type: none"> ○倒木に伴い、電柱の倒壊や高圧線の断線が発生。 ○京丹波町さまにて道路啓開作業いただいたエリアから、順次復旧作業実施。 ○仏主地区の一部は、高圧発電機車にて応急送電完了 (1/29 18:58送電) ○除雪完了個所の電力設備復旧完了、一部区間の送電完了 (2/1 14:30送電) ○長老ヶ岳の、防災無線・中継所等については、倒木多数により進入不可であり、復旧作業が難航。京丹波町さま、南丹市さま、警察局さま、オプテージさま、と協調し、道路啓開作業と併行して、電力設備の復旧作業を実施予定。

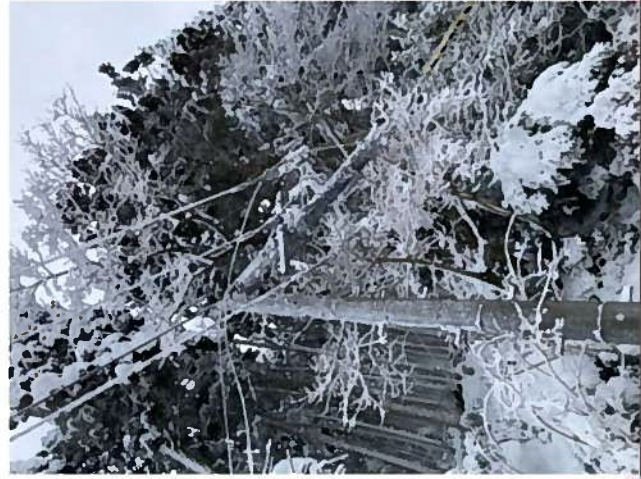
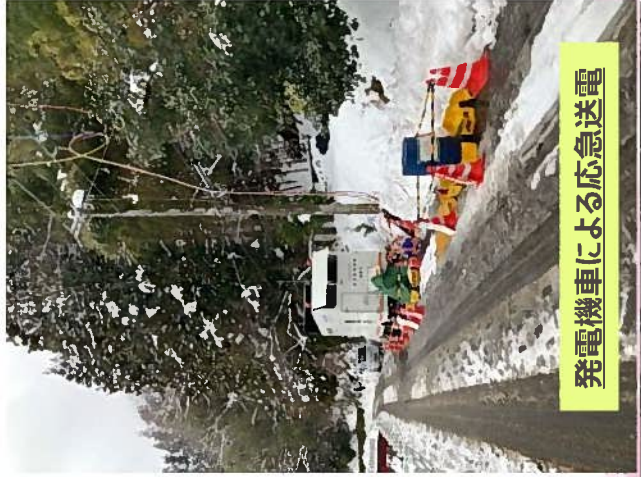
発電機による応急送電

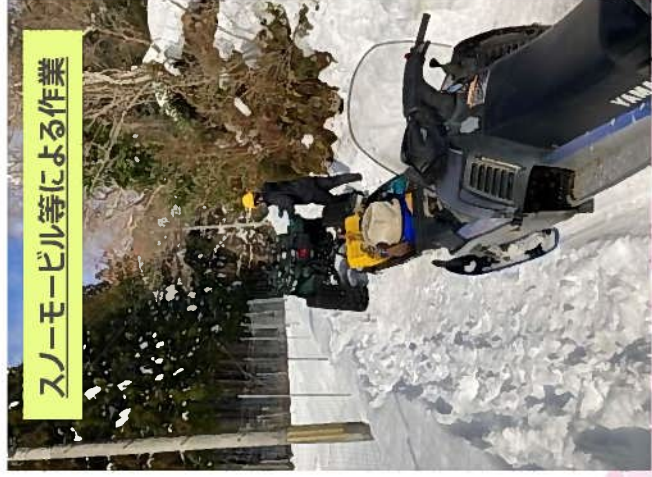
船井郡京丹波町坂原付近

スノーモービル等による作業

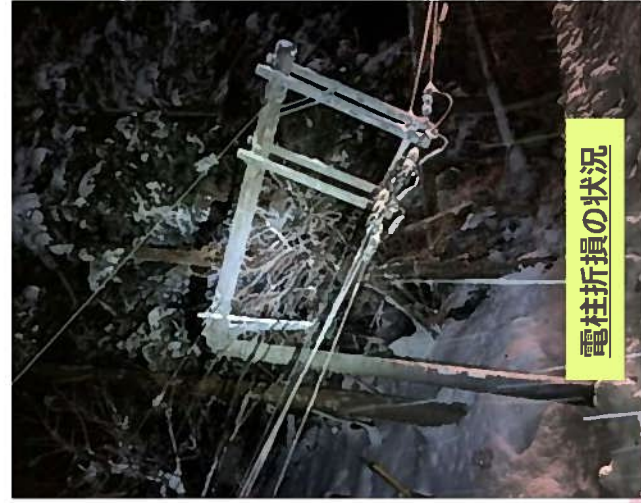
電柱折損の状況

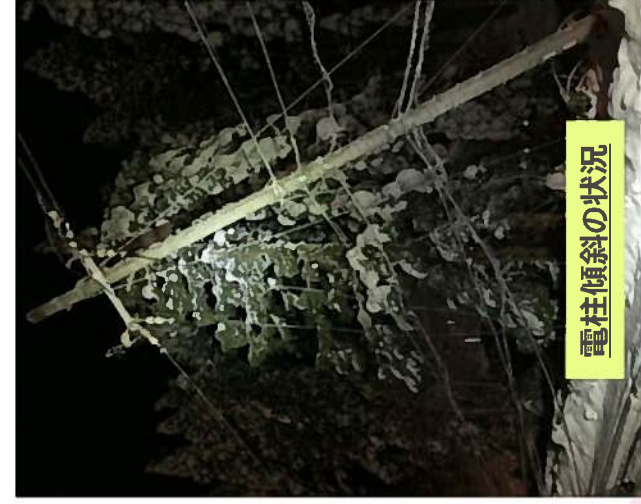
電柱傾斜の状況
