番号	10	写真	
路線・河川名等	桂川(上桂川)		
所在地	<small>キョウトシ サキョウク ヒロガワラ シモノチョウ</small> 京都市左京区広河原下之町		
提案内容	崩れた護岸を修復する。 (延長:約120m)

番号	11	写真
路線・河川名等	早稲谷川・砂防ダム	
所在地	キョウトシ サキョウク ヒロガワラ シモノチョウ 京都市左京区広河原下之町

番 号	12	写 真	
路線・河川名等	岩倉川		
所在地	<small>キョウトシ サキョウク カミタカノ イシダ チョウ イワクラ オオサギチョウ</small> 京都市左京区上高野石田町～岩倉大鷲町		
提案内容	崩れた護岸を復旧する。 (箇所A:約5m、箇所B:約15m)

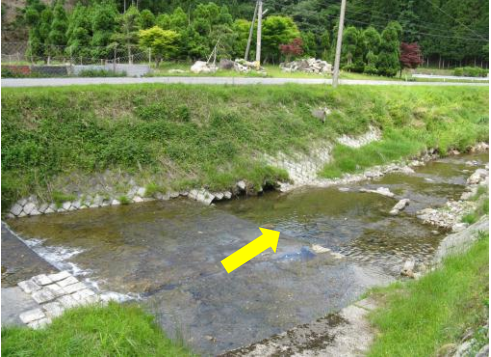
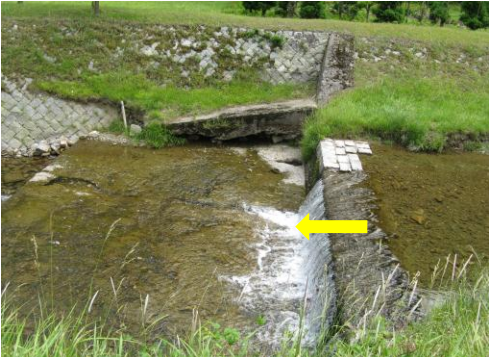
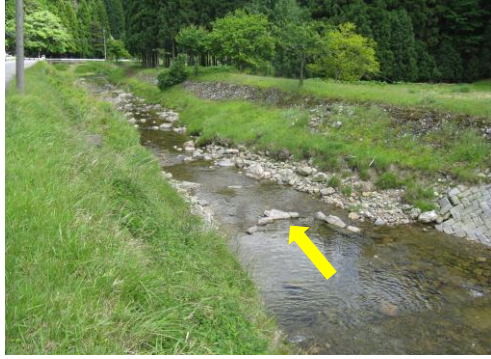
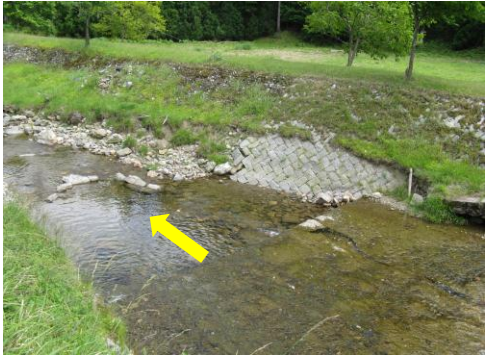
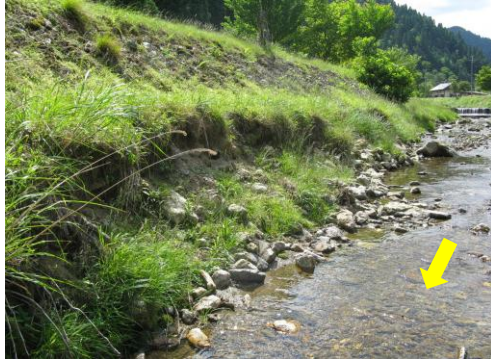
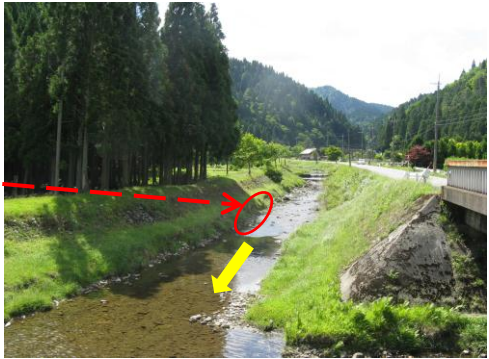
現在の状況	提案箇所は、左岸側を府道が並走する区間で、全体的に河床低下をおこしており、床止工下流兩岸の石積み護岸と下流域右岸の蛇籠による護岸の脚部が崩落している。	写真①	写真②
対応案及び実施不可の場合の理由	提案どおり、護岸施設を復旧する。また、床止工も一部損傷しており、補修を行う。

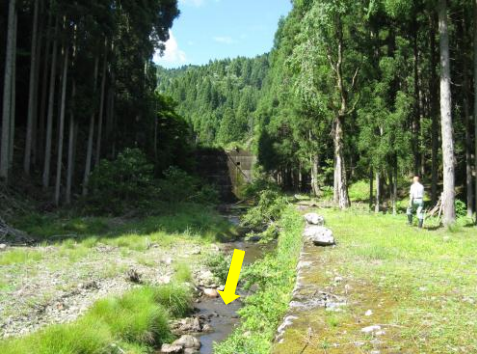
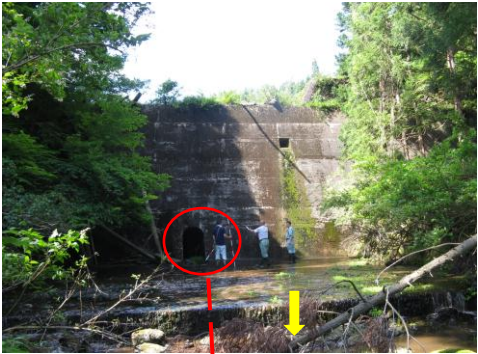
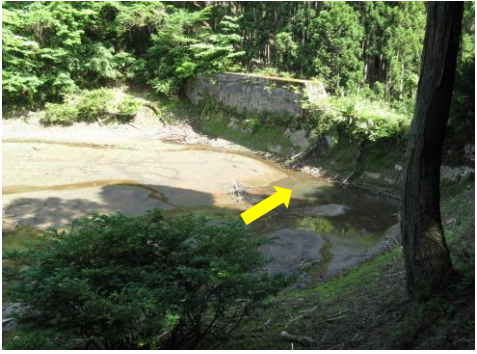
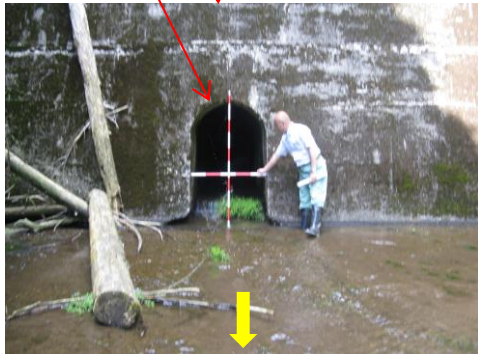
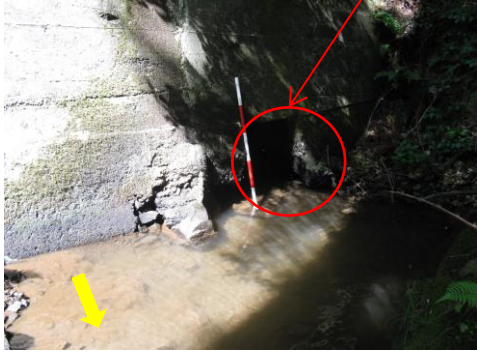
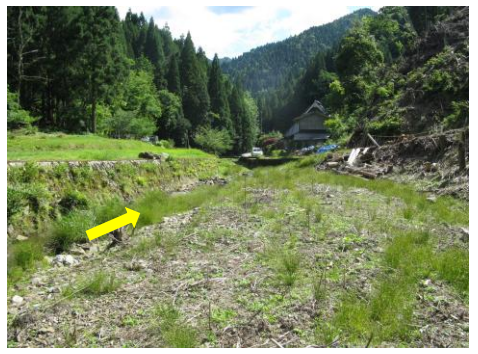
現在の状況	本砂防ダムは、昭和27年度に築造(昭和48年に補強)したもので施設は古くコンクリートは劣化しているが、砂防ダムとしての機能は損なっておらず、直ちに補強を必要とする変状は特に見られない。 堰堤中央の馬蹄形の水抜き穴は、不透過型ダムとしては大きく、土砂等の移動が比較的容易な構造となっている。

対応案及び実施不可の場合の理由	①砂防施設の機能や安全上、特に支障はないことから、実施は不可。 ②土砂流出の軽減策については、提案の方法も含めてその効果と影響を見極めながら対策を検討する。 ③水路管理者が行うべき内容であり、本事業の対象外。 ④施設の健全度を詳細に点検の上、必要に応じて部分補修等の対策を講じる。	
位置図

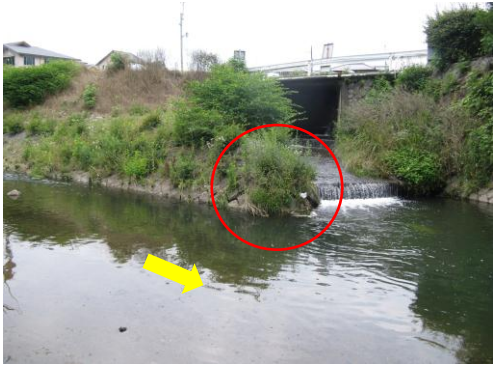
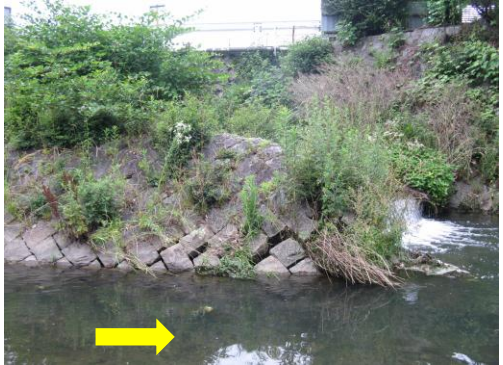
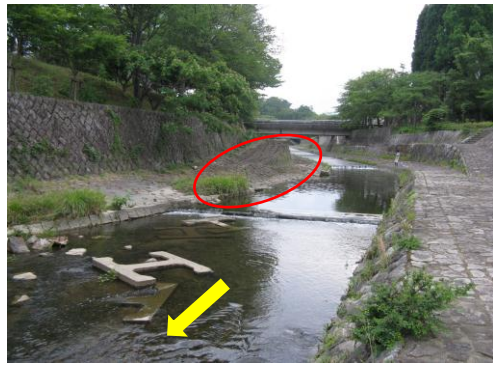
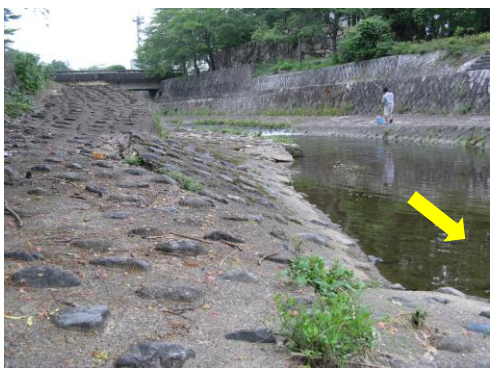
現在の状況	提案箇所は、京都市営の宝ヶ池公園の中を流れる区間で、全域的に河床が深掘れ傾向にある。 箇所Aでは、河床洗掘により石積み護岸が崩落しており、箇所Bでも同様に低水護岸と植石張コンクリートが沈下している。	写真①	写真②
対応案及び実施不可の場合の理由	提案どおり、損壊した護岸等を修復する。 また、周辺の深掘れ箇所に護床工を施し、護岸等の施設損壊を防ぐ。		
位置図
