府民公募型整備事業（府民提案型）技術審査一覧【京都市域】

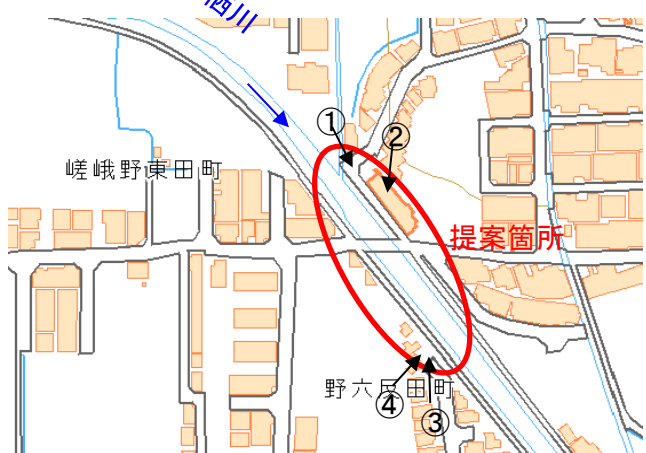
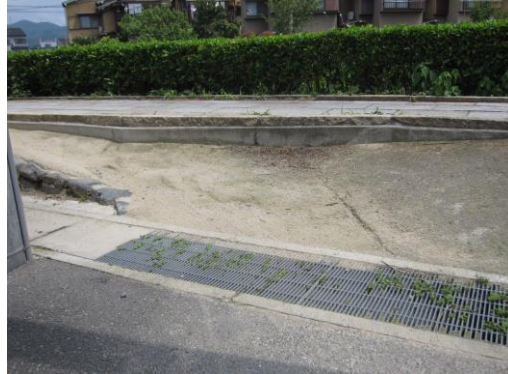
番号	19	写真
路線・河川名等	有栖川	
所在地	<small>キョウト シ ウキョウク サガノシバノチヨウ</small> 京都市右京区嵯峨野芝野町	
提案内容	①舗装の抜本的な対策 ②転落防止柵の設置 ③スロープの舗装整備 (全体延長:約110m)	   
現在の状況	管理用通路は通学路となっている。アスファルト舗装は修繕により多少の凹凸があるが、歩行者等の通行上特に危険な状況にはない。法肩に仮設の柵が設置されているものの、転落を防止するものではない。 スロープの土系舗装が侵食を受けており、通行上が注意が必要な状況となっている。	<p style="text-align: center;">写真① <span style="margin-left: 200px;">写真②</span></p>
第1・2段チェック	対象施設であり技術審査結果もすべて評価は○である。	
対応案及び実施不可の場合の理由	当通路は京都市道として認定されていない河川管理用通路であるが、①については、河川維持管理上現状でも支障はなく、特に危険な状況にはない。②、③については、通学路であり、歩行者等の通行安全を図るため、整備を行う。	
位置図

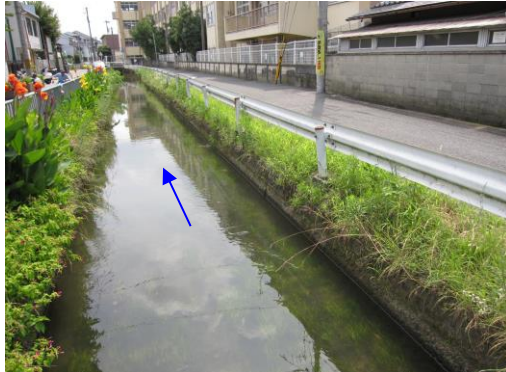
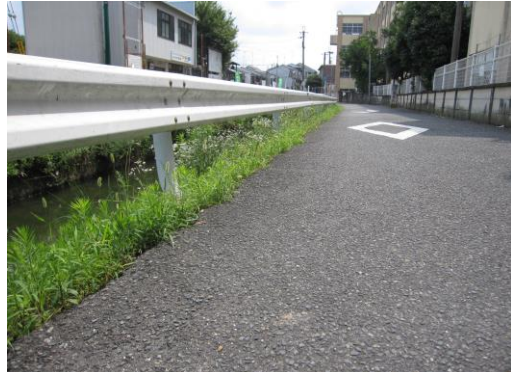
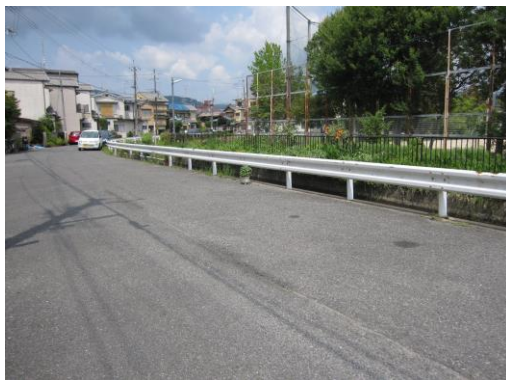
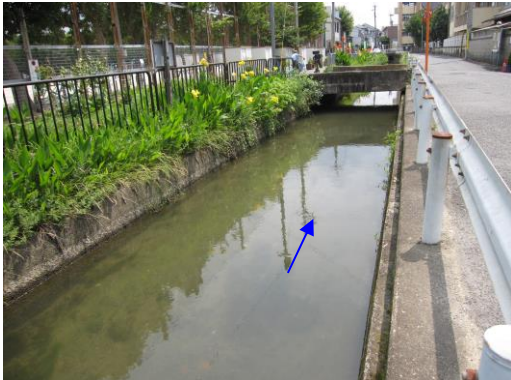
現在の状況	当箇所の管理用通路については、通学路や小学校の校舎とグラウンドへの通路としても利用されており、路肩にはガードレールが設置されている。しかし、路面とガードレールの隙間が大きく、河川への転落が懸念される。	<p style="text-align: center;">写真①</p>	<p style="text-align: center;">写真②</p>
第1・2段チェック	対象施設であり技術審査結果もすべて評価は○である。

対応案及び実施不可の場合の理由	当通路は京都市道として認定されていない河川管理用通路であるが、嵯峨野小学校の前で多くの小学生が通う通学路であり、通行車両も多い。多数の小学生や通行者の通行安全上に配慮し、整備を行う。	<p style="text-align: center;">写真③</p>	<p style="text-align: center;">写真④</p>
位置図
