## 大雨対策(複数の改善対策)

事例(京丹波町中)

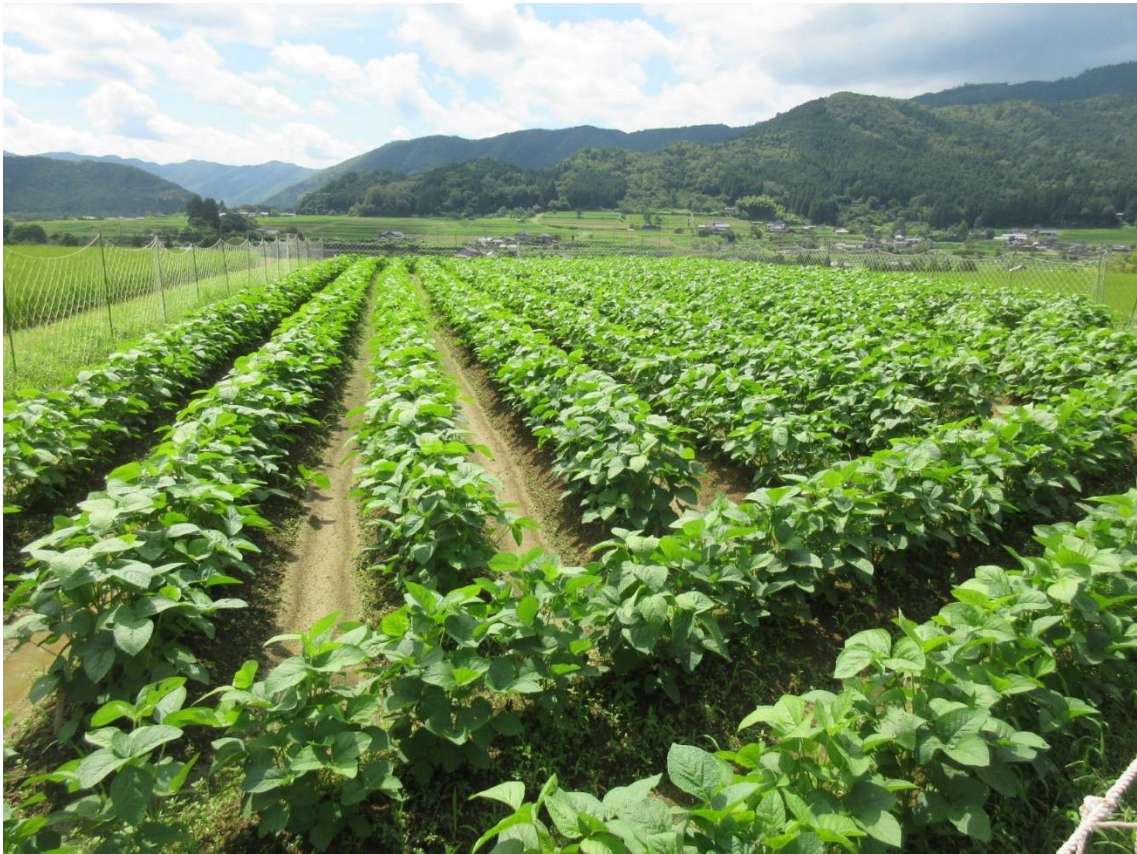
7月27日に43mmの雨が降った翌朝ですが、水たまりは見られません。どのような排水対策が取られているか見ていきましょう。

定植時の普通のうねですが、最初の写真(7月28日)では土寄せで高うねになっているのがわかります。

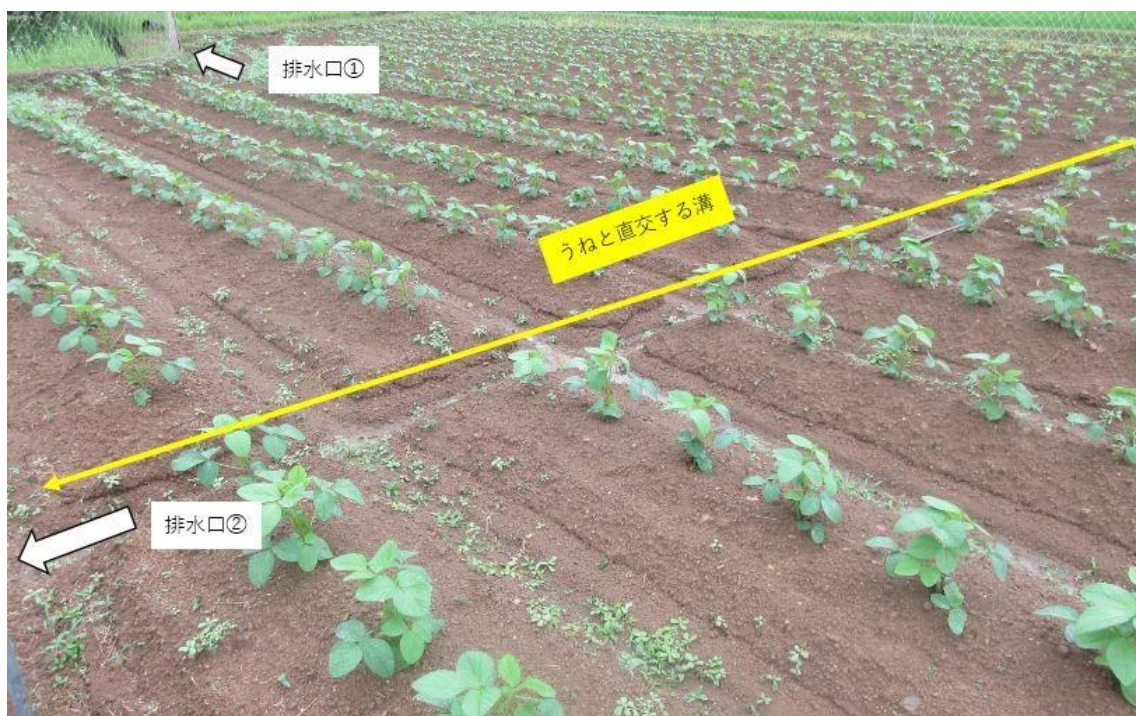
広い畑ではありませんが、うねの中央付近で直交する溝を掘り、排水口に直結することにより、中央付近の排水を促進しています。(7月4日)

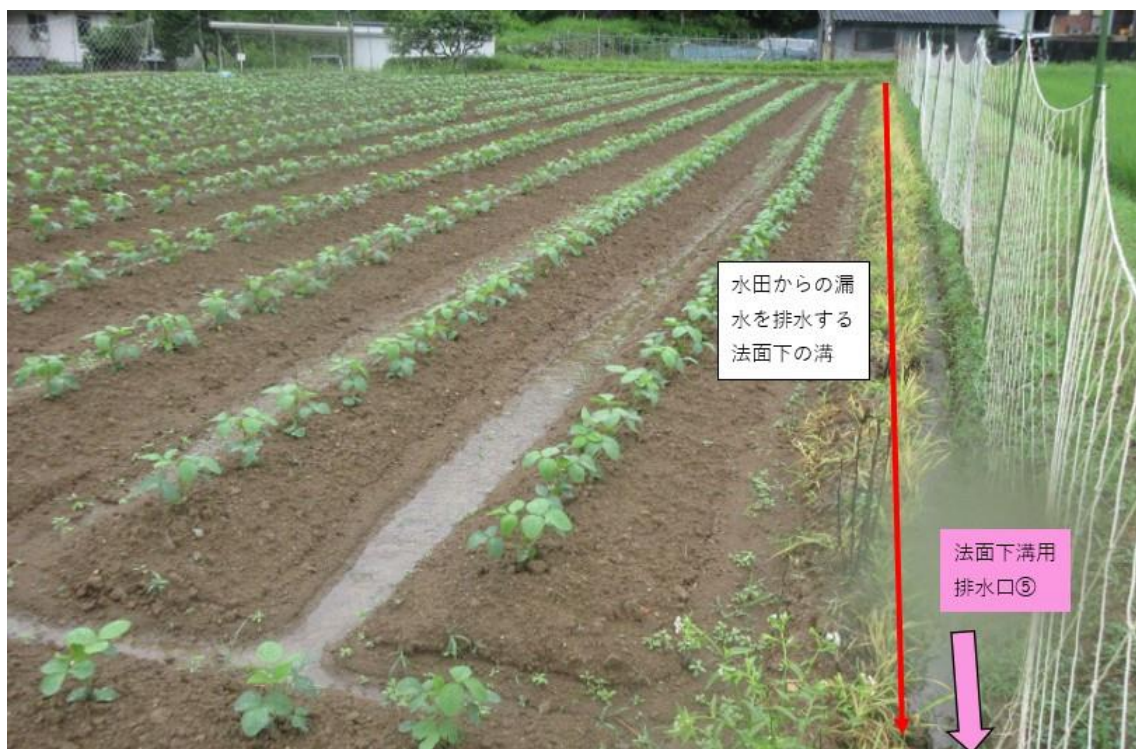
右上段の水田から漏水があり、それを排水する法面下の溝と排水口を設置しています。(7月4日)

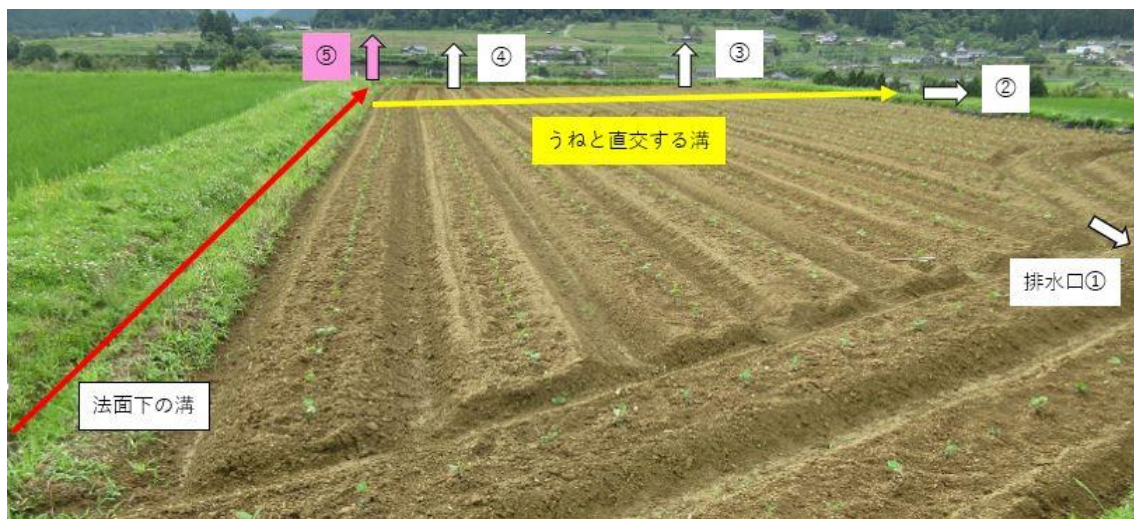
うね立て・定植時の畑で、全景を見てみましょう(6月22日)

排水口計5か所、左側の水田法面下の排水溝と、うね中央付近にうねと直交する溝も設置されています。
