排水対策モデル事例の紹介（作付け前）

排水不良の原因として、意外と多いのが法面下の湧水と用水路からの漏水です。湧水や漏水を遮断する溝を掘ることにより、良い土の条件で耕うん・うね立てができるようになった例を紹介します。

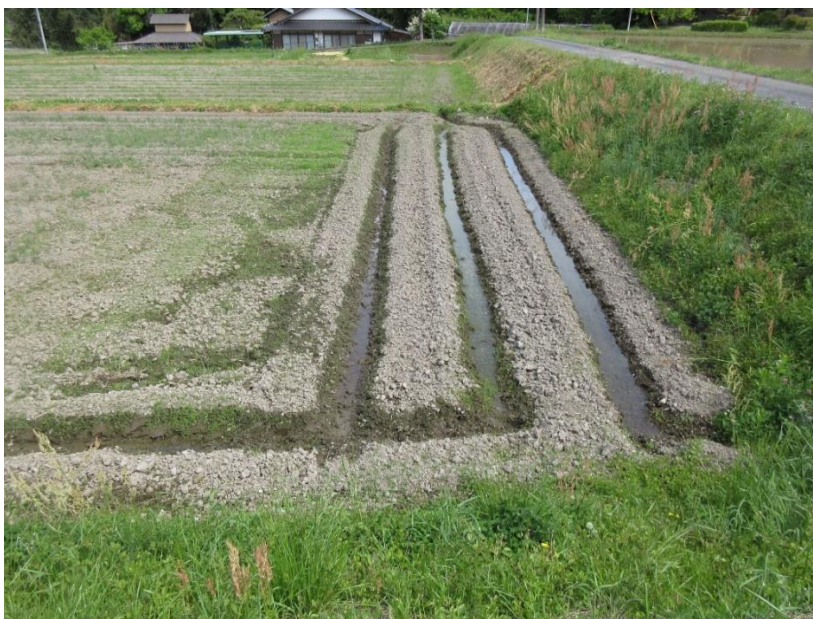
事例 1

溝を設置した畑は、農道をはさんだ反対側の高い位置に用水路と水田があり、その水が反対側にしみ出てきます。（京丹波町安栖里）

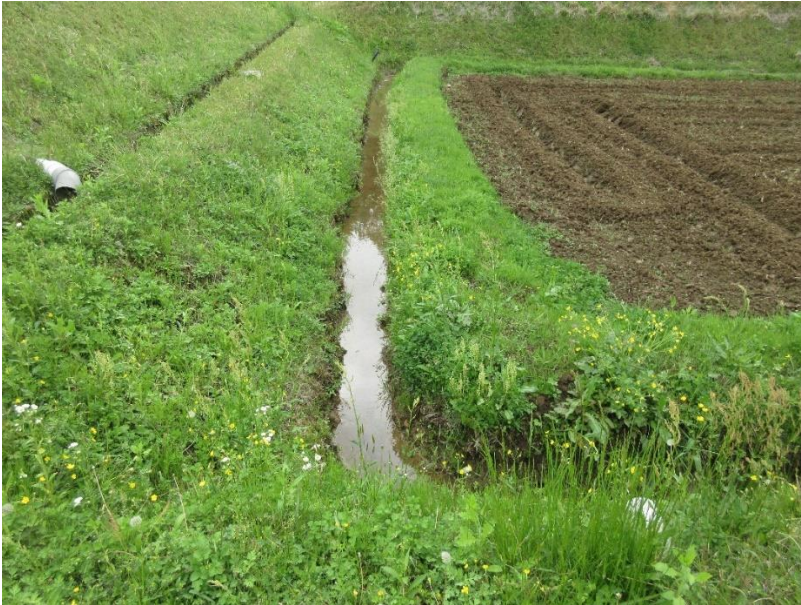
事例 2

高い法面下に水が湧き出しています。昨年は水稲でしたが、田面が軟らかいままで稲刈りに入れませんでした。冬に法面下に溝を掘り、畑内部に水が浸入しないよう排水口も別に作りました。
(京丹波町中山)

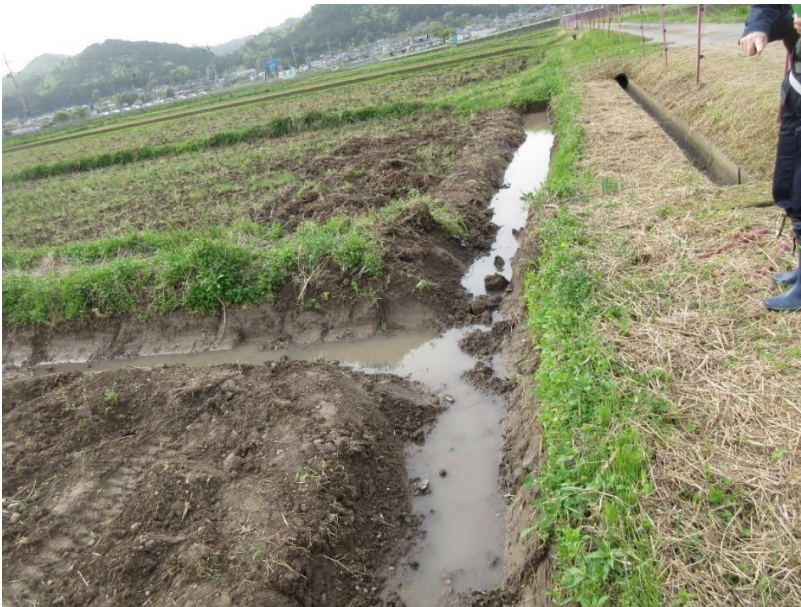
事例 3

用水路の漏水が甚だしく、常に水が溜まる状況でした。黒大豆予定 2 筆の用水路側に深い溝をあぜを切って掘り、あぜ沿いに反対側の排水口まで深い溝でつなぎました。(京丹波町富田)

上：施工直後（4月27日）

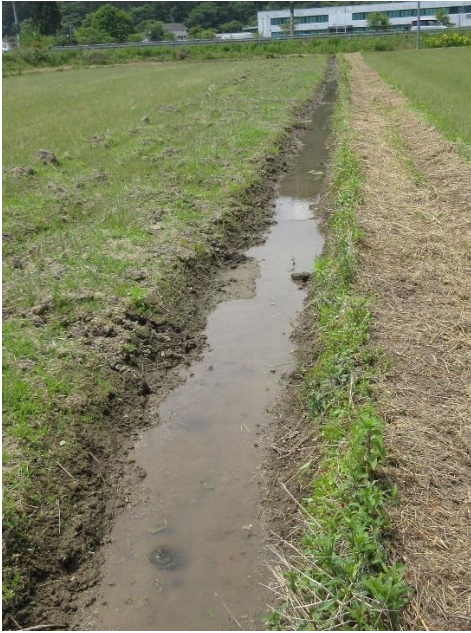
下：用水路の漏水を反対側の排水口へ（5月25日）
