保津川かわまちづくり推進協議会(第5回) (平成25年台風18号と平成26年台風11号の出水状況)

平成27年9月7日

京都府

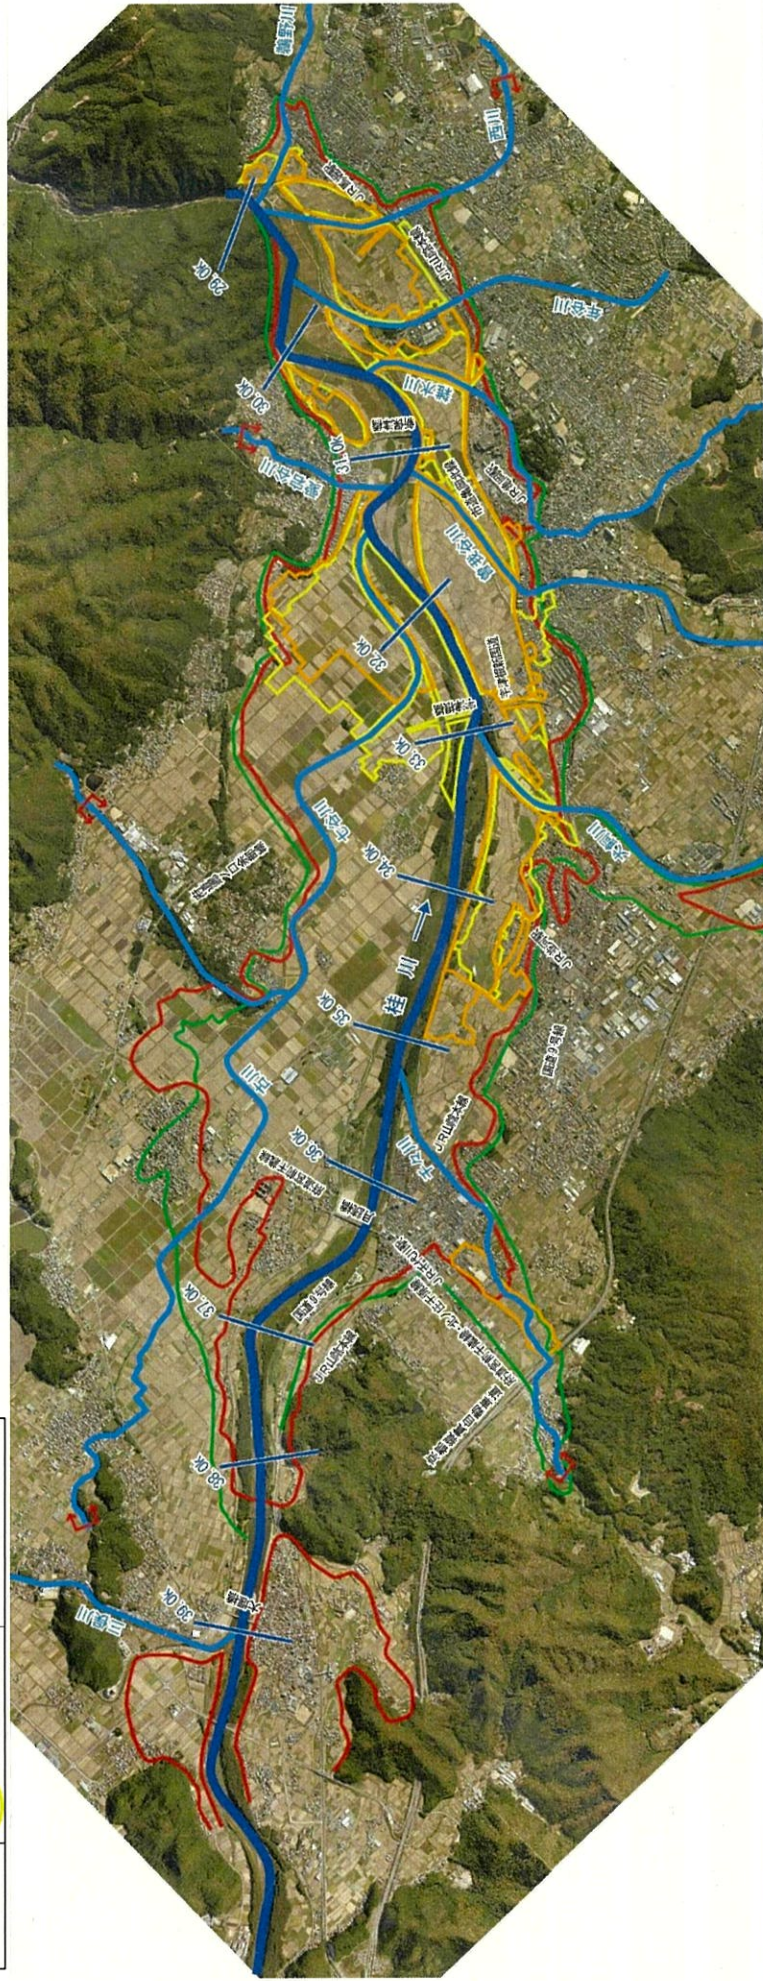
既往の著名洪水時の震災での浸水範囲の比較

- 昭和28年9月の台風13号、昭和35年8月の台風16号、平成16年10月の台風23号では、桂川上流圏域で甚大な被害が発生した。
- 平成25年台風18号は、日吉ダム整備後では平成16年台風23号を上回る出水となった。
- 平成25年台風18号では震災からの浸水が発生したが、平成26年台風11号では大飼川及び鶴の川において、震災からの開口部周辺で浸水の痕跡がみられた。
- 昭和28年、昭和35年洪水時の浸水範囲と比較し、ダムの洪水調節と保津工区の改修効果により被害が軽減されている。

日吉ダム整備前	S28.09.25台風13号 (5313洪水)	出典：桂川既往調査概要業務報告書 昭和58年2月 京都府
日吉ダム整備後	S35.08.30台風16号 (6016)	出典：南丹土木事務所資料 H16.10.22台風23号 H25.09.15台風18号

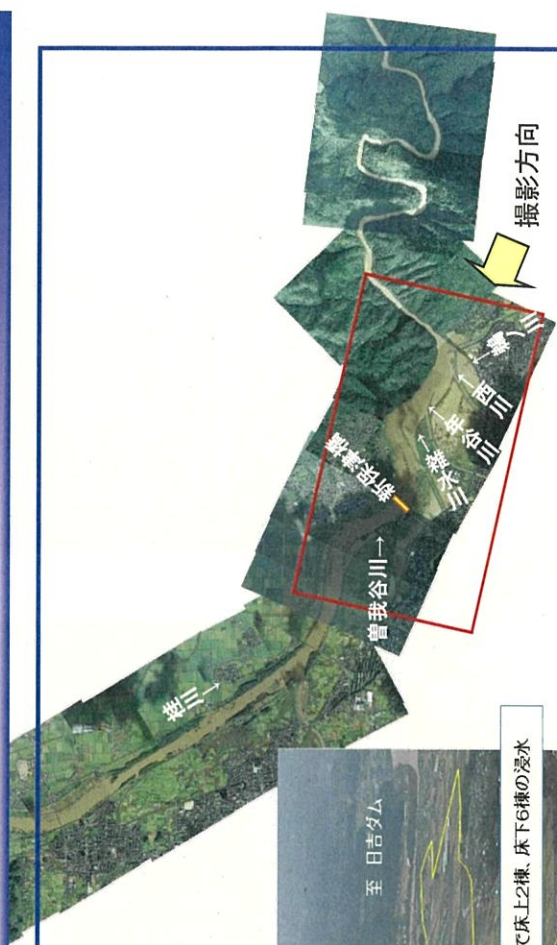
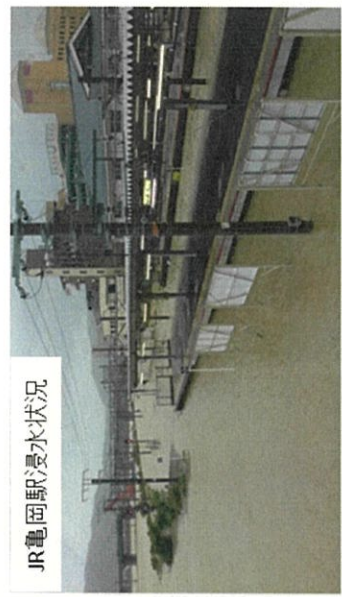
桂川本川の浸水被害状況

- 平成25年台風18号では、霞堤から浸水し、亀岡駅周辺も浸水被害を受けた。
- 浸水面積282ha、浸水戸数は床上浸水約260戸、床上浸水約110戸であった。
- 亀岡市では16日未明に約1,500世帯に避難準備情報を複数回に分けて地区ごとに発令した。

総雨量 284mm(亀岡観測所)
 時間最大雨量 34mm/h(15日23時～16日1時)
 最高水位 6.81m(亀岡量水標)(16日7時)

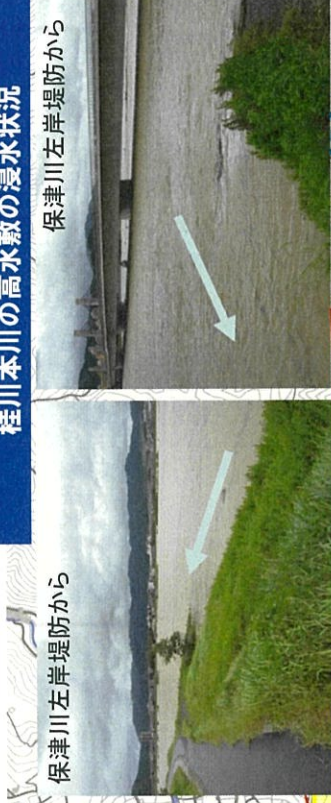
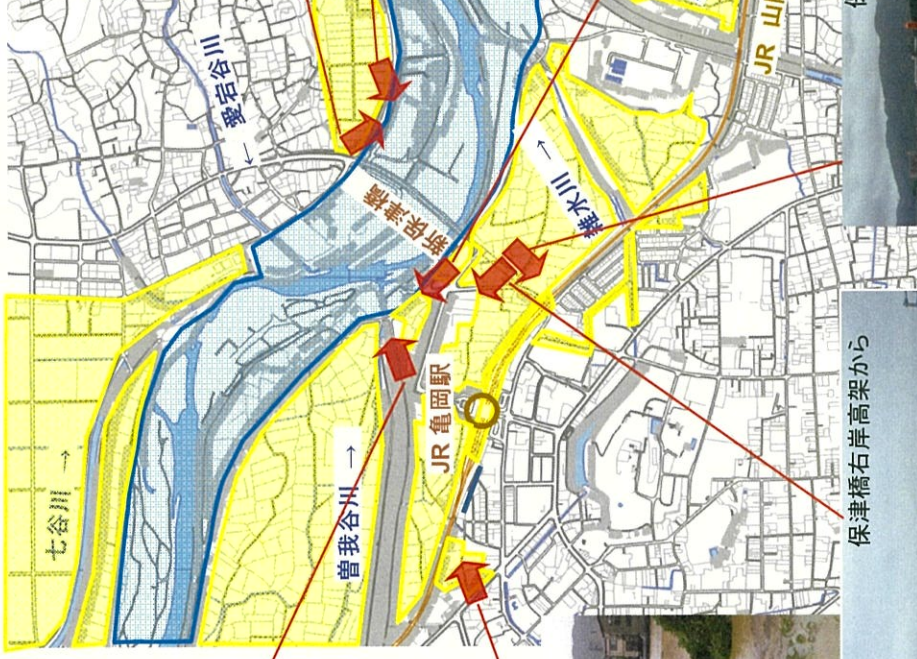
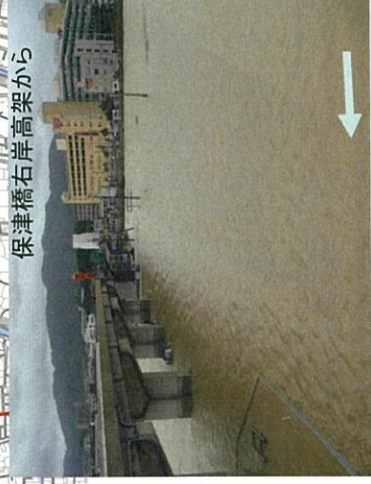
桂川本川の洪水敷の浸水状況

桂川本川の浸水被害状況

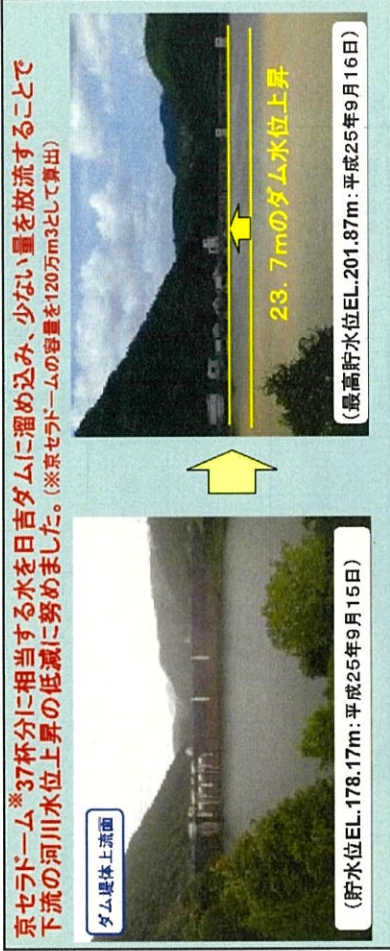
平成25年台風18号

日吉ダム管理開始以来、最大のダム流入量を記録

台風18号の降雨により、9月15日より桂川の水量が増大し、日吉ダム管理開始以来最大の流入量(毎秒1,694立方メートル)を記録しました。日吉ダムでは、洪水時にダムに貯留することができる洪水調節容量以上の洪水を貯留し、京セラドーム37杯分(4,455万m³)に相当する水をダムに貯め込むことによって、桂川(保津橋地点)の水位上昇を約1.5m低く抑えました。ダムがなかった場合には、浸水被害が拡大していたものと思定されます。

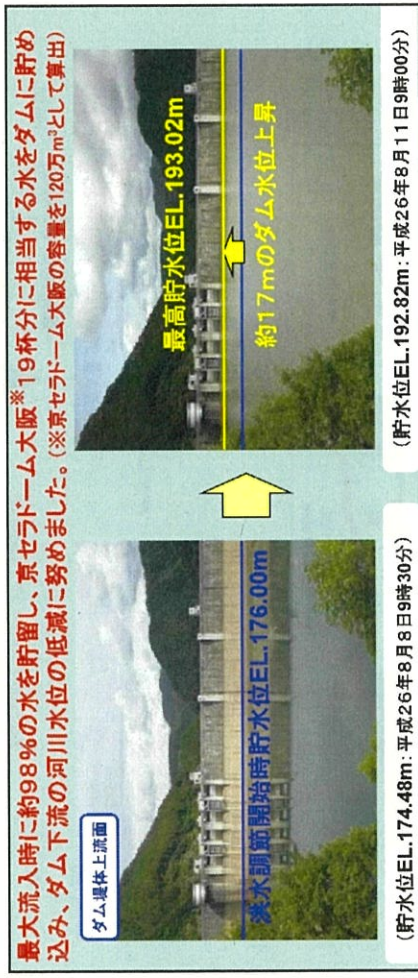
平成26年台風11号

日吉ダム最大流入時に約98%を貯留、ダム下流の河川水位を低減

台風11号の降雨により桂川の水量が増大し、日吉ダム管理開始以来、平成25年台風18号に次いで第二位となる最大流入量(毎秒913立方メートル)を記録しました。日吉ダムでは、最大流入時に約98%の水をダムに貯留し、京セラドーム大阪19杯分(2,295万立方メートル)に相当する水をダムに貯め込みました。今回の防災操作により、ダム下流の保津橋地点(亀岡市保津町下中島地先)の河川水位を、最大約0.9メートル低減したものと推定されます。

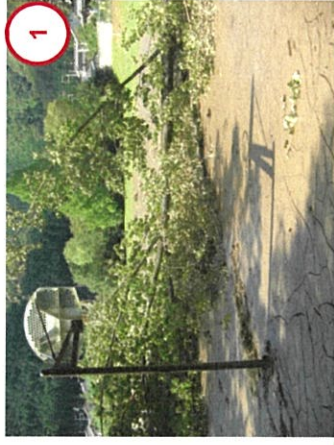
平成25年台風18号出水後の状況

参考. 鴨川公園 (柘野グラウンド) 被害状況
