みだじろがわ
弥陀次郎川

志津川

平成24年8月14日
京都府南部地域豪雨

【現地復旧状況 20日10時現在】

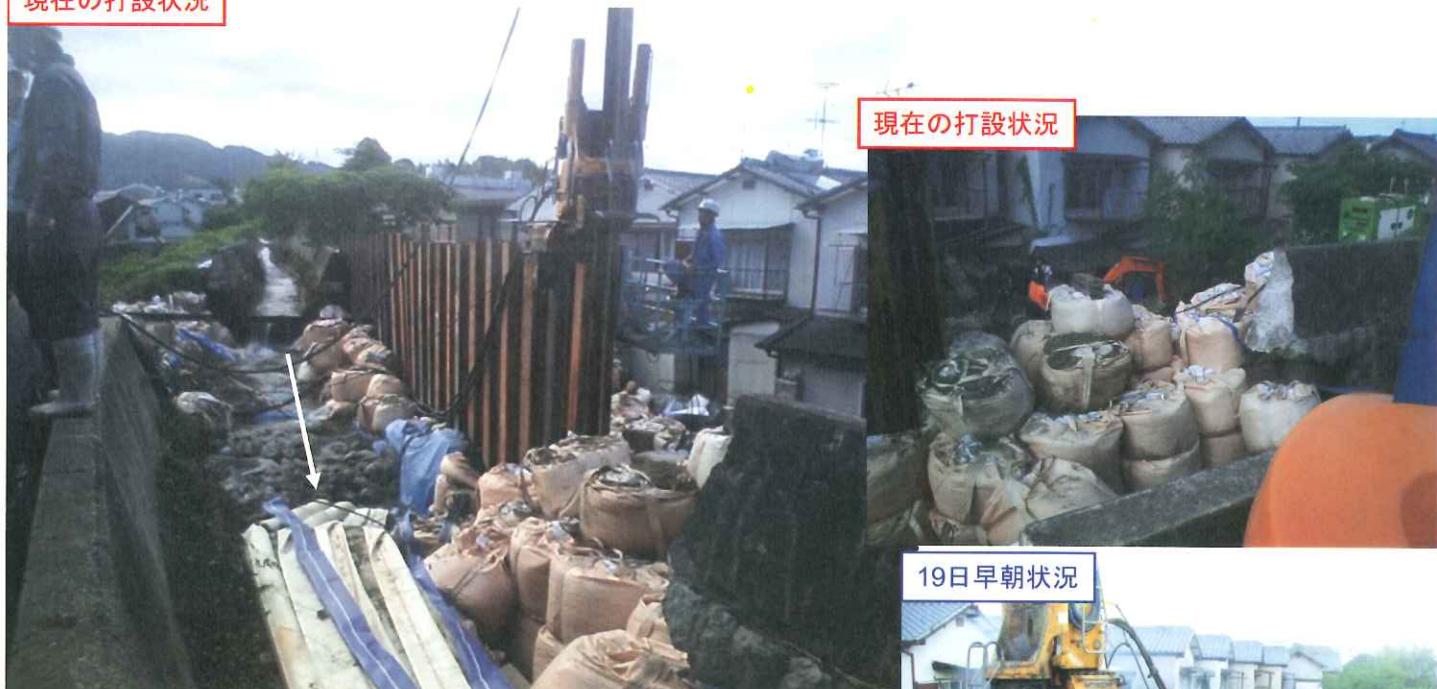
現在の打設状況

- ◇1級河川弥陀次郎川は市街地を貫流する天井川
- ◇14日未明の増水により堤防の欠壊により洪水が流出して住宅地が浸水
大型土嚢と排水ポンプを設置して緊急対応
- ◇17日夜の増水により左岸側の大型土嚢から漏水
- ◇18日15~16時に増水により左岸側大型土嚢が一部破損し、洪水が左岸側住宅地に流出
- ◇現在、左岸(住宅地側)鋼矢板による止水工事中
⇒打設状況 20日10時現在 59枚(進捗率74%)
(全体施工枚数155枚 左岸80枚、右岸75枚)
- ◇20日夕方左岸矢板打ち込み完了予定
- ◇引き続き、右岸の矢板打ち込みを実施し、21日夜に完了の見込み

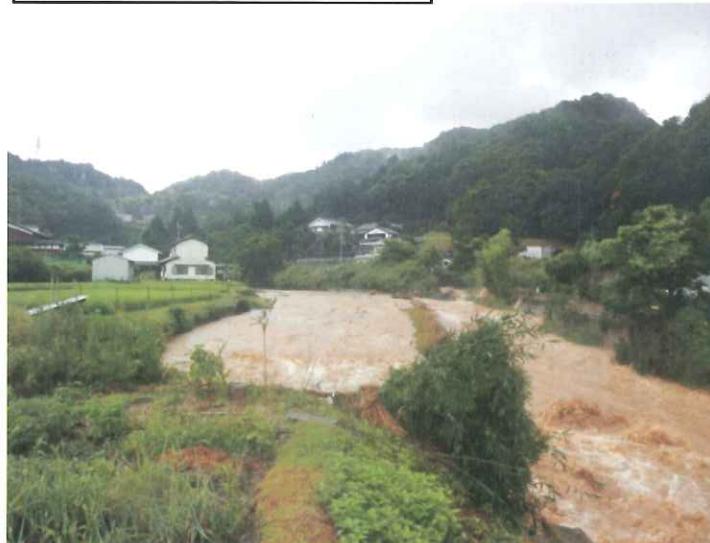
14日未明 決壊箇所（左岸）

- ◇14日未明の増水により民家が流され、1名死亡、1名行方不明。
- ◇河川護岸が約80m破損・流失。
- ◇被災箇所までの仮設道路を設置し、18日から昼夜作業により大型土のう（3段積）を設置。
- ◇進捗状況 大型土のう設置予定約80mのうち、民家周辺約60mの3段積みと、その下流約20mの1段目（3列のうち内1列）を設置済み。
21日（火）までに完了予定。

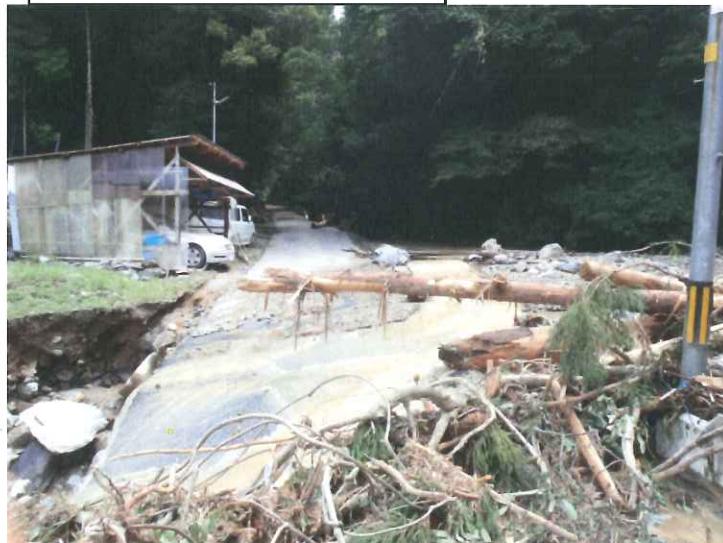
14日未明 土砂閉塞箇所

- ◇志津川支川の砂防河川。
- ◇14日未明の豪雨により、約50mの河道が土砂で閉塞
- ◇進捗状況 これまでに、約70%の土砂撤去。河川流路は確保し復元。
20日(月)中に土砂撤去完了予定。

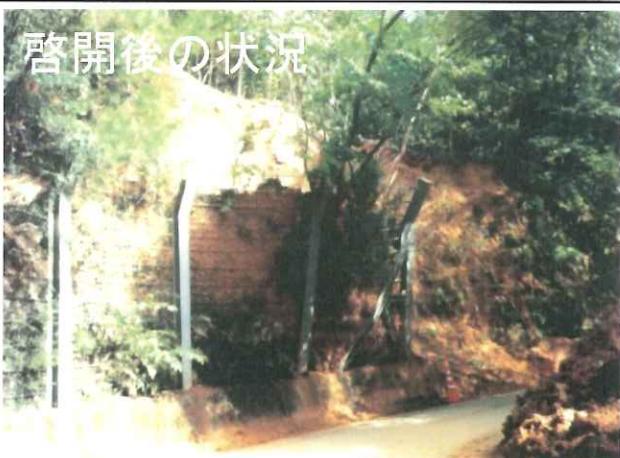
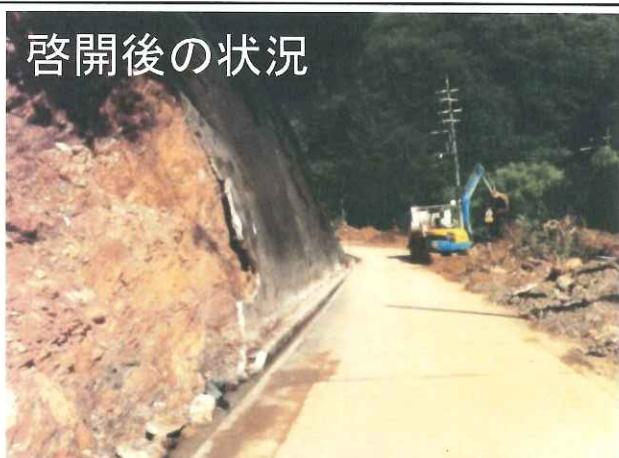
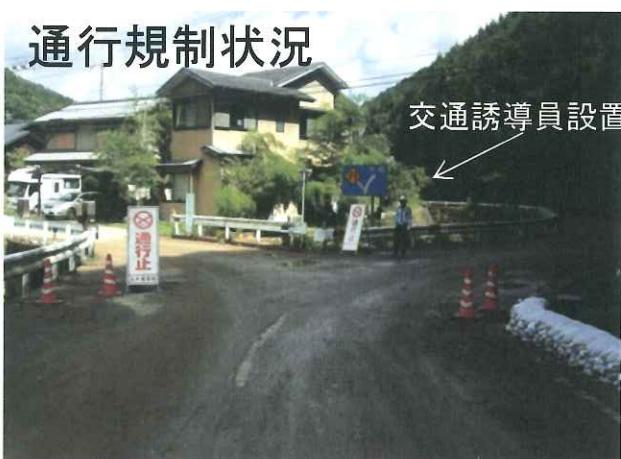
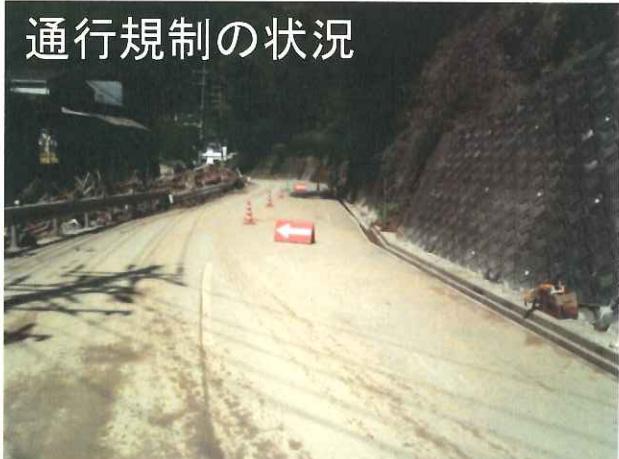
- 15日未明から啓開作業を開始し、16日正午に通行確保
- 16日から、炭山・二尾・笠取・池尾地区住民を対象に京滋バイパス[宇治東IC～笠取IC]無料通行措置(19日からは炭山地区等への通勤者も含む)
- 大雨の場合には、緊急車両を通行可能とし、一般車両は通行止め措置これまでの通行止は、
①17日21:20～18日6:20②18日15:30～18日17:40

- 20日10時現在、通行可

安全な通行を確保するため、すでに、法面、路肩部などの危険箇所の工法検討を行っており、20日から、現場での応急対策を順次実施

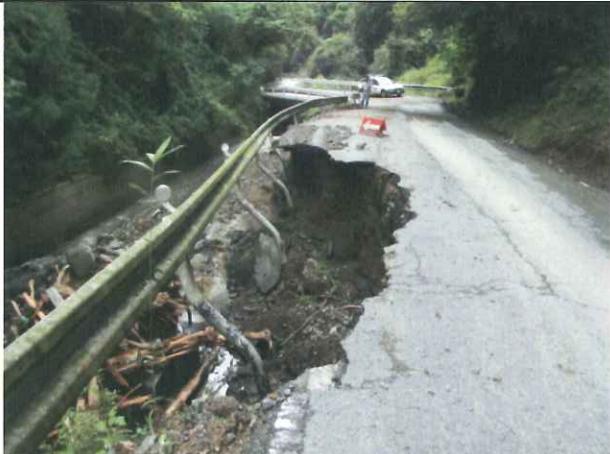
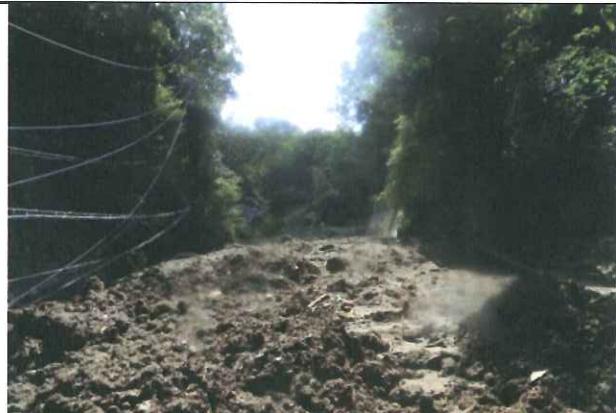
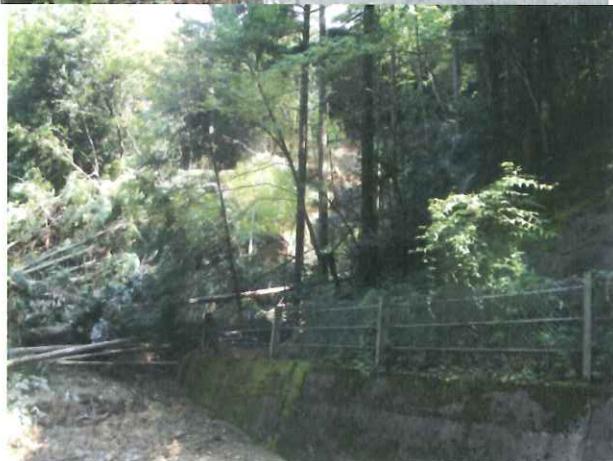
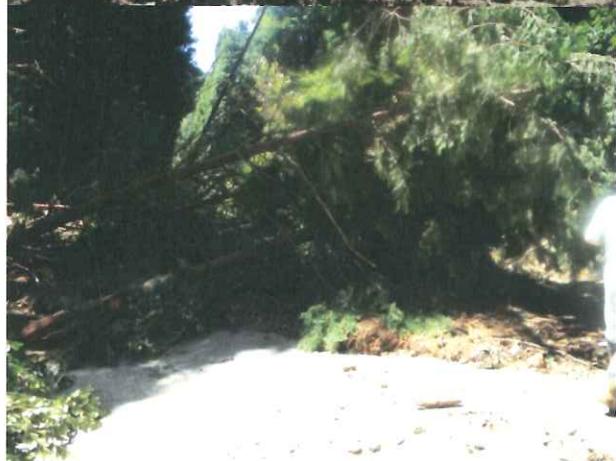
規模が大きい路肩欠壊4箇所、崩土による道路埋塞1箇所(延長約200m、堆積厚2～3m、埋塞土量約12000m³、この崩土上部斜面に崩壊箇所あり)
その他、比較的小規模な崩土、路肩欠壊が約25箇所

崩土箇所において、①護岸の被災及び路肩欠壊の可能性あり②路面堆積土を撤去しても、当該箇所上部で斜面の崩壊がさらに進む可能性

本日から請負業者が本格的な復旧工事を24時間体制で開始
(炭山側及び木幡側から、2班体制で、作業を実施)

➡ 10日後を目途に緊急車両や小型車両の通行が可能となるよう、全力を尽くす
