# I C T への取組みに関して

令和7月11月13日  
株式会社門野組

## 工事概要

**工事名：**谷河川通常砂防（防災安全補正）工事

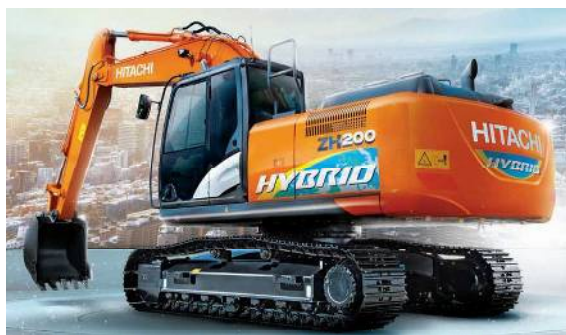
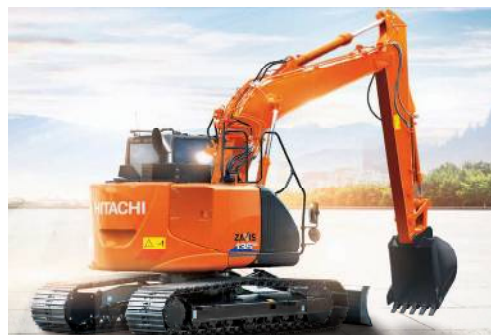
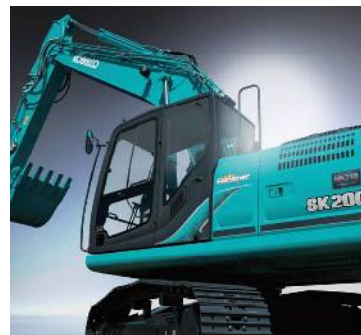
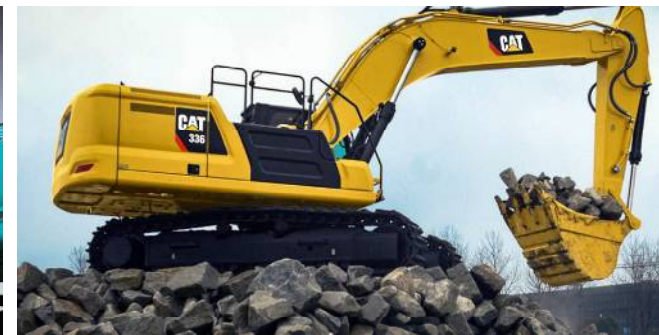
- マシンガイダンスシステム(BH) (マルチGNSS)
- 建機多数・複数システム 兼用取付！
- ブルドーザシステム (MC)

⇒現場には、最適なサイズのICT建機を！

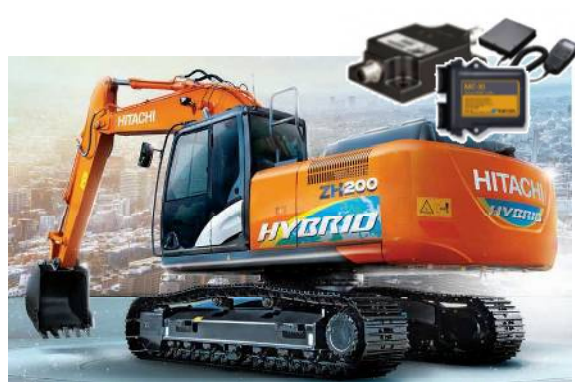
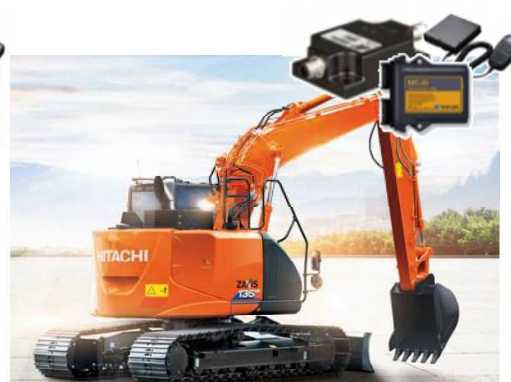
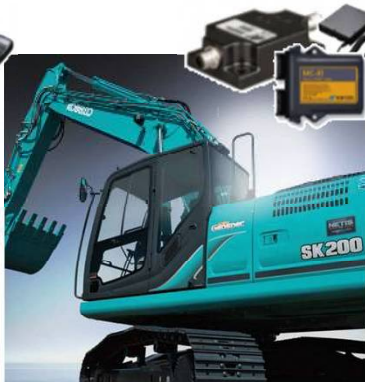
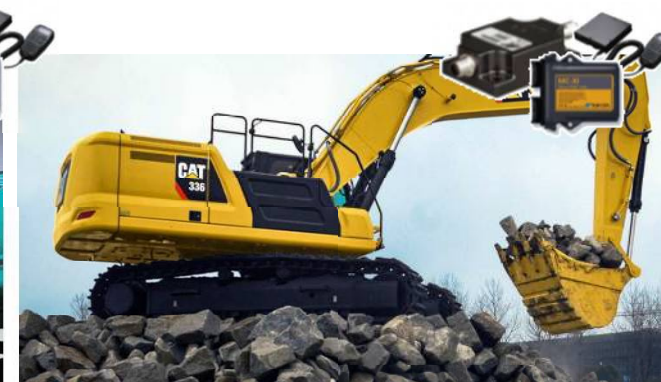
- マシンガイダンスシステム (マルチGNSS)
- 建機多数・複数機同時運用
- ブルドーザシステム

⇒現場には、最適なサイズのICT建機を！

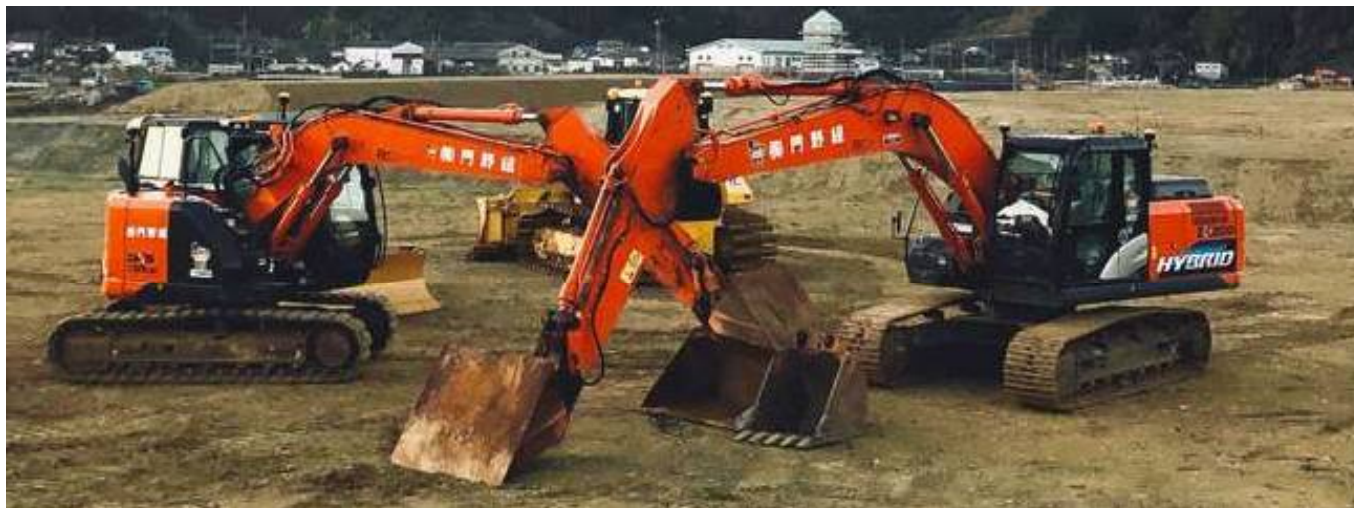
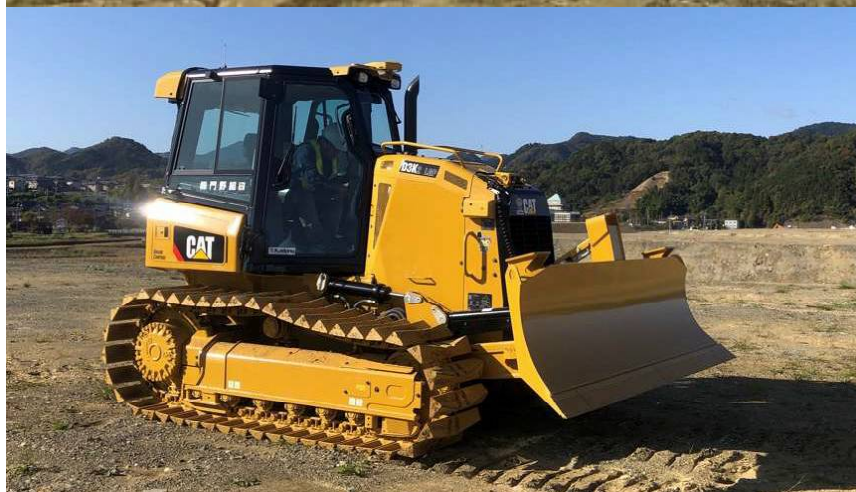
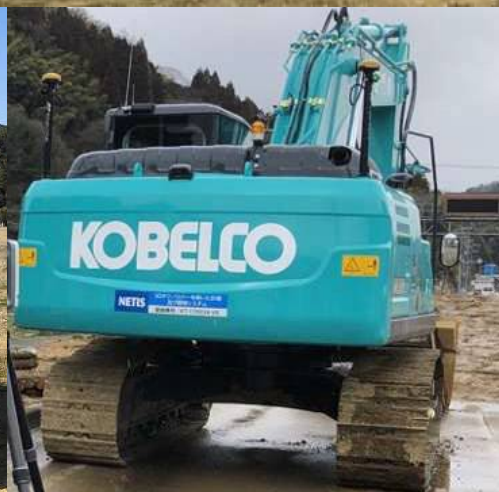
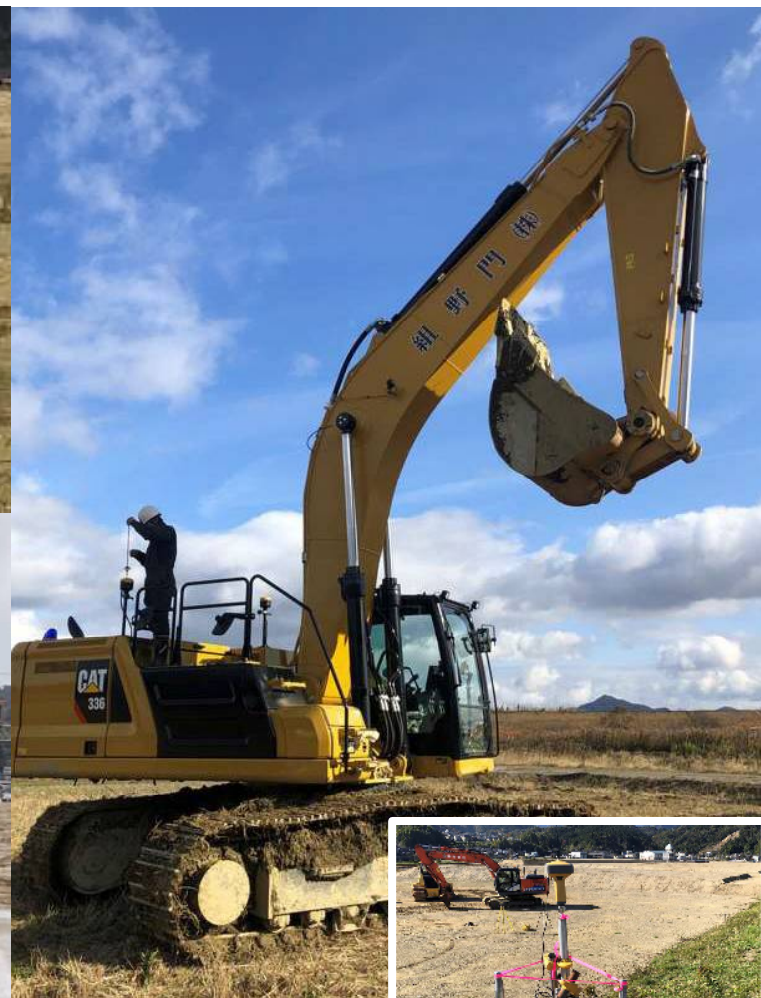
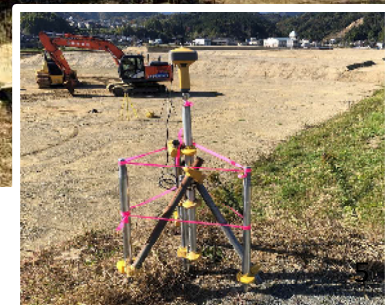
基準局：  
複数台のICT建機を1km範囲カバー

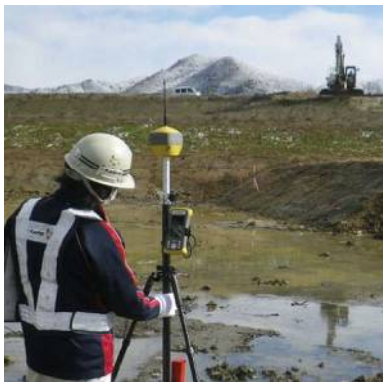
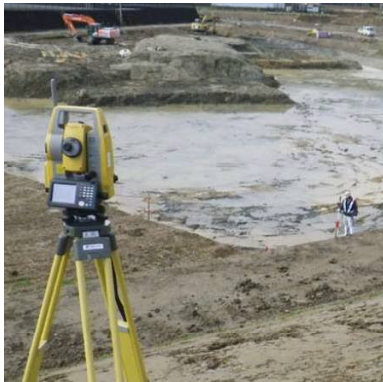
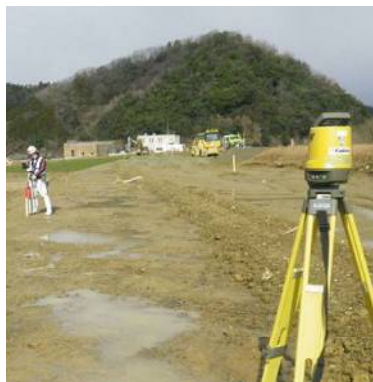
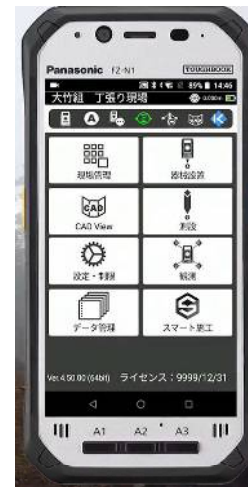
- 3D設計データを活用（線形付き）
- 自動追尾TS／GNSSローバー

⇒ワンマンでリアルタイムに管理！

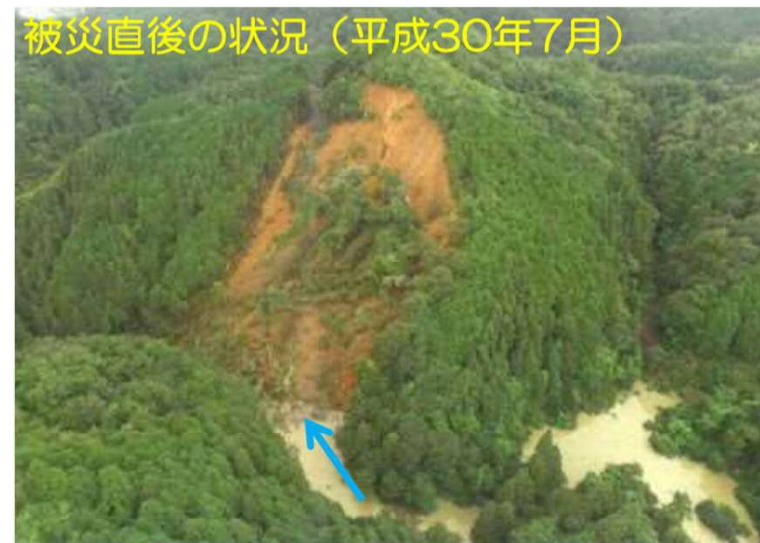
被災直後の状況（平成30年7月）

平成30年7月豪雨により一級河川谷河川の右岸斜面で幅110m、奥行180mの規模で地すべりが発生し、天然ダムが形成された。

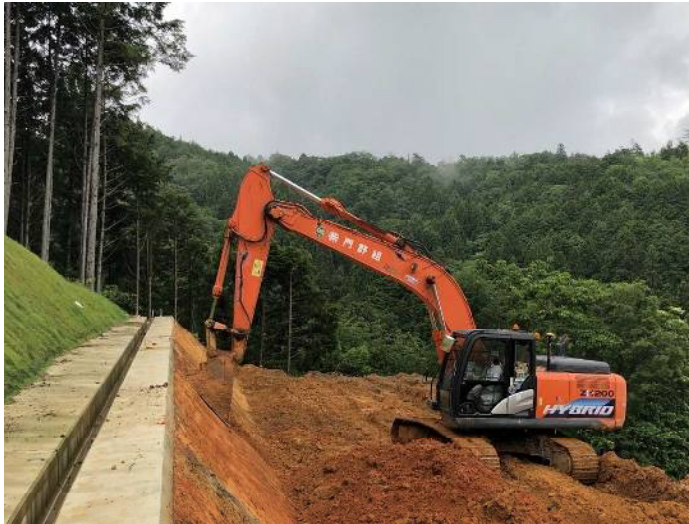
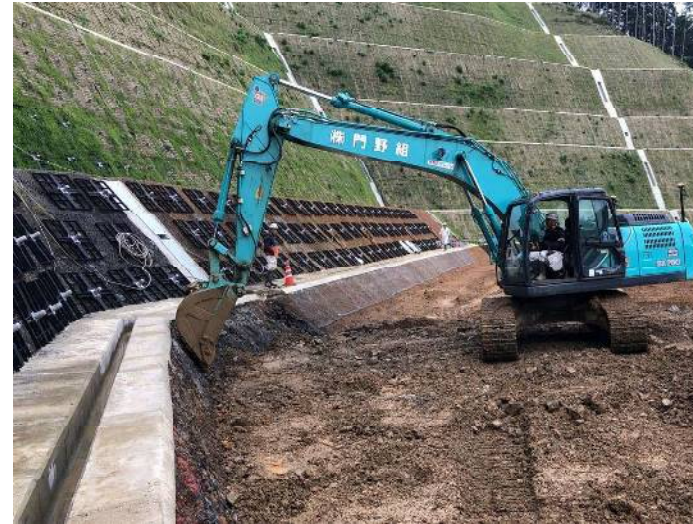
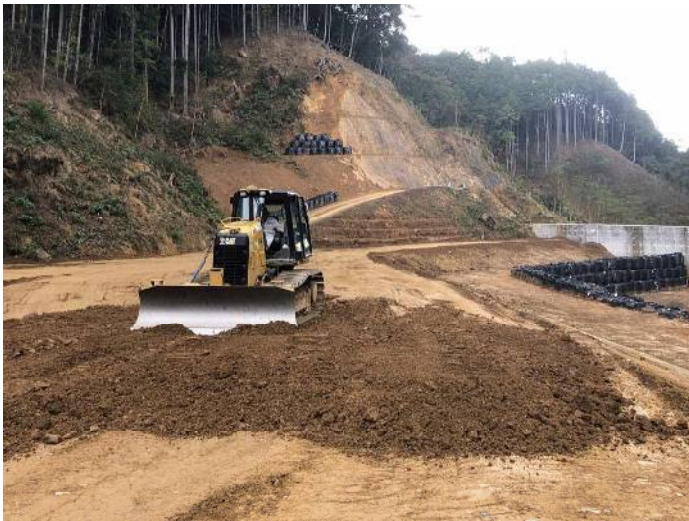
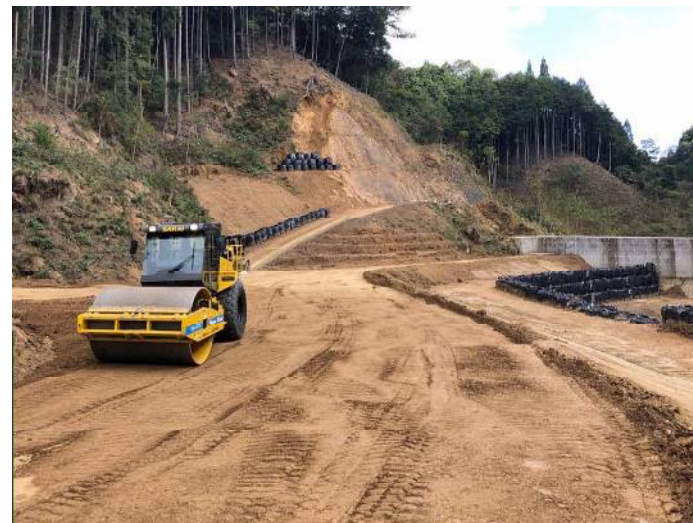
～MGバックホウ・MCブルドーザー・ローラー～

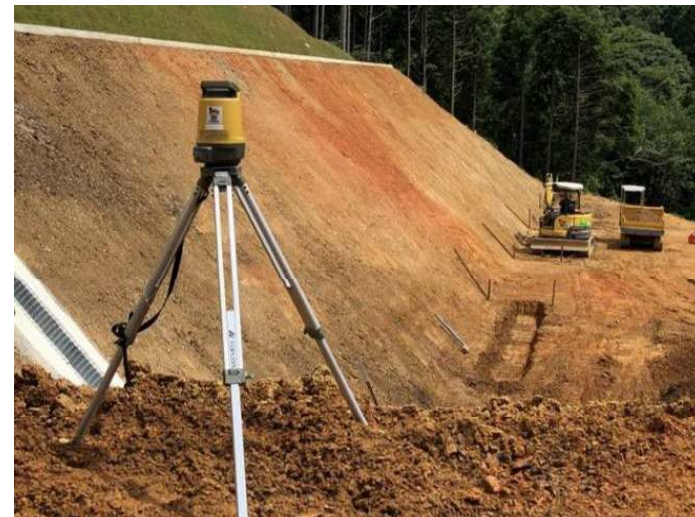
排水工追加基準面を作成

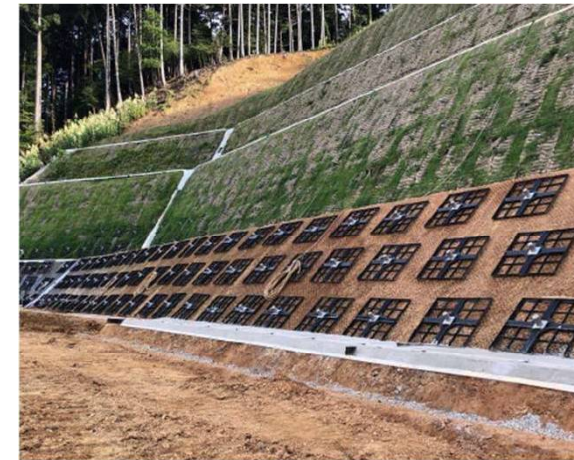
～掘削工は施工履歴データを用いた出来形管理  
盛土工はレーザースキャナー～

地山崩壊防止の観点から1段ごとに地山掘削及び鉄筋挿入を行う逆巻き施工の必要があった。  
1段毎の出来形計測を行う場合、非効率・非経済であったため、施工履歴データを用いた出来形管理を実施し、施工性の向上・工期短縮・省人化に取り組んだ。

- 地山掘削の3次元出来形管理として施工履歴データを用いた出来形管理を採用することで施工しながらの計測が可能となり、UAVやTLS等一般的に高価な計測機器を準備して改めての計測作業が省力化された。また工期短縮・コスト削減・安全性の向上が認められた。
- 災害発生後、直ちに災害復旧3D設計データを自社作成。設計データを外注した場合10日の工程を2日で自社作成し工期を80%短縮、丁張管理においては42日の工程が4日となり90%短縮を実現した。主要工種においてICT技術を活用し丁張レス作業を実現。短期間で大規模な復旧作業を行う上で最大の弱点である管理者不足を解消することができた。

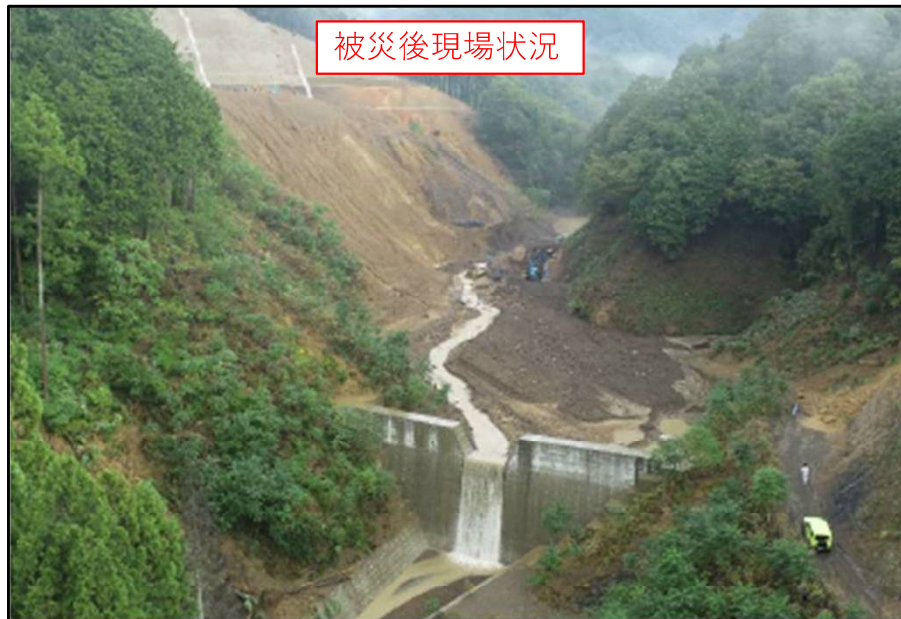
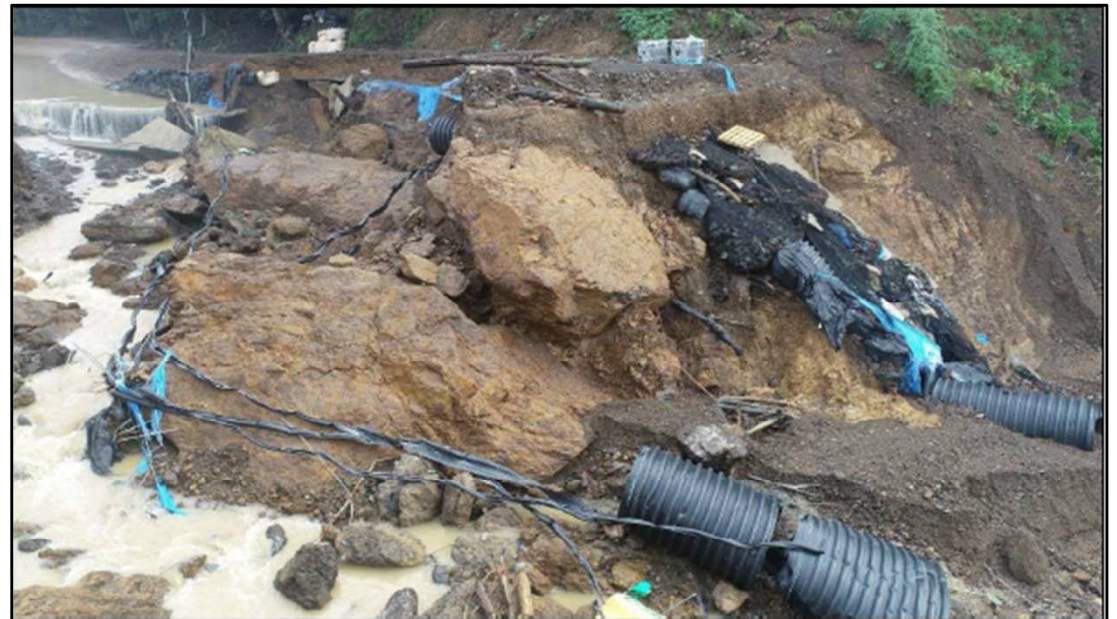
工事施工中の令和5年8月、台風7号により福知山市大江町は激甚災害指定となり、当現場においても付近住民が非難を行うなど危険な状況であった。被災後、4班体制（約20人／日、延べ人員約200人、実働日数 約14日）で対応にあたり迅速な災害復旧を行った。

**現場内だけでなく現場下流域の災害復旧にも対応しなくてはならない。  
圧倒的に施工管理者が不足している状況・・・**

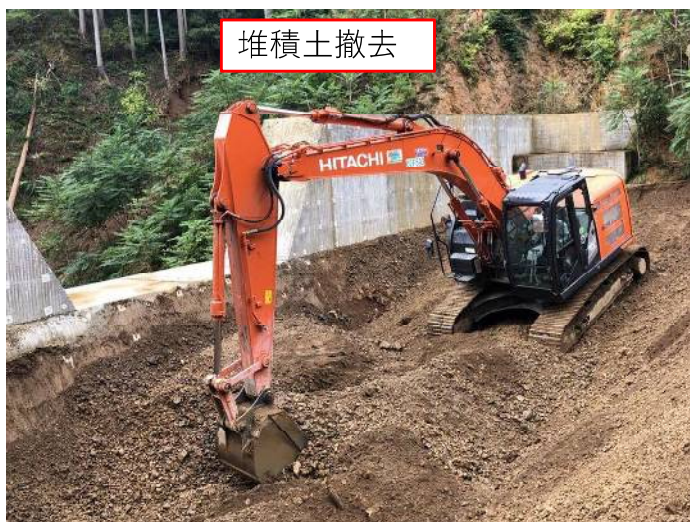
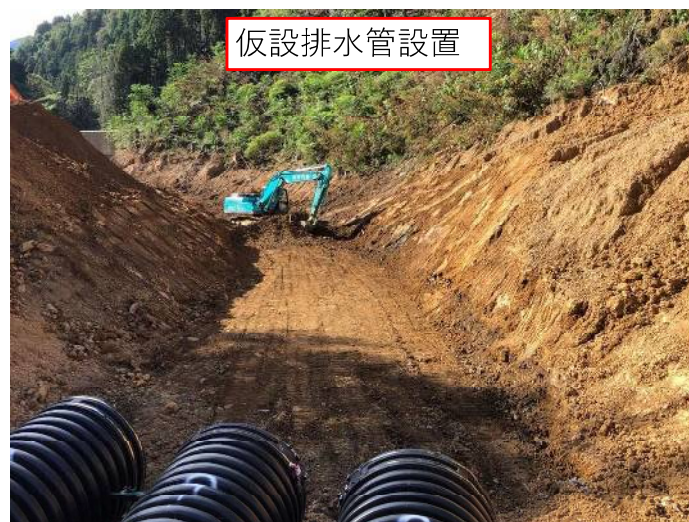
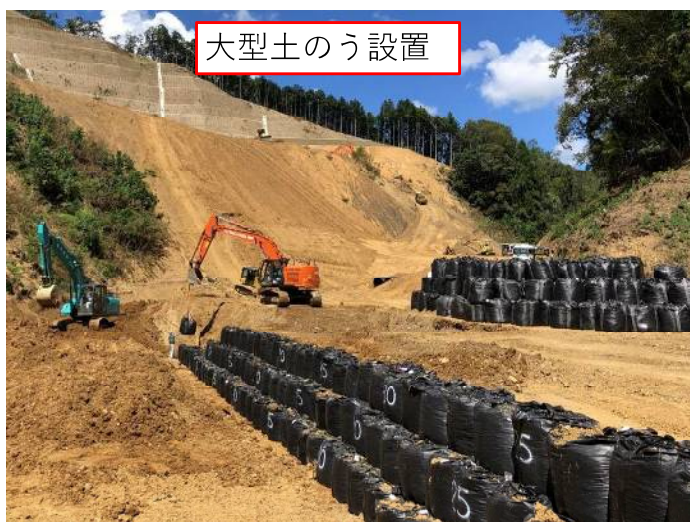
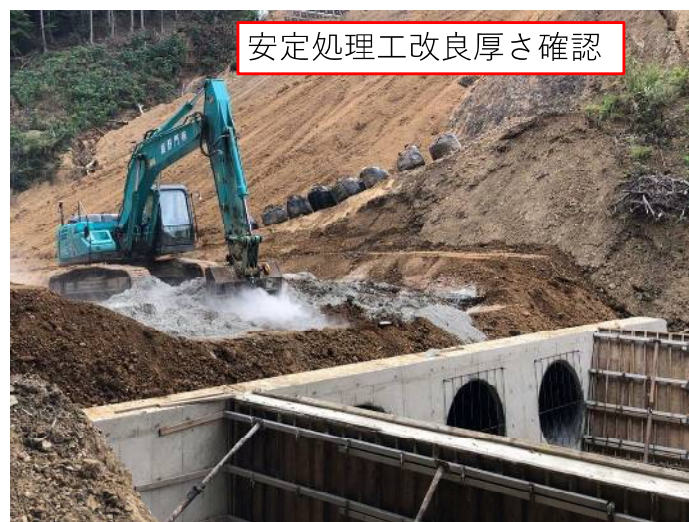
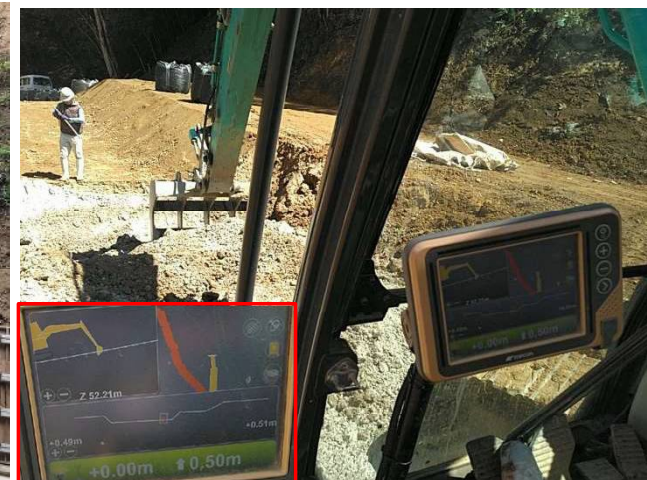
各工種で丁張レス作業を実現。

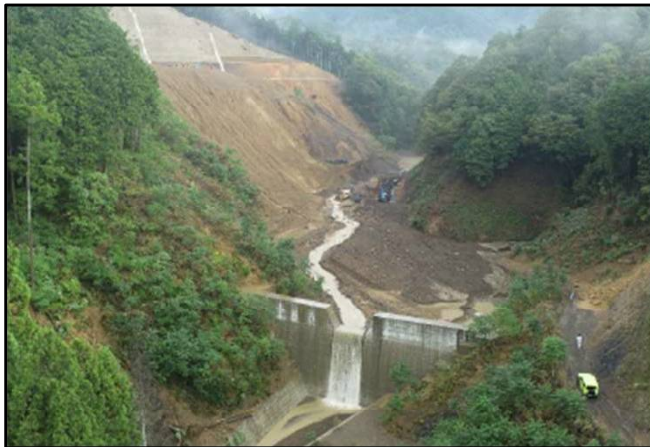
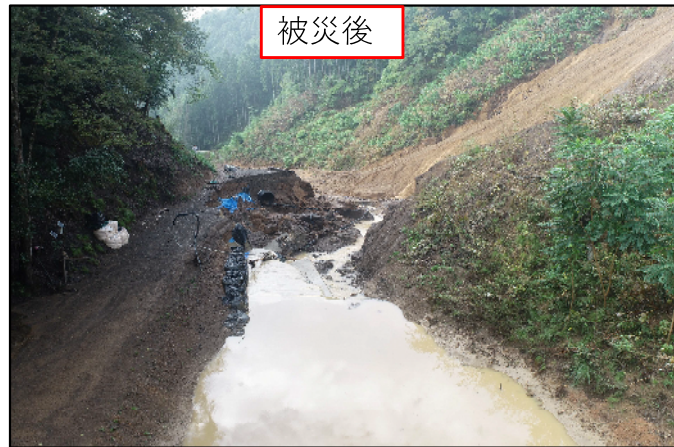
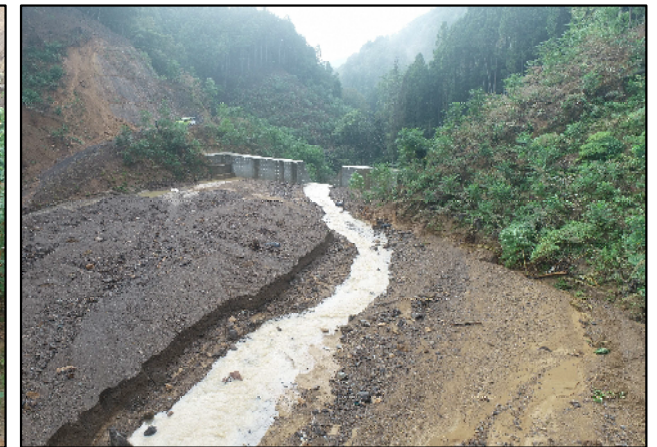
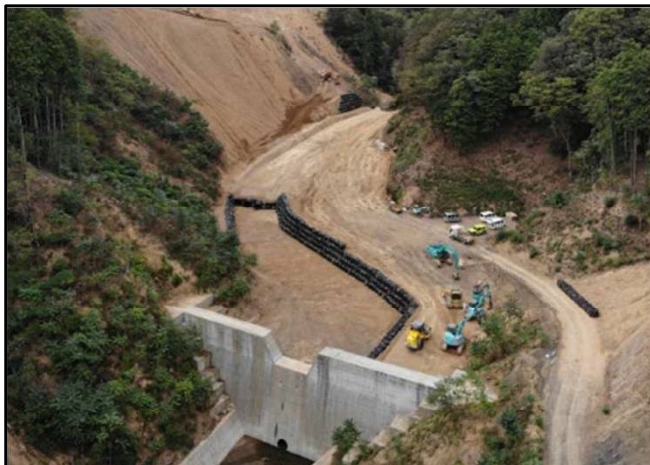
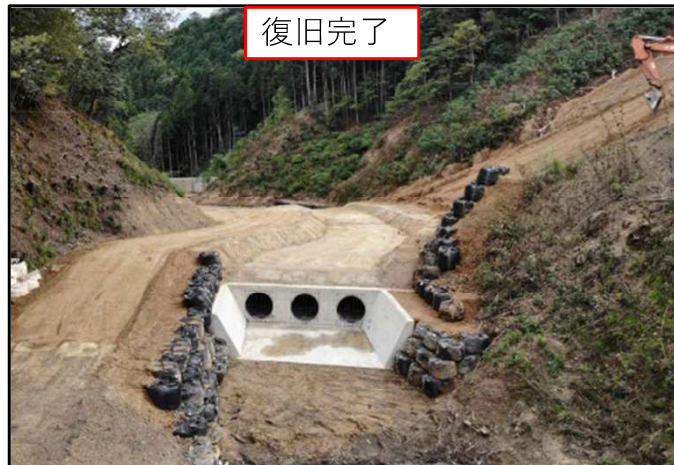
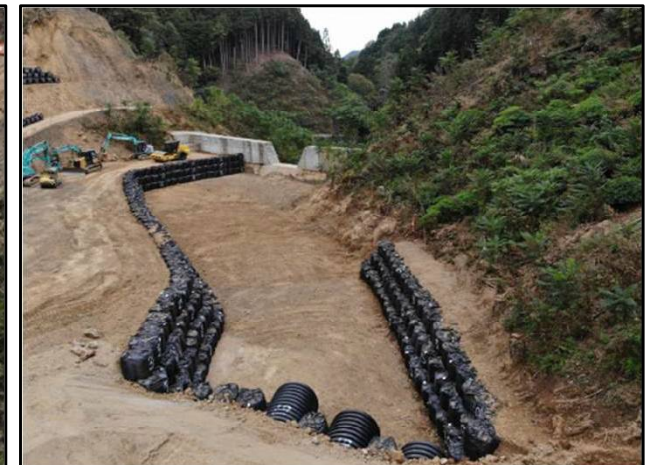
難題であった施工管理者不足をICT災害復旧で克服することが可能となった。ICT技術を活用した施工を実施することで、人員削減・工期短縮・安全施工を実現し予定期日までに迅速な災害対応を行う事ができた。
