第 13 回 由良川水系・二級水系河川整備計画検討委員会

【圏域の現状と課題（補足等）】

圏域の現状と課題(補足等)

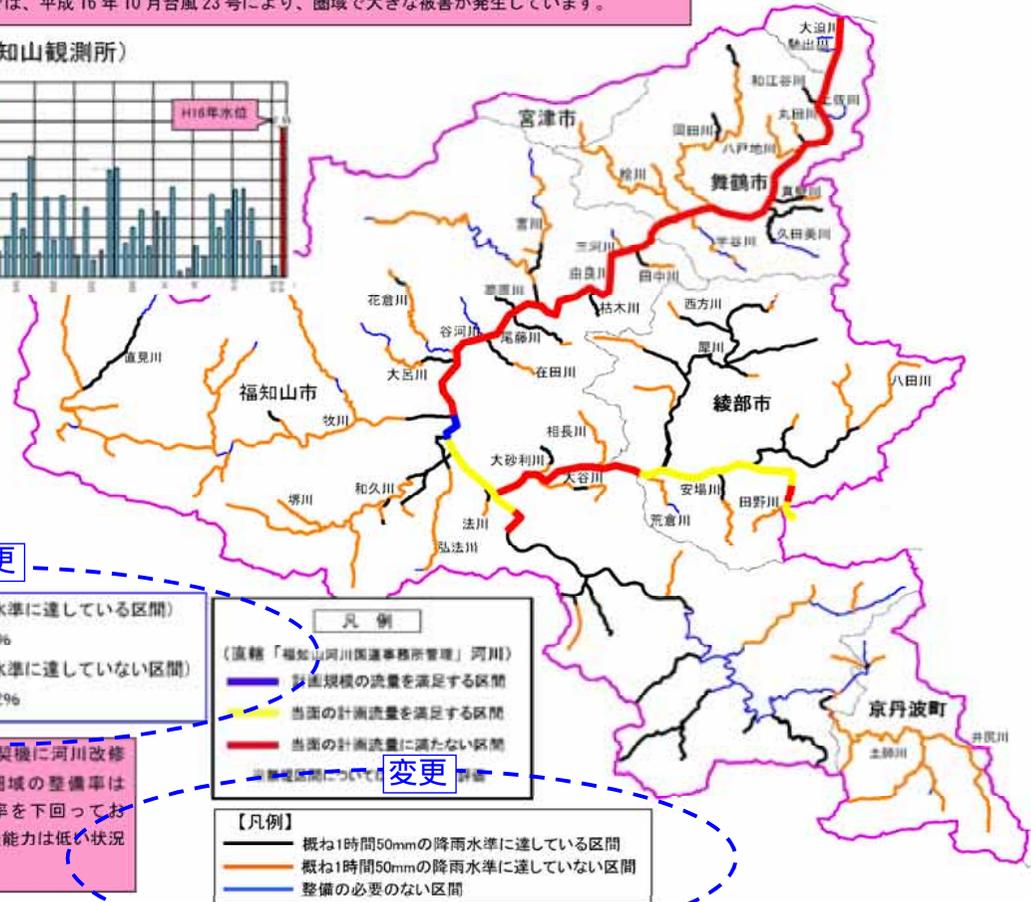
下流圏域の既往水害と河川整備状況

・戦後最大の被害は、昭和28年9月台風13号洪水
 ・その後、昭和30年代、昭和40年代にも大きな被害の洪水が発生し、河川改修が行われてきました。
 ・昭和50年代以降では、平成16年10月台風23号により、圏域で大きな被害が発生しています。

凡例
 (直轄「福知山河川国道事務所管理」河川)
 ■ 計画規模の流量を満足する区間
 ■ 当面の計画流量を満足する区間
 ■ 当面の計画流量に満たない区間
 ■ 河川区間についての変更

・府管理河川では依然として全体的に河川の整備率(概ね1時間50mm対応)が低く、直轄区間についても計画規模の流量(福知山5,600m³/s)を満足する区間の割合は少ない状況です。

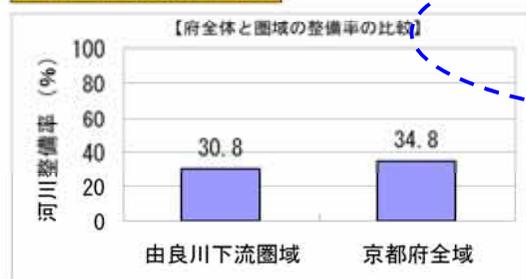
府管理河川の現在の整備状況

(概ね1時間50mmの降雨水準に達している区間)
 延長 91 km / 295 km = 30.8%
 (概ね1時間50mmの降雨水準に達していない区間)
 延長 204 km / 295 km = 69.2%

これまで災害などを契機に河川改修が行われてきたが、圏域の整備率は30.8%と府全体の整備率を下回っており、全体的に河川の疎通能力は低い状況です。

【凡例】
 ■ 概ね1時間50mmの降雨水準に達している区間
 ■ 概ね1時間50mmの降雨水準に達していない区間
 ■ 整備の必要のない区間

※上記以外の区間は、渓谷部のように左右岸とも山地斜面となっているなど改修の必要がない区間です。

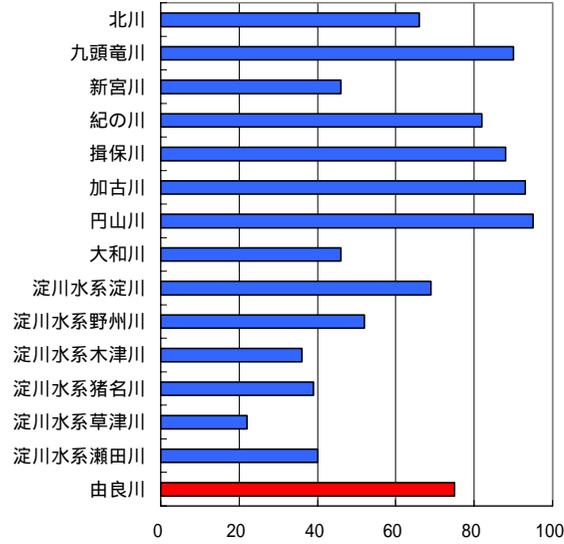
確認された魚類種数

- ・河川水辺の国勢調査の実施結果より、平成3～17年度における確認種数を近畿地方の水系毎に整理しました。
- ・由良川水系は、近畿地方でも有数の魚や植物の種類が多い川です。

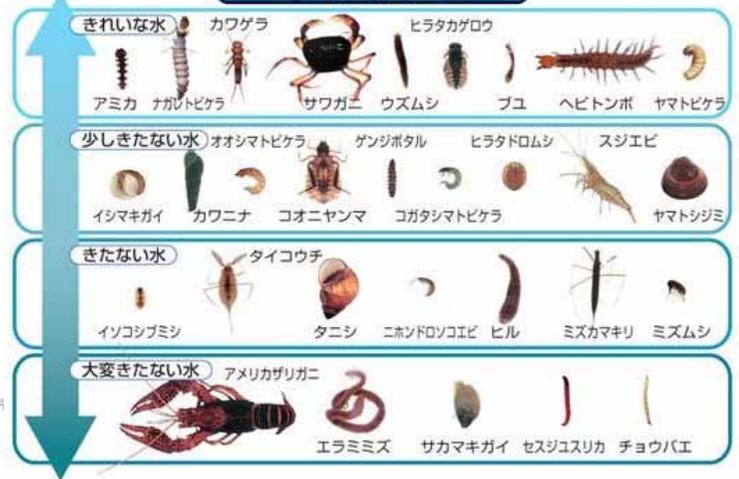
水質と水生生物

・河川の中にさまざまな生物が生息していますが、特に川底に生息する生物は、過去から調査時点までの長時間の水質の状況を反映した結果でもあります。したがってどのような生物が生息しているかを調べることで、その地点の水質の状態を知ることができます。

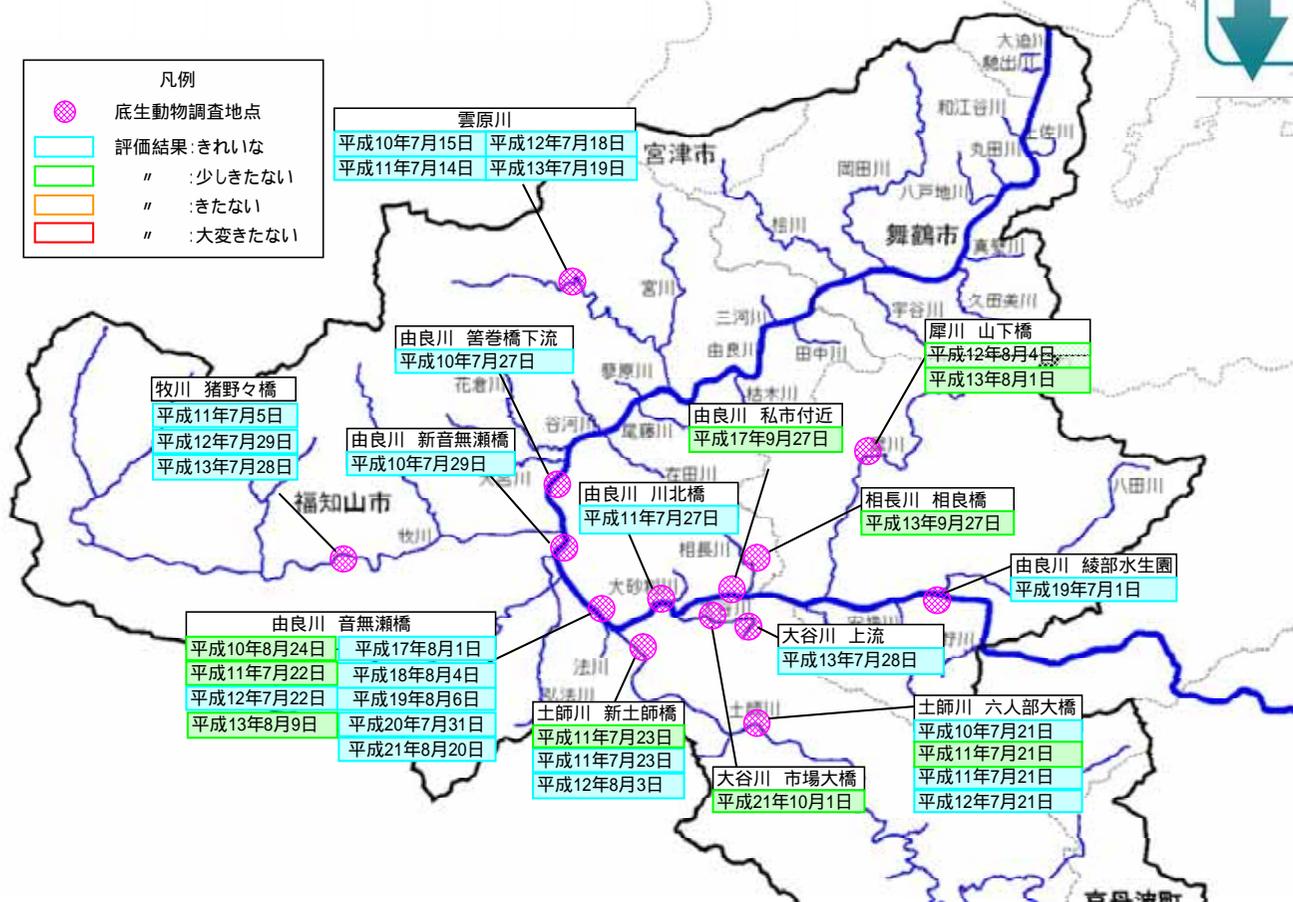
・由良川流域水生生物調査結果(国土交通省HP)より、平成10～21年度において確認された水生生物の確認状況から判断した水質評価を整理しました。

・由良川下流圏域では、河川に生息する生物の状況から判断される生物学的な水質階級は、4階級のうち、上位2階級の評価となっています。

底生動物調査地点
	評価結果:きれいな
	" :少しきたない
	" :きたない
	" :大変きたない

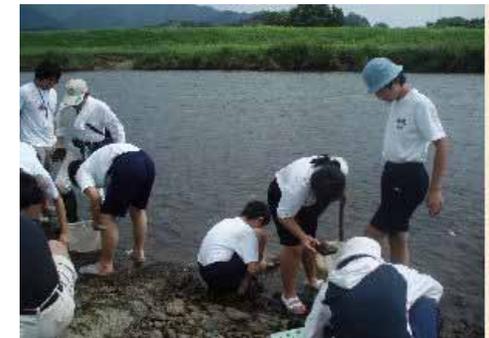
(調査状況)

調査結果			
日時:平成24年8月20日(晴)	天気:晴れ		
流れの速さ:(速)(流速60cm以上)	水温:26℃		
水の透明度:(透明)透明度できれい	水深:30cm		
調査結果: 水質階級【きれいな水】(調査生物:10.000以上)			
【水質階級Ⅰ】 (きれいな水) ウズムシ1匹 ナガイトビクラ1匹 (合計2匹)	【水質階級Ⅱ】 (少しきたない水) ヒラタドロマシ2匹 コオニヤンマ1匹 (合計3匹)	【水質階級Ⅲ】 (きたない水)	【水質階級Ⅳ】 (大変きたない水)
ナガイトビクラ	ヒラタドロマシ
