# 平成29年台風18号による被害について

平成29年9月17日～18日

京 都 府

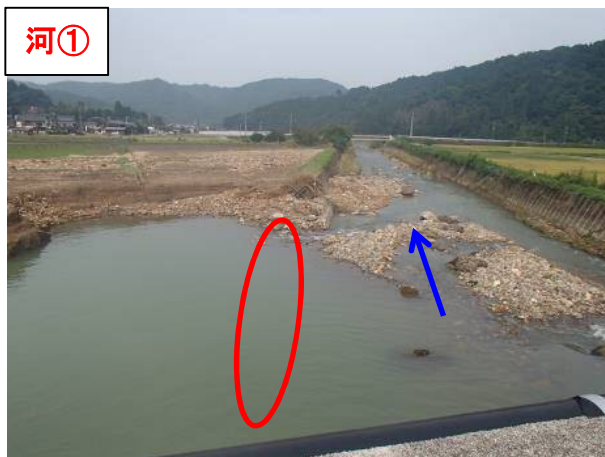
河①

【場 所】伊根町 二級河川 筒川  
【被災状況】河岸浸食 延長 1,410m (14 箇所 22 工区)  
【復旧内容】ブロック積工 566,500 千円

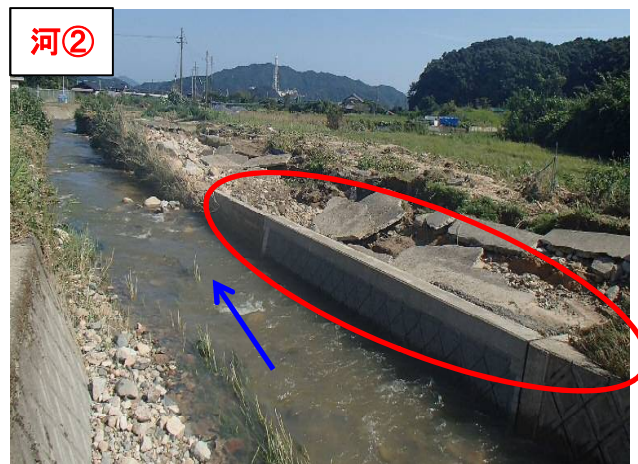
河②

【場 所】宮津市 二級河川 大雲川  
【被災状況】河岸浸食 延長 535m (6 箇所 18 工区)  
【復旧内容】ブロック積工 260,000 千円

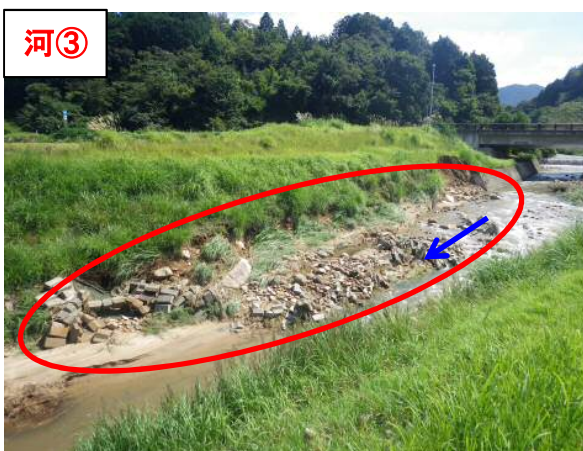
河③

【場 所】京丹後市 二級河川 佐濃谷川  
【被災状況】河岸浸食 延長 691m (15 箇所 21 工区)  
【復旧内容】ブロック積工 239,000 千円

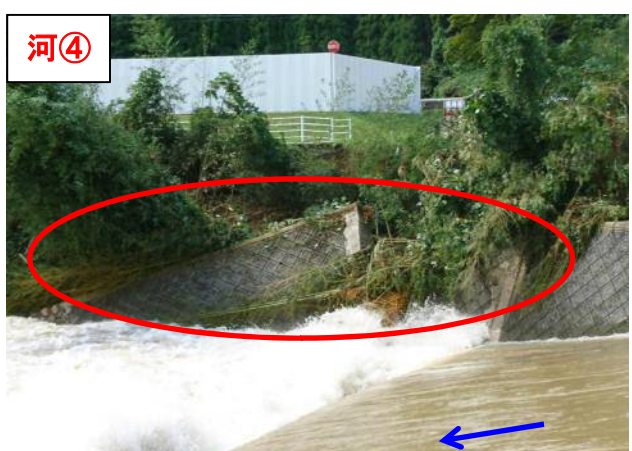
河④

【場 所】福知山市 一級河川 宮川  
【被災状況】河岸浸食 延長 150m (1 箇所 1 工区)  
【復旧内容】ブロック積工 45,000 千円

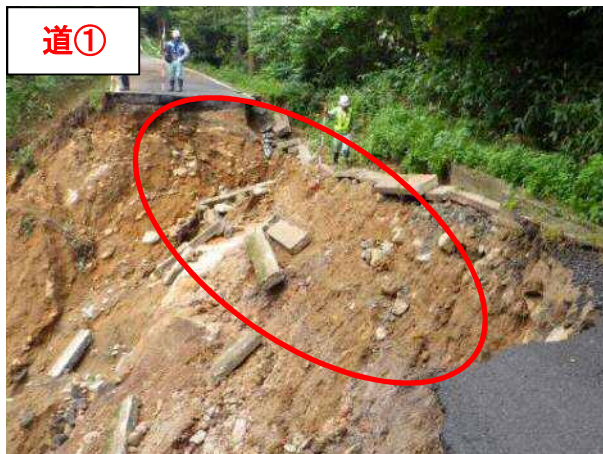
**道①**  
 【場 所】きょうたんごし いねちよう 京丹後市・伊根町 (一) きゆうそいねせん 久僧伊根線  
 【被災状況】車道欠壊 延長 234m (7 箇所 7 工区)  
 【復旧内容】擁壁工・盛土 204,000 千円

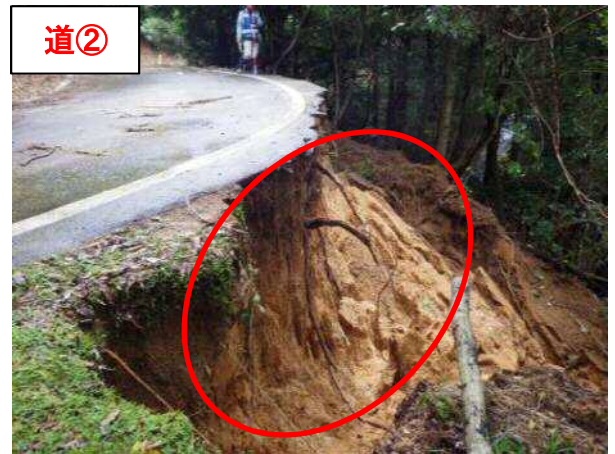
**道②**  
 【場 所】よさのちよう なかふじかやせん 与謝野町 (一) 中藤加悦線  
 【被災状況】路肩欠壊 延長 20m (1 箇所 4 工区)  
 【復旧内容】大型ブロック 20,000 千円

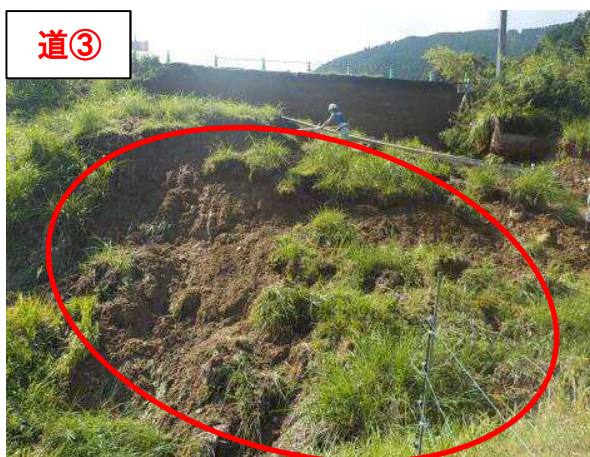
**道③**  
 【場 所】ふくちやまし しものじようかみかわぐちいしやじようせん 福知山市 (一) 下野条上川口停車場線  
 【被災状況】法面崩壊 延長 73m (3 箇所)  
 【復旧内容】吹付法柁 45,000 千円

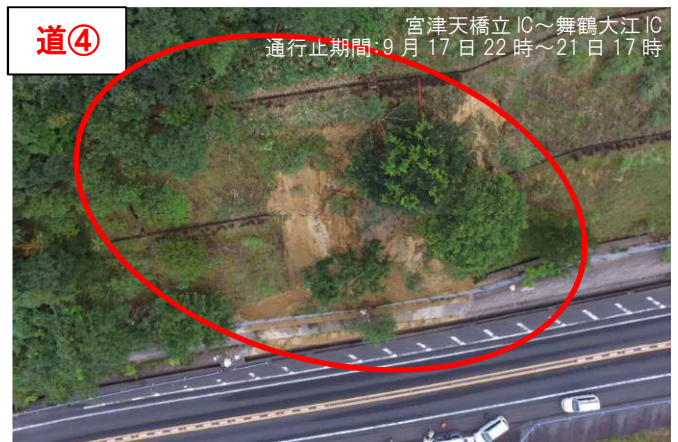
**道④**  
 【場 所】みやづし きょうとじゅうかんじどうしやどう 宮津市 京都縦貫自動車道 (国道 478 号)  
 【被災状況】法面崩壊 延長 35m (2 箇所 2 工区)  
 【復旧内容】吹付法柁 100,000 千円

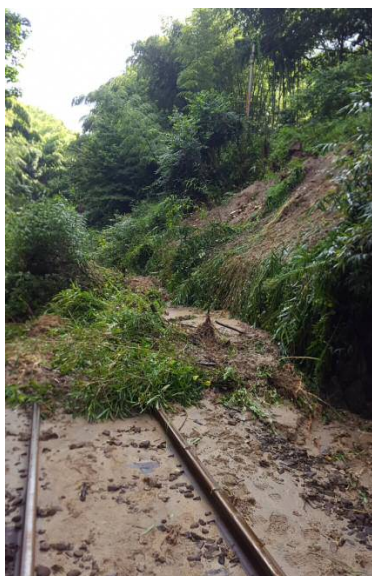
① 栗田～宮津  
【被災状況】崩土 延長 120m

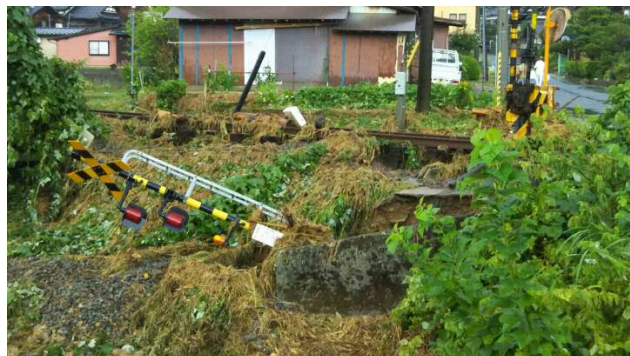
⑤ 網野～夕日ヶ浦木津温泉  
【被災状況】バラスト流出、岡田第二踏切警報器倒壊

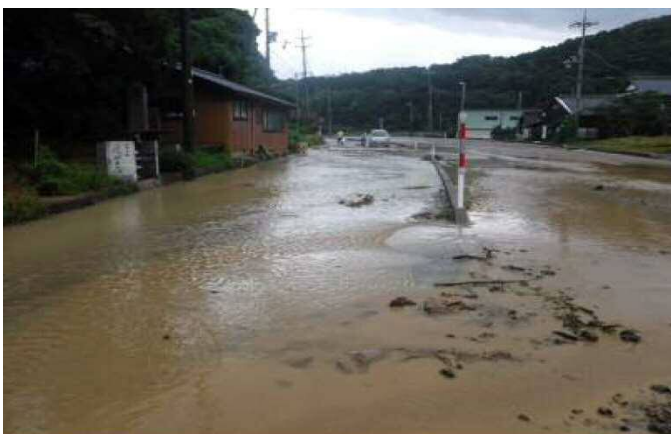
国道178号道路冠水状況（京丹後市網野町木津地区）

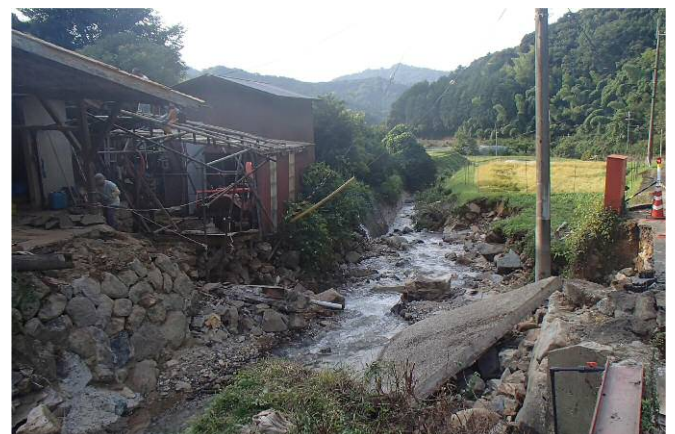
二級河川狩場川被災状況（宮津市新宮地区）

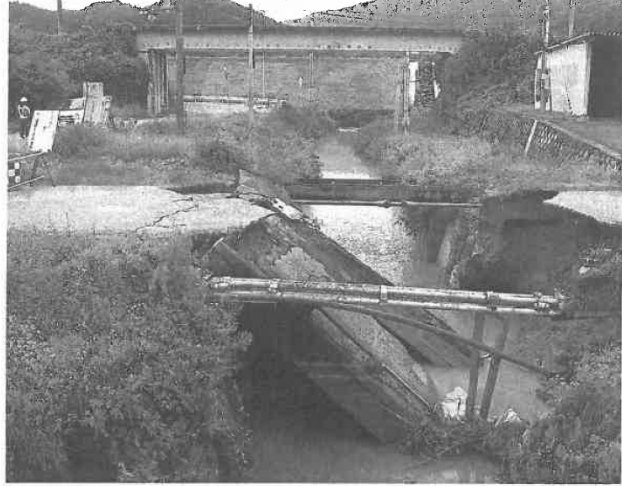
川の増水により崩落した樋ノ口橋(18日午前9時50分、福知山市大江町公庄)

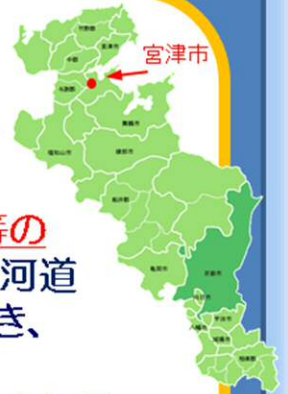
平成16年台風23号（京都府宮津市）

- 平成16年の台風23号で約2,500戸の家屋浸水被害が発生（床上浸水1,585戸、床下浸水900戸）  
これを受け、平成16年度～平成23年度に「河川激甚災害対策特別緊急事業」で抜本的な河川改修を実施
- 平成29年9月の台風18号においては、平成16年出水時と同等の雨量が観測されたが、河川激甚災害対策特別緊急事業における河道改修により、整備前と比べて約1.7mの水位を下げることで、家屋浸水はゼロとなり浸水被害解消
- 大手川沿いでイベントも頻繁に開催されるなど、更に地元にも愛される魅力ある河川に

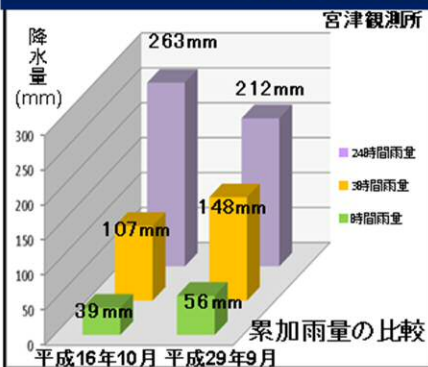
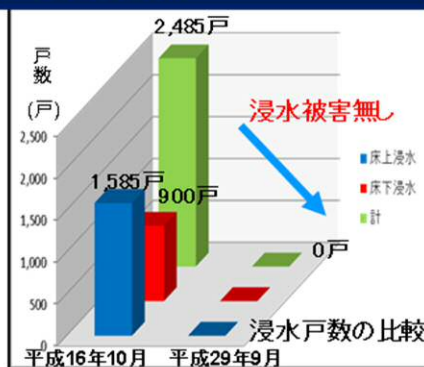
## 平成16年台風23号と平成29年台風18号の雨量、浸水戸数の比較
