二級河川 竹野川水系河川整備計画
~~(原案)~~ (案)

平成 27 年 9 月

京 都 府

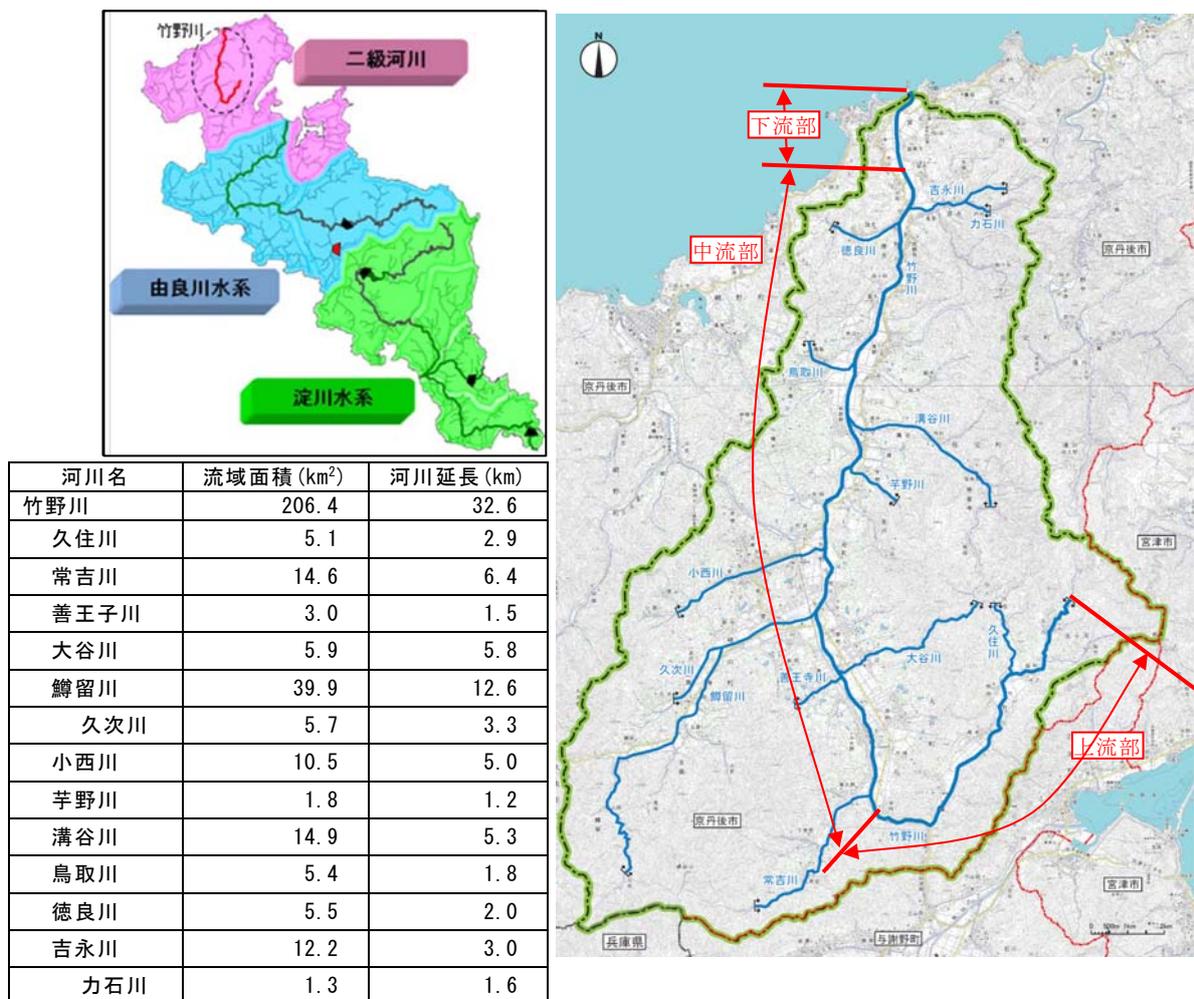
図 1-1 位置図と水系河川一覧

竹野川は、その源を京丹後市大宮町五十河地区の高尾山(標高 620.2m)に発し、久住川を併せながら南流した後、大宮町三重付近の狭隘部で大きく屈曲し、流れを北向きに変え、常吉川、善王寺川、大谷川、鱒留川、小西川、芋野川、溝谷川、鳥取川、徳良川、吉永川等を併せながら北流し、竹野浜にて日本海に注ぐ、流域面積 206.4km²、流路延長 32.6km の二級河川である。

上流部は掘り込み河道であり、中流部及び下流部は築堤となる(図 1-1)。

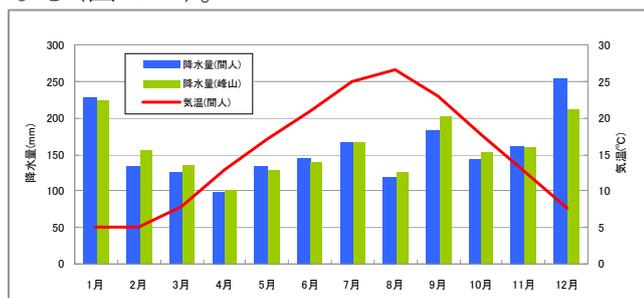
図 1-2 月降水量と月平均気温（間人、峰山観測所（昭和 53 年～平成 26 年の平均値）

流域の気候は、冬季に降水量が多い日本海型に区分され、平均気温は 15.2℃、年平均降水量は 1900mm 程度（間人観測所観測値）である。晩秋から冬にかけては「浦西（うらにし）」といわれる北西の季節風とそれに伴う時雨現象があり、この地域特有の不安定な気候となる（図 1-2）。

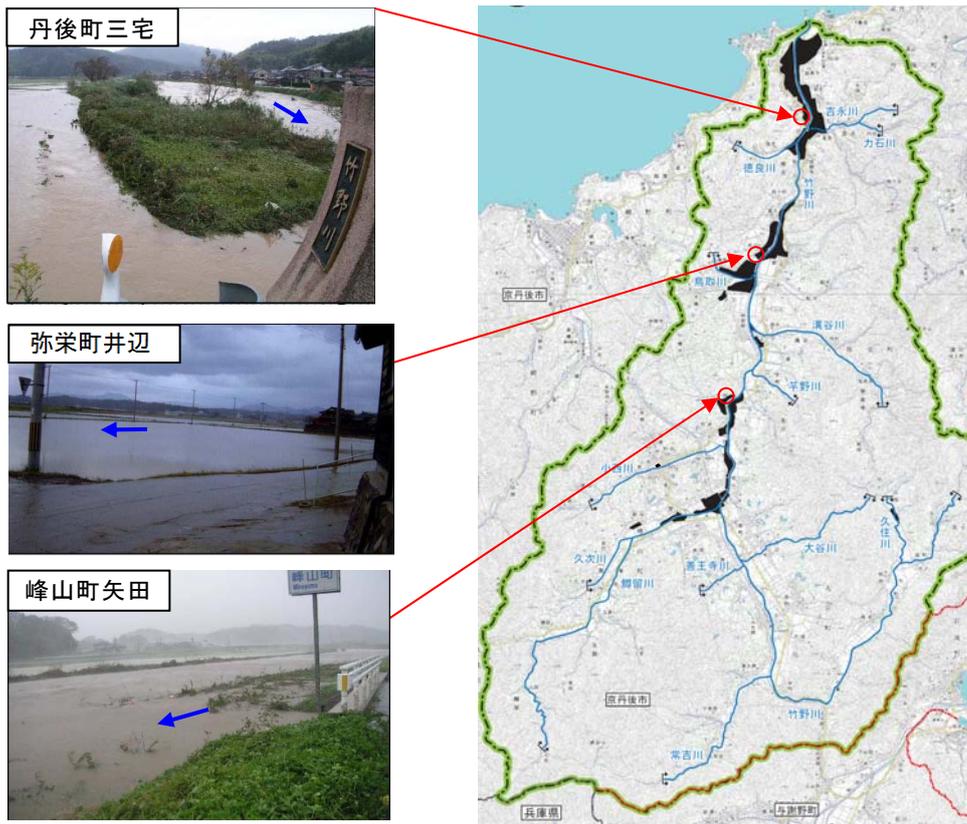
図 1-6 浸水被害の状況（竹野川、平成 16 年 10 月洪水）

竹野川流域では、これまで集中豪雨等により度々大きな被害が発生しており、昭和47年9月の台風20号をはじめ、近年においても、平成10年9月台風6,7号、平成16年9月台風21号、平成16年10月台風23号、平成20年7月豪雨により、大きな被害に見舞われた。近年の出水では、本川竹野川の中下流と支川の小西川等で度重なる浸水被害が発生したており。(表1-1・図1-6)、支川の小西川流域の中では、沿川に人口が集中する峰山市街地で浸水被害が発生している(表1-2、図1-7)。

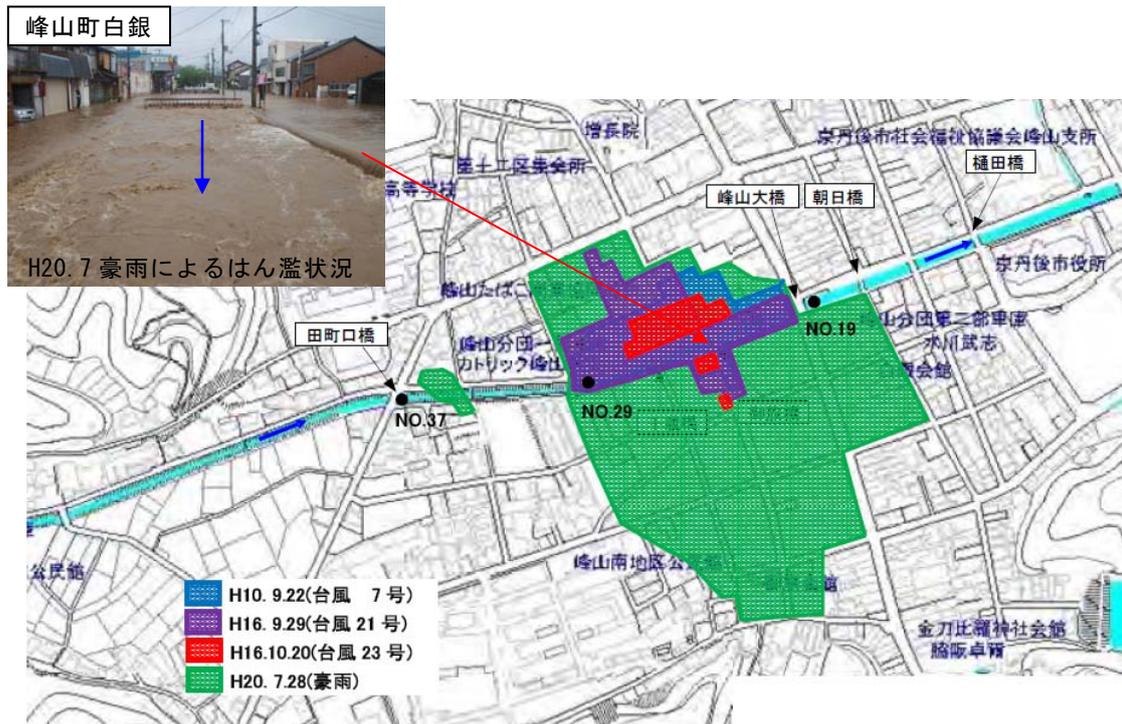
図 1-7 浸水被害の状況（小西川、近年洪水）

小西川流域では、沿川の人口が集中する峰山市街地で度重なる浸水被害が生じている。

特に平成10年9月台風7号、平成16年9月台風21号、10月台風23号、平成20年7月豪雨では甚大な被害が生じている。

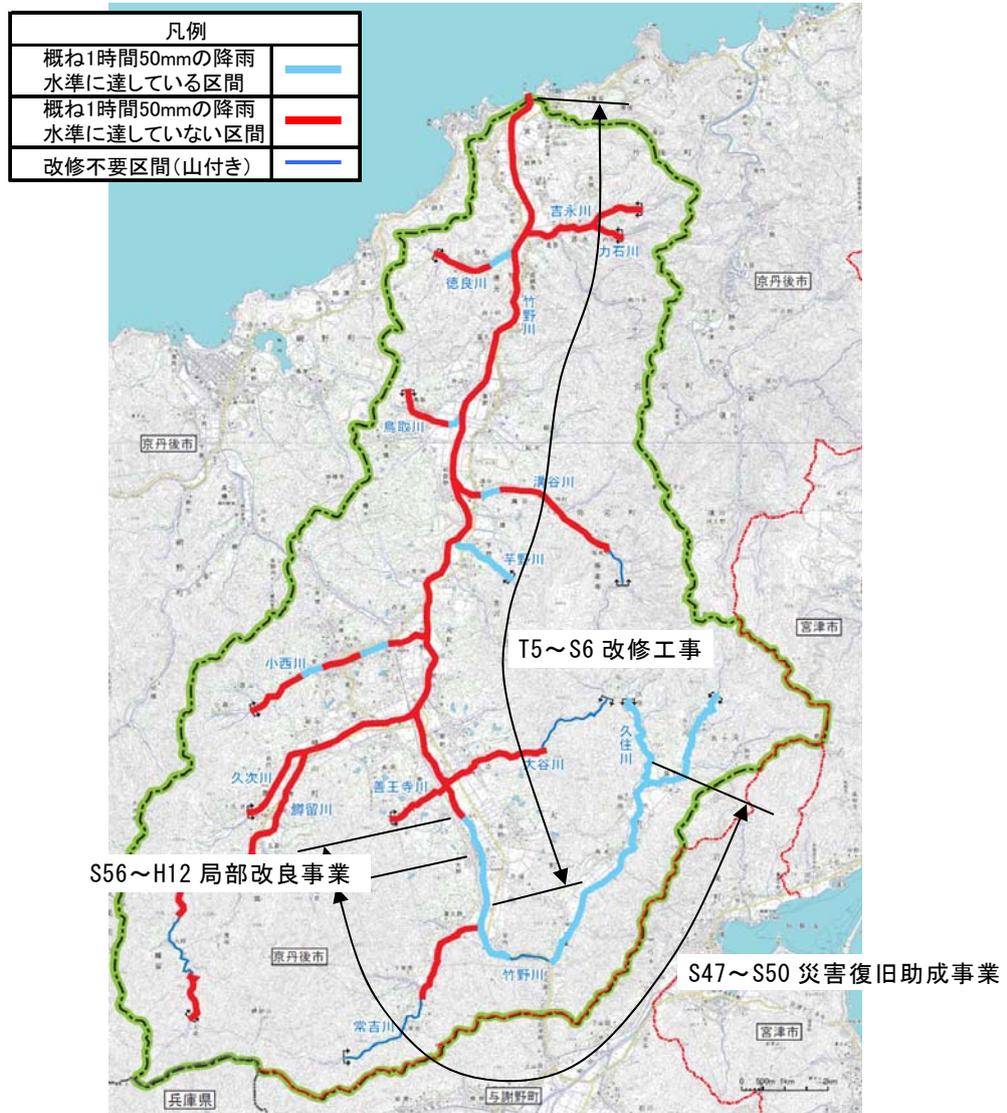
図 1-8 竹野川水系の整備状況（平成26年度時点）

竹野川の河川改修は、明治40年や大正7年の大洪水を契機に大正5年から昭和6年までの15カ年にかけて全川改修工事が実施され、河口から^{くちのおの}口大野付近まで改修を行ってきた。しかし、その改修工事の計画規模は低く、その後も幾たびの出水とともに災害復旧工事が実施されてきた。昭和47年には大正7年以来の洪水で甚大な被害を受け、これを契機として、口大野大宮橋より上流13.3km（支川含む）までの区間について、災害復旧助成事業による改修が進められ、昭和50年度に完成した。

さらに、昭和56年から平成12年にかけて局部改良事業が実施され、大宮橋から^{さんぼんぎ}三本木橋までの区間の改修が進められた。

そのため小規模な出水に対しては被害の防止、軽減が図られ一定の安全性は確保されているものの、依然として流域の治水安全度は低い状況から近年も大きな浸水被害に見舞われている（図1-8）。

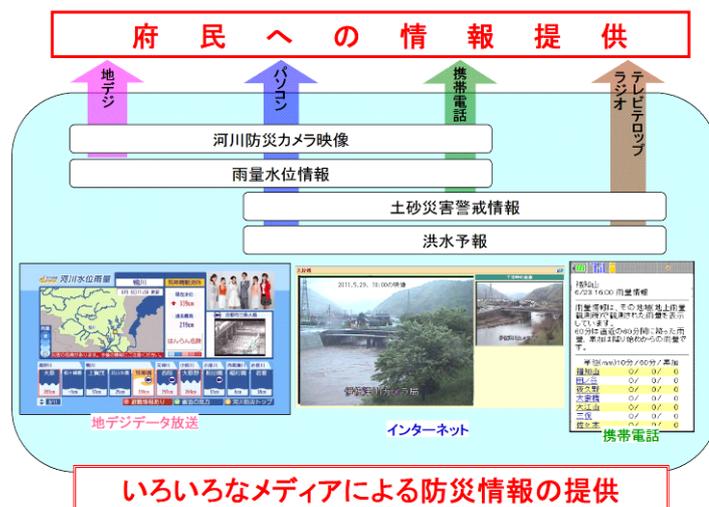
図 1-9 多様な媒体を活用した河川情報の提供

また、インターネット・携帯電話・地上デジタル放送のデータ放送など多様な媒体を通して、水防活動や避難の目安となるリアルタイムの雨量・水位情報、河川防災カメラ映像の提供を行うとともに、水防警報河川^{※1}・水位周知河川^{※2}の指定、浸水想定区域図、ハザードマップの公表など、防災情報の共有化を進めている(図 1-9)。

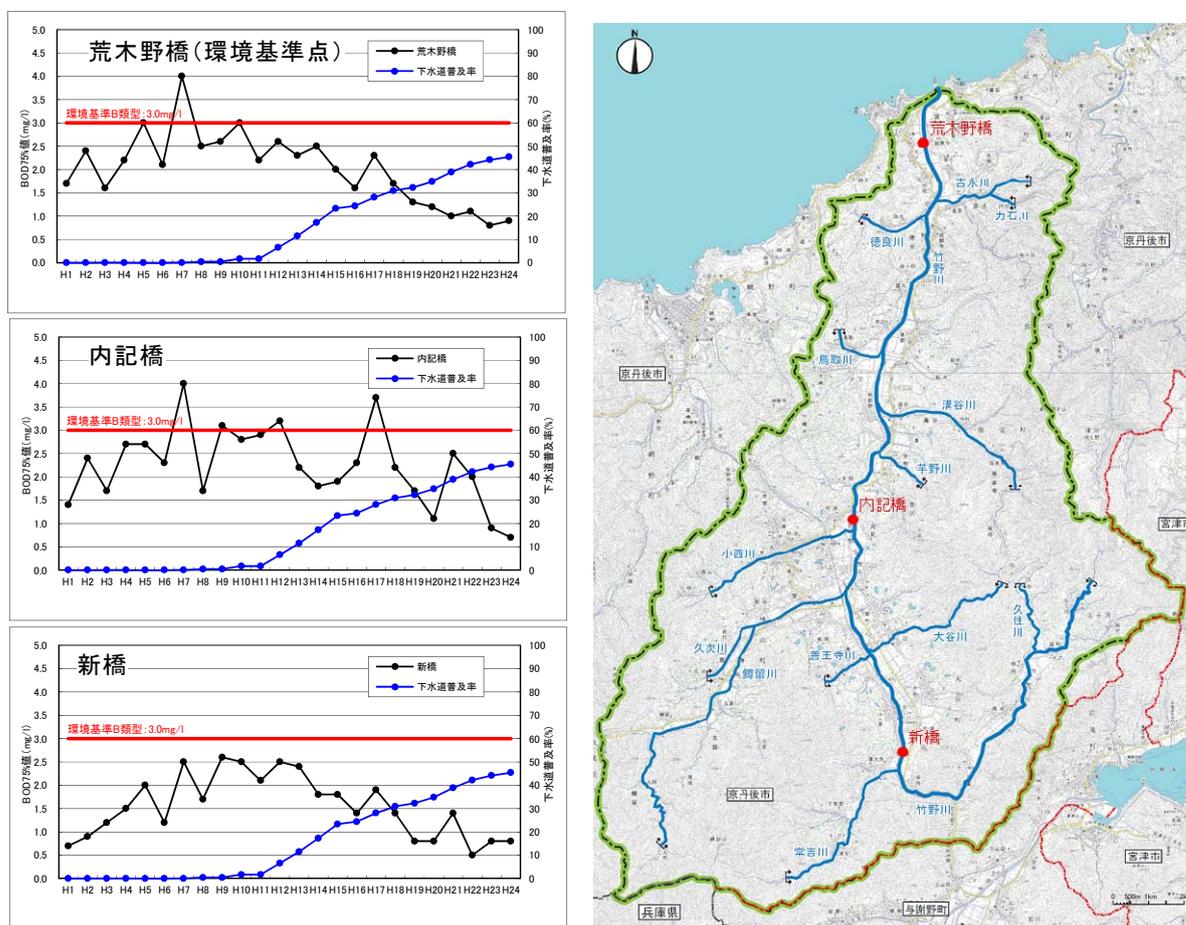
図 1-11 水質の経過及び水質観測地点

竹野川流域内の水質調査(BOD^{※3}75%値)は、竹野川の荒木野橋(環境基準点)、内記橋、新橋の3地点で行われている。平成元年以降の経年変化では、環境基準点の荒木野橋において平成7年に4.0mg/lと環境基準値(3.0mg/l)を上回った以降は環境基準値を満足している。その他の2地点においては、上流側の新橋では0.7~2.6mg/lと環境基準値を満足する水質を維持している。市街地の下流に位置する内記橋では、平成7年、11年、12年、17年に環境基準値を上回る高い値を示しているが、平成11年度以降の下水道整備の進捗に伴い水質は改善しており(図1-11)、概ね良好な水質を維持している。今後とも下水道等の整備や水質向上に向けた取り組みを進めるとともに、良好な水質、環境の維持・改善に努める必要がある。

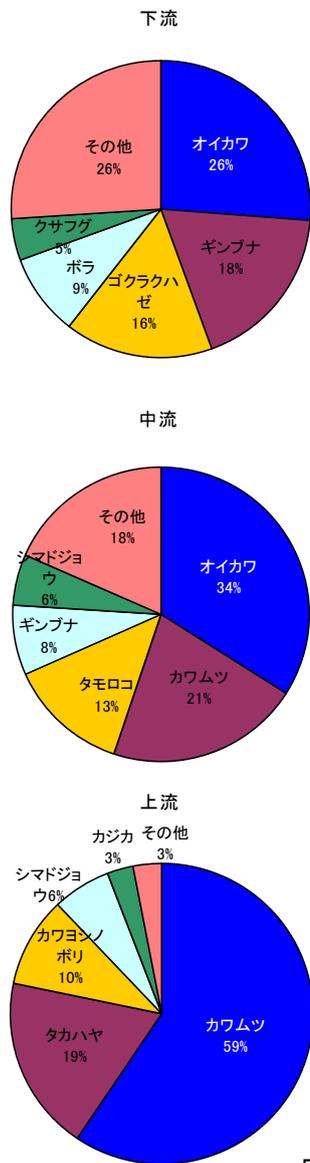
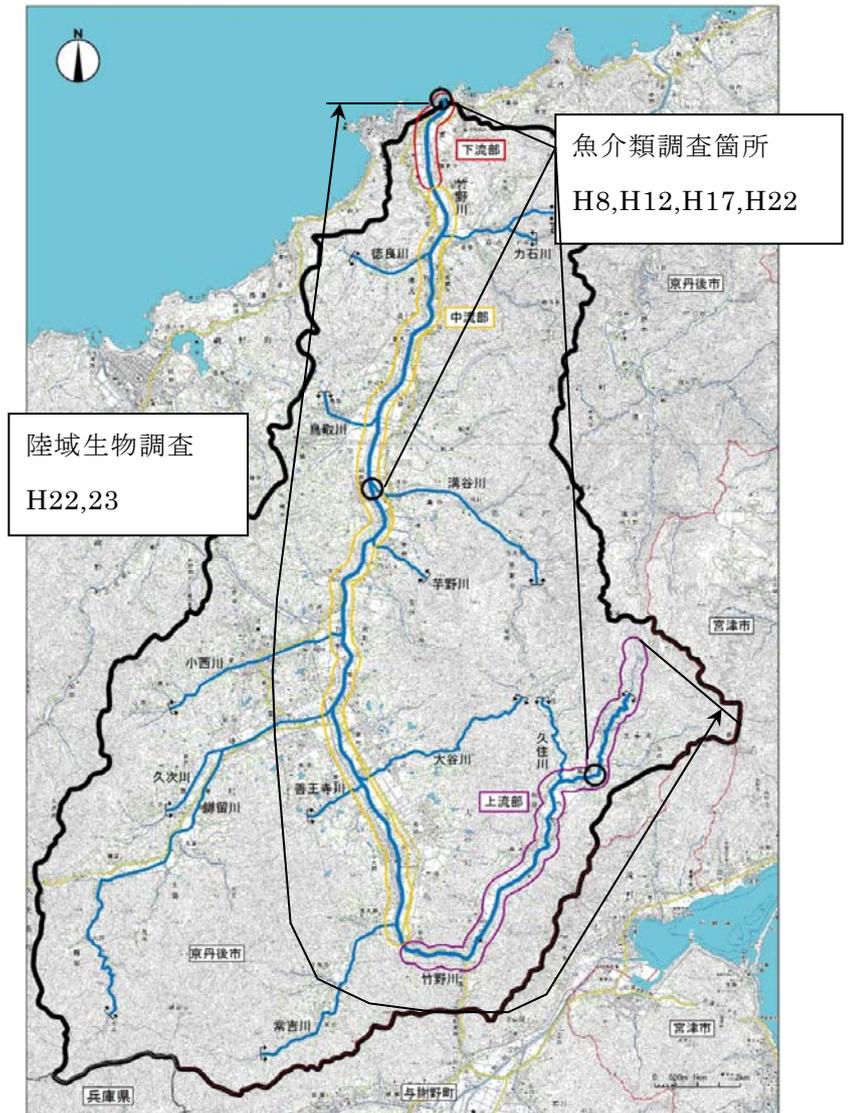
図 1-12 確認された魚類の分布

平成22年度の調査では、アカザ（府絶滅危惧種、国絶滅危惧Ⅱ類）、ミナミメダカ（府絶滅危惧種、国絶滅危惧Ⅱ類）、カジカ（国準絶滅危惧）、ドジョウ（国情報不足）の4種の重要種が確認されている（図1-12・表1-5）。

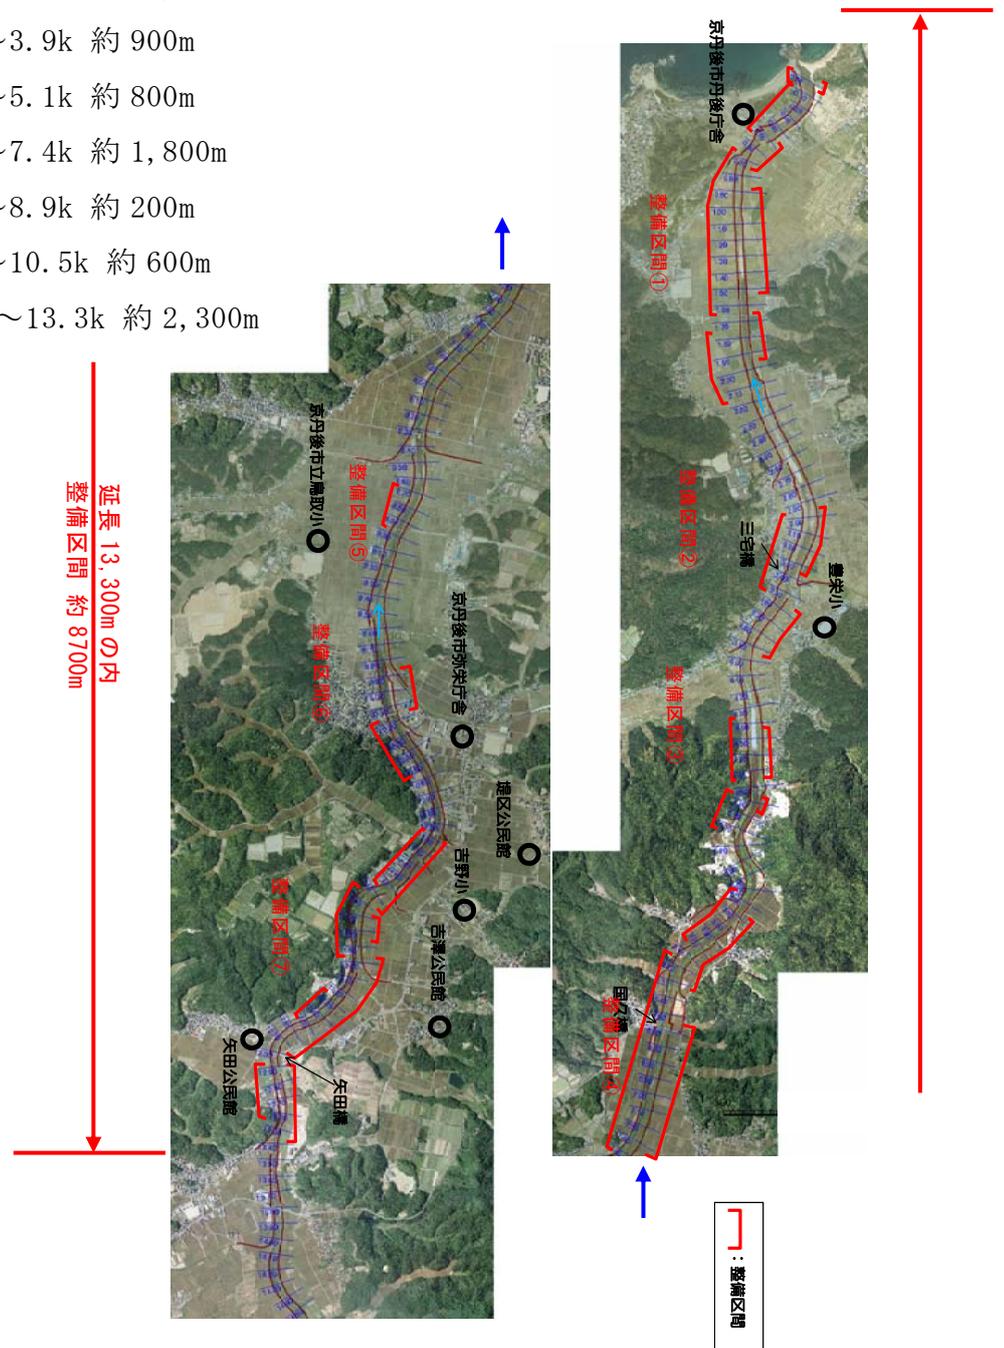
図 2-1 竹野川の整備区間

竹野川本川は、平成16年10月台風23号と同規模の出水に対し、人家浸水被害を解消することを目的とし、霞堤の役割を踏まえ、下図のとおり整備対象区間を位置づけ、河川整備を施行する。

整備区間①：河口～2.1k 約2,100m

整備区間②：3.0～3.9k 約900m

整備区間③：4.3～5.1k 約800m

整備区間④：5.6～7.4k 約1,800m

整備区間⑤：8.7～8.9k 約200m

整備区間⑥：9.9～10.5k 約600m

整備区間⑦：11.0～13.3k 約2,300m

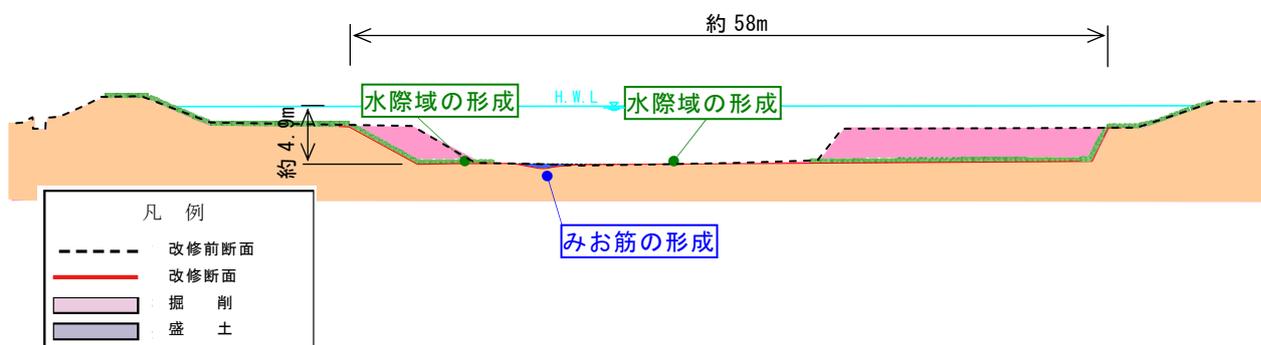
図 2-3 竹野川の標準横断図 (6.0k)

竹野川では、河道断面を拡幅することにより、流下能力の向上を図る。また、現況河道内の河原や植生を極力保全し、河道内のみお筋を確保することで、自然の営力によって瀬や淵が形成されることを促し、河川に生息する生物の生息・生育・繁殖環境の保全、復元及び創出に努める。

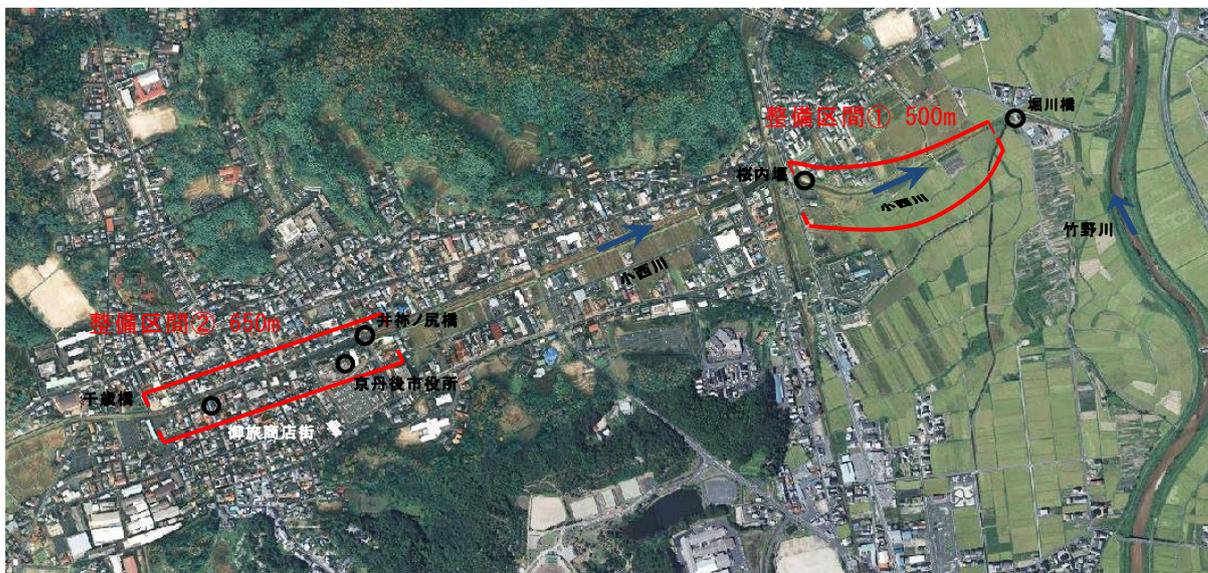
図 2-4 小西川の整備区間

支川の小西川は、平成16年9月台風21号と同規模の出水に対し、人家浸水被害を解消することを目的とし、下図のとおり整備対象区間を位置づけ、河川整備を施行する。

整備区間①：堀川橋から桜内堰までの約500m

整備区間②：井衾ノ尻橋下流から千歳橋上流までの約650m

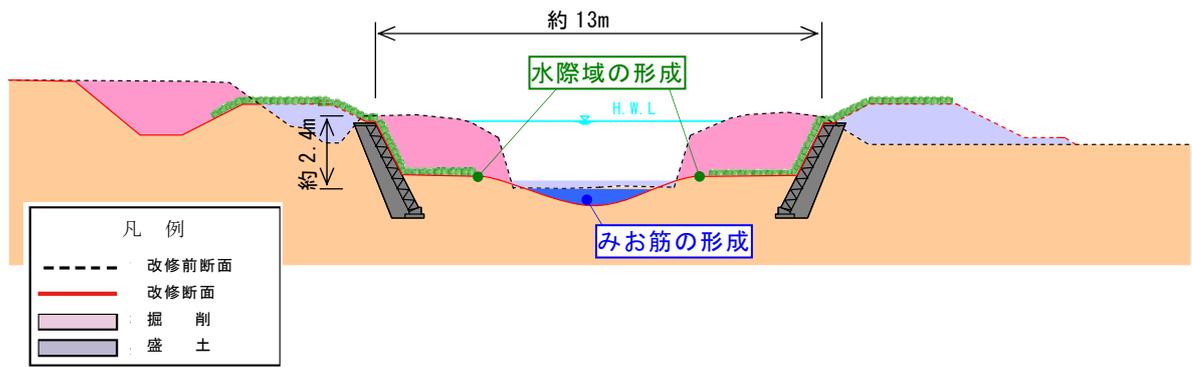
図 2-6 小西川の標準横断面図（整備区間①）

小西川では、流下能力の向上を図るため、河床掘削、河道拡幅、築堤により河川の断面を広げる。河道内にみお筋を確保することで、自然の営力による瀬や淵が形成されることを促し、河川に生息する生物の生息・生育・繁殖環境の保全、復元及び創出に努める。

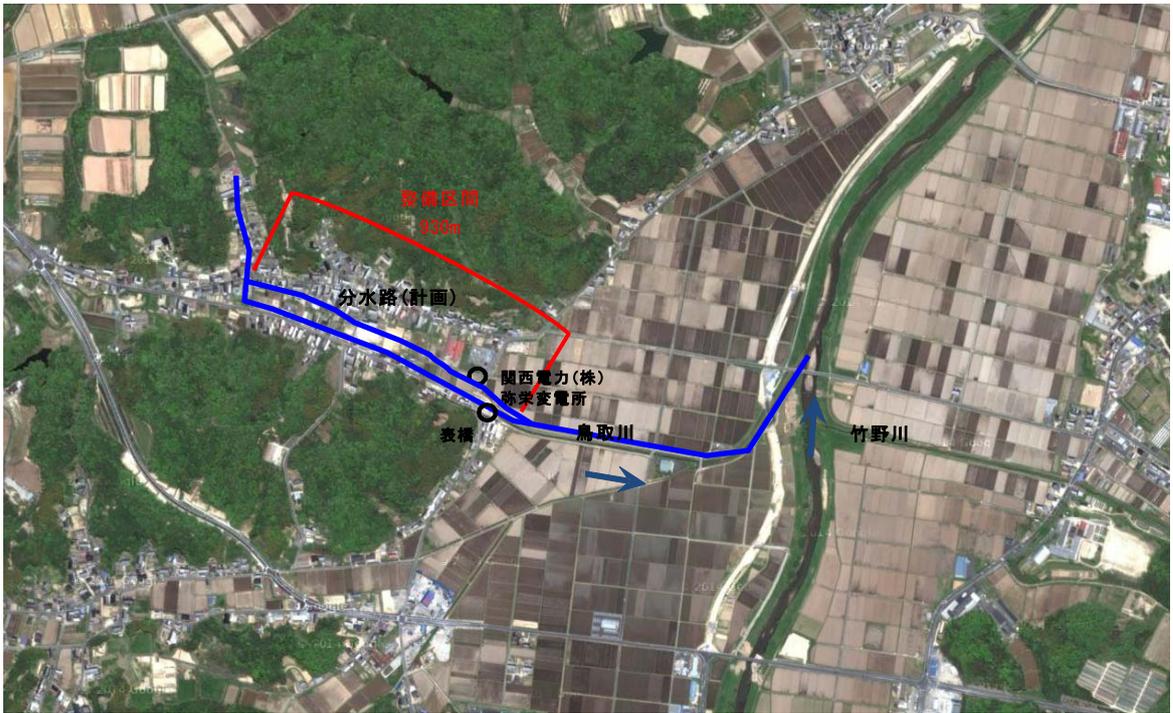
図 2-8 鳥取川の整備区間

支川の鳥取川は、平成16年10月台風23号と同規模の出水に対し、人家浸水被害を解消することを目的とし、下図のとおり整備対象区間を位置づけ、河川整備を施行する。

整備区間：表橋下流から上流約930m

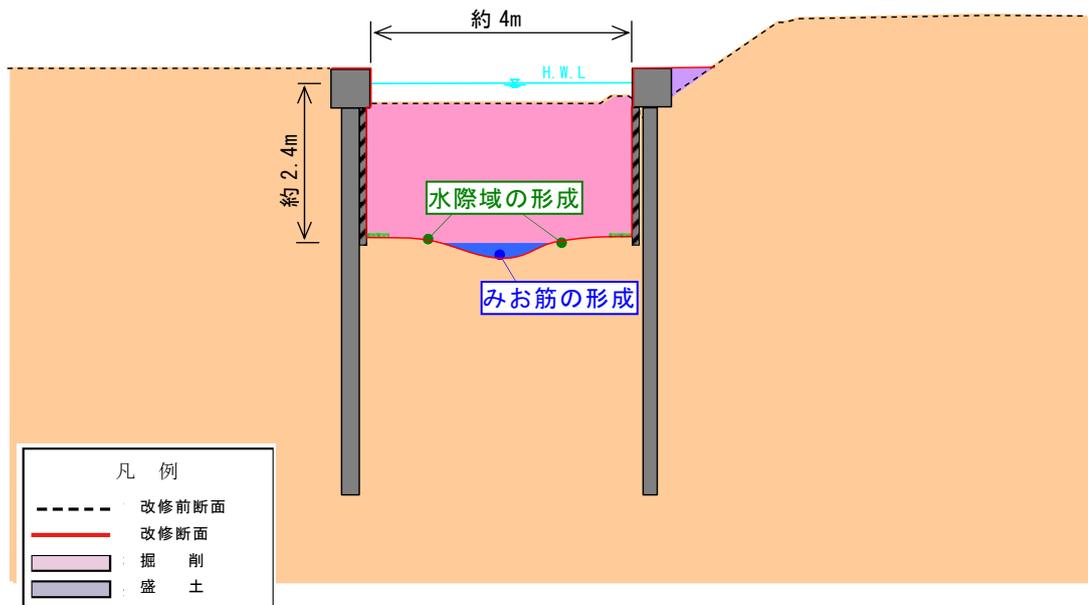
図 2-10 鳥取川の標準横断面図

鳥取川では、人家連担部での河川整備が困難であるので、分水路により整備を行う。河道内にみお筋を確保することで、自然の営力による瀬や淵が形成されることを促し、河川に生息する生物の生息・生育・繁殖環境の保全、復元及び創出に努める。

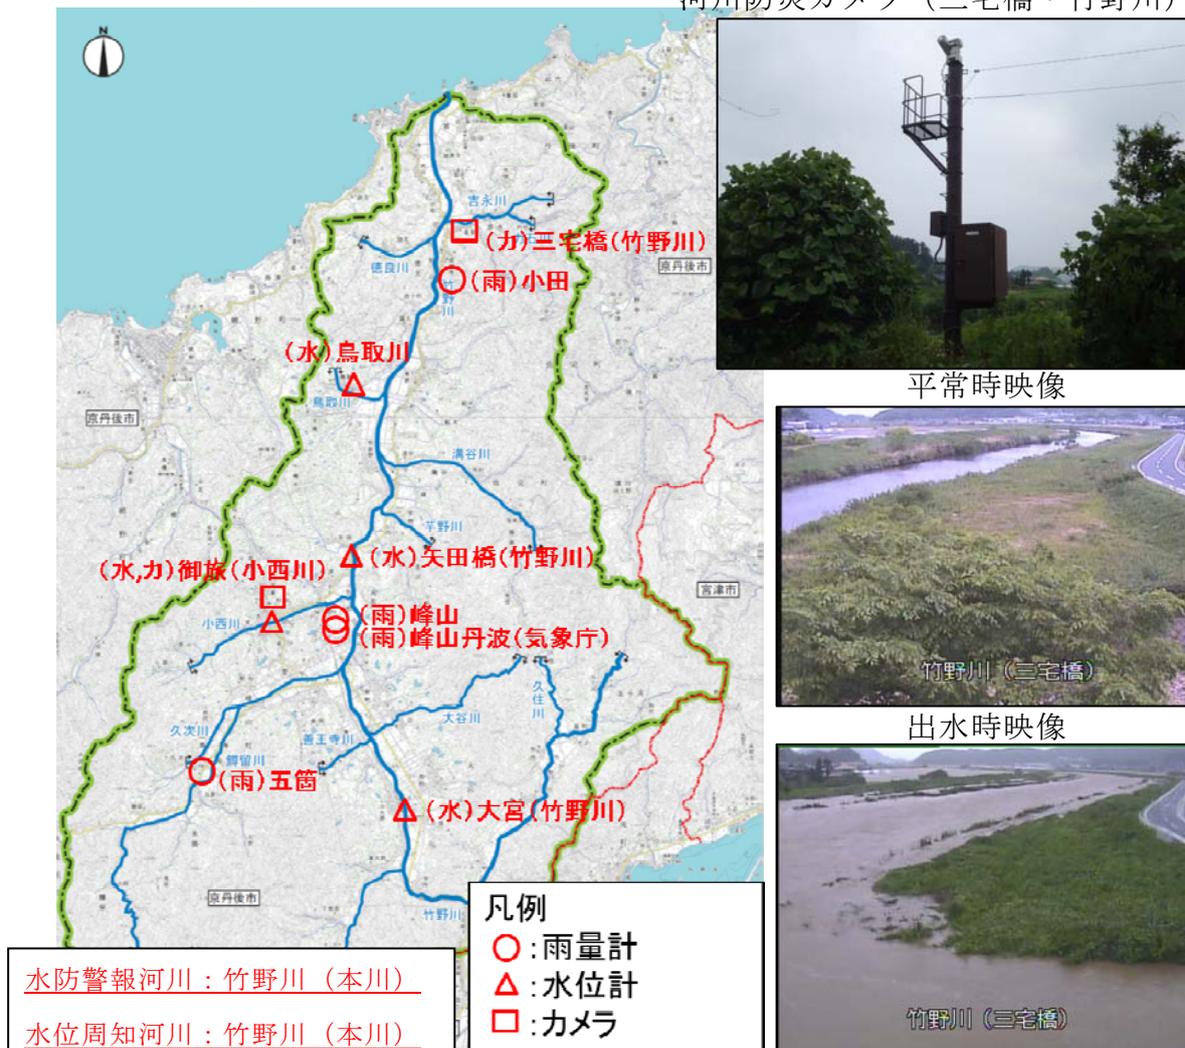
図 3-1 出水時における情報の提供

近年、異常ともいわれる集中豪雨が頻発しており、あらゆる洪水に対して河川整備等だけで対応することが難しい状況となっている。洪水による被害を最小限に抑えるためには、ハード対策だけでなく、防災情報の提供や警戒避難体制の整備などソフト対策を推進していく必要がある。このため、竹野川の^{みやげ}三宅橋に防災カメラを設置したり、小西川の氾濫常襲区間に水位計を設置するなど防災情報機器の整備を図ると共に、それらの画像や水位等の河川情報をインターネット及び地上デジタル放送（データ放送）等の媒体を活用し、提供すると共に、水防警報河川・水位周知河川の指定、浸水想定区域図・洪水ハザードマップの作成を行っている（図 3-1）。

河川防災カメラ（三宅橋・竹野川）

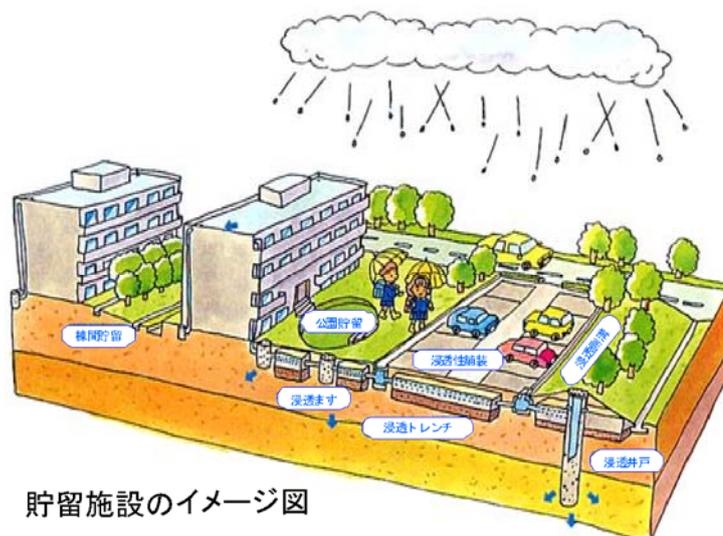
図 3-2 貯留施設のイメージ（出典：淀川水系河川整備計画）

洪水による被害をできるだけ軽減するため、土地利用の規制や誘導を含めたまちづくりについて、河川整備の進捗状況等を踏まえ関係市京丹後市と連携して検討する。また、流域の貯留・浸透機能を維持・強化するため、関係市京丹後市や地域、関係部局と連携し、自然の保水機能を持つ森林・農地等の整備・保全や流域内の貯留・浸透施設の整備を推進する（図 3-2）。

貯留施設のイメージ図
