由良川水系・二級水系河川整備計画検討委員会 第25回資料 (代替案の可能性及び費用対効果分析について)

平成27年9月1日
京 都 府

二級河川竹野川水系河川整備計画 河川整備の概要

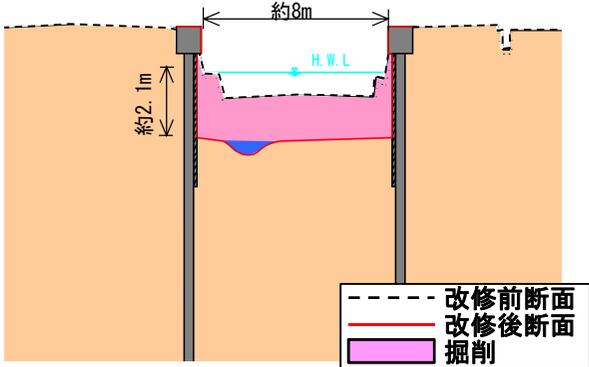
案	河床掘削案	分水路案	調整池+河床掘削案
治水対策の概要	<ul style="list-style-type: none"> 現況川幅を維持しつつ、河床を掘り下げることにより所定の流下能力を確保する案

利点と問題点	<ul style="list-style-type: none"> 河幅を大きく変化させないことで、河川沿いの道路・家屋等に対して大きな影響を与えない 現況河床の掘削を行うため、自然な水際の再生を図るなどの保全対策が必要となる 他の案と比較して、経済的である 	<ul style="list-style-type: none"> 道路下に放水路を設置するため、工事中の道路交通に大きな影響を与える 上水管・下水管などの地下埋設物に大きく影響を与える 現況河床形状を維持するため、河川環境・景観面に大きな変化はない 	<ul style="list-style-type: none"> 調整池整備を実施するため、広大な用地が必要となる 河幅を大きく変化させないことで、河川沿いの道路・家屋等に対して大きな影響を与えない 現況河床の掘削を行うため、自然な水際の再生を図るなどの保全対策が必要となる
概算事業費	約16.0億円	約22.1億円	約26.6億円
判定	○	×	×

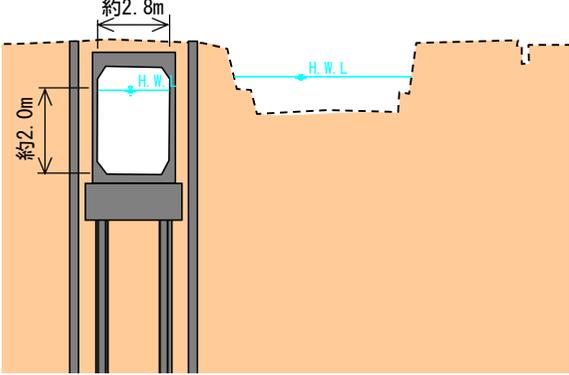
<ul style="list-style-type: none"> 分水路を整備することで、所定の流下能力を確保する案

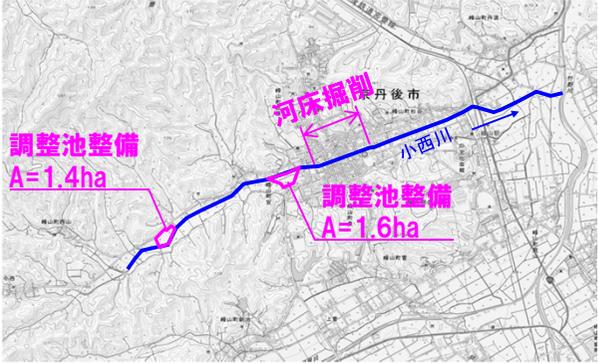
<ul style="list-style-type: none"> 調整池整備により、流出を抑制しつつ、河床を掘り下げることにより、所定の流下能力を確保する案

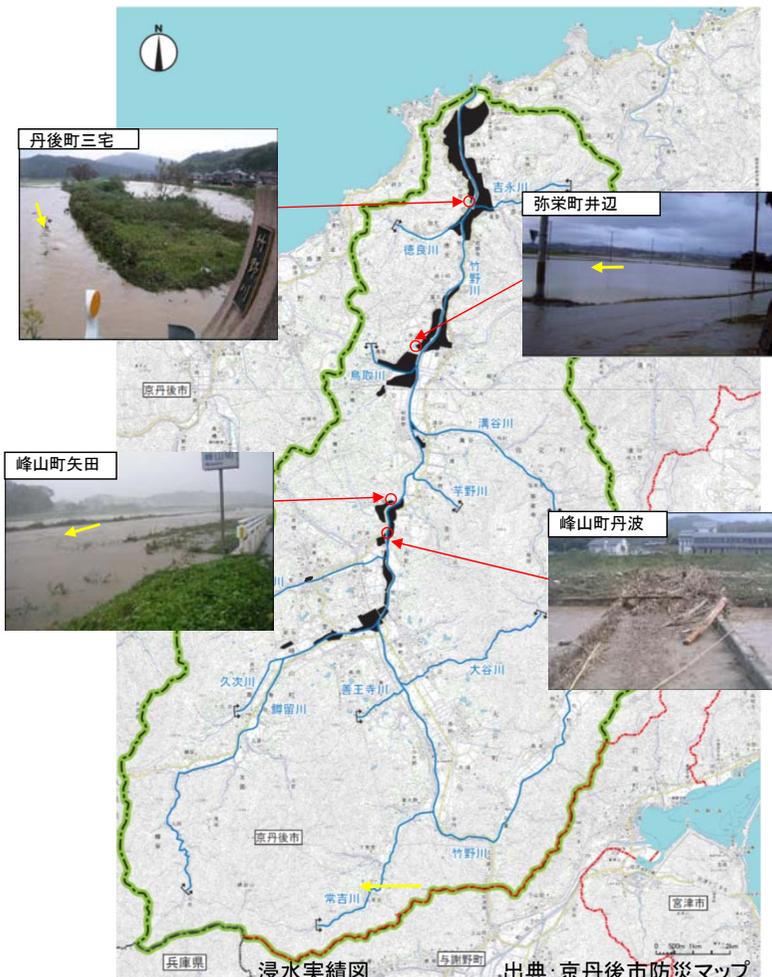
■平成16年10月台風23号による浸水実績

■竹野川流域では、これまで集中豪雨等により度々大きな被害が発生しており、昭和47年9月の台風20号をはじめ、近年においても、平成10年9月台風6,7号、平成16年9月台風21号、平成16年10月台風23号、平成20年7月豪雨により、大きな被害に見舞われた。近年の出水では、中下流の小西川等で度重なる浸水被害が発生した。

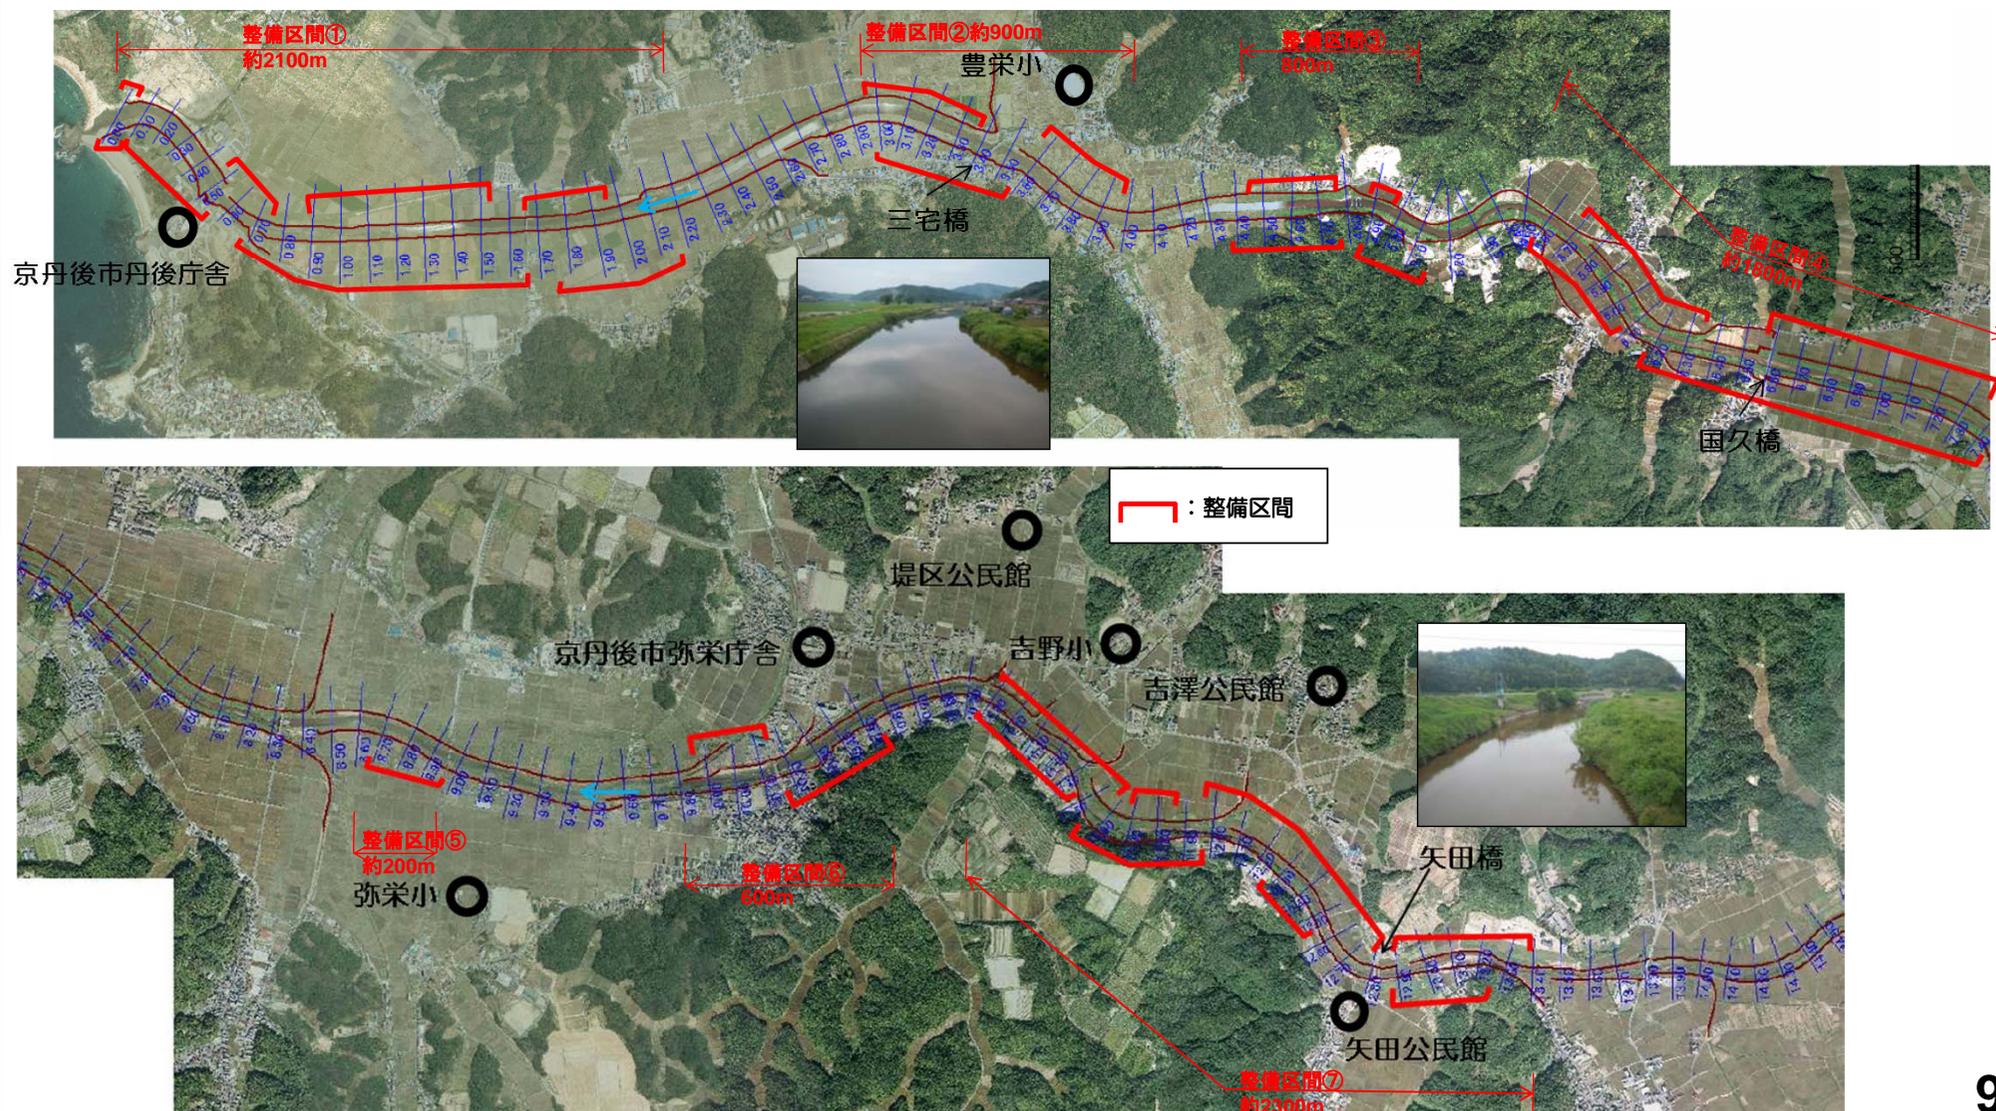
竹野川は、平成16年10月と同規模の出水に対し、人家浸水等を解消することを目的とし、近年の出水による被害の発生状況、河川の現況流下能力から、下図のとおり整備対象区間を位置づけ、河川整備を施行する。

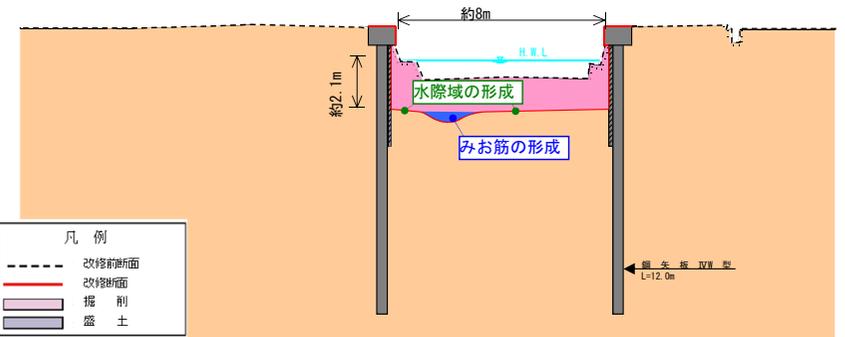
小西川の標準横断面図(整備区間①)

支川の小西川は、平成16年9月と同規模の出水に対し、人家浸水等を解消することを目的とし、近年の出水による被害の発生状況、河川の現況流下能力から、下図のとおり整備対象区間を位置づけ、河川整備を施行する。

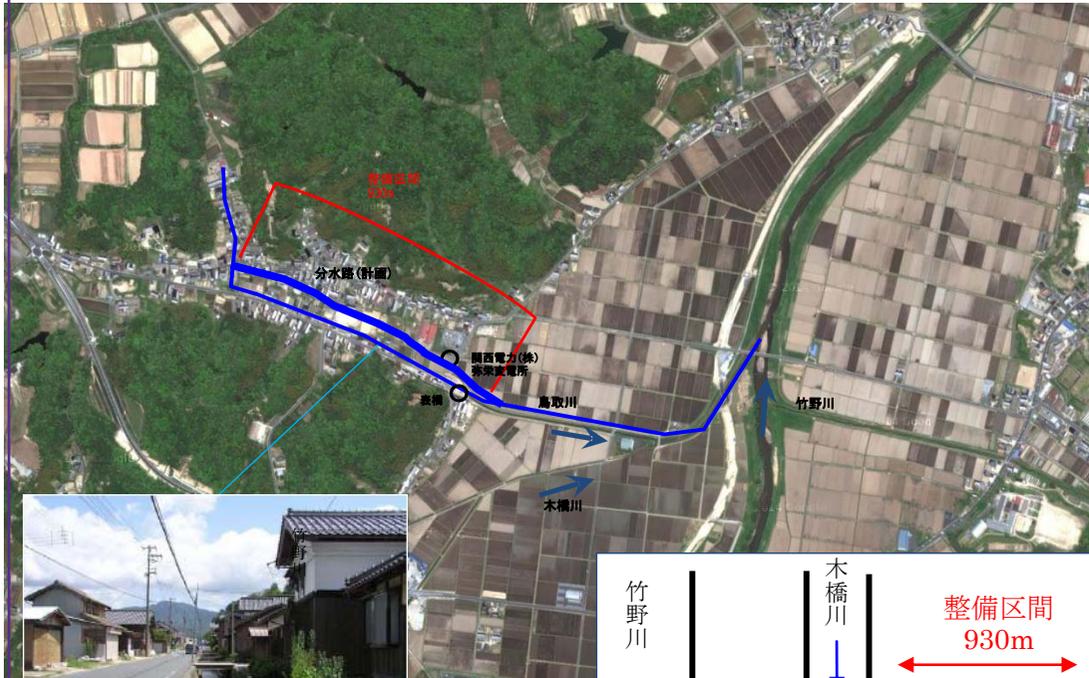
— : 整備区間

支川の鳥取川は、平成16年9月と同規模の出水に対し、人家浸水等を解消することを目的とし、近年の出水による被害の発生状況、河川の現況流下能力から、下図のとおり整備対象区間を位置づけ、河川整備を施行する。
