# 由良川水系・二級水系河川整備計画検討委員会 第19回資料 (二級河川高野川水系の概要について)

平成26年3月18日  
京 都 府

# 高野川水系の概要 (1-① 位置・諸元)

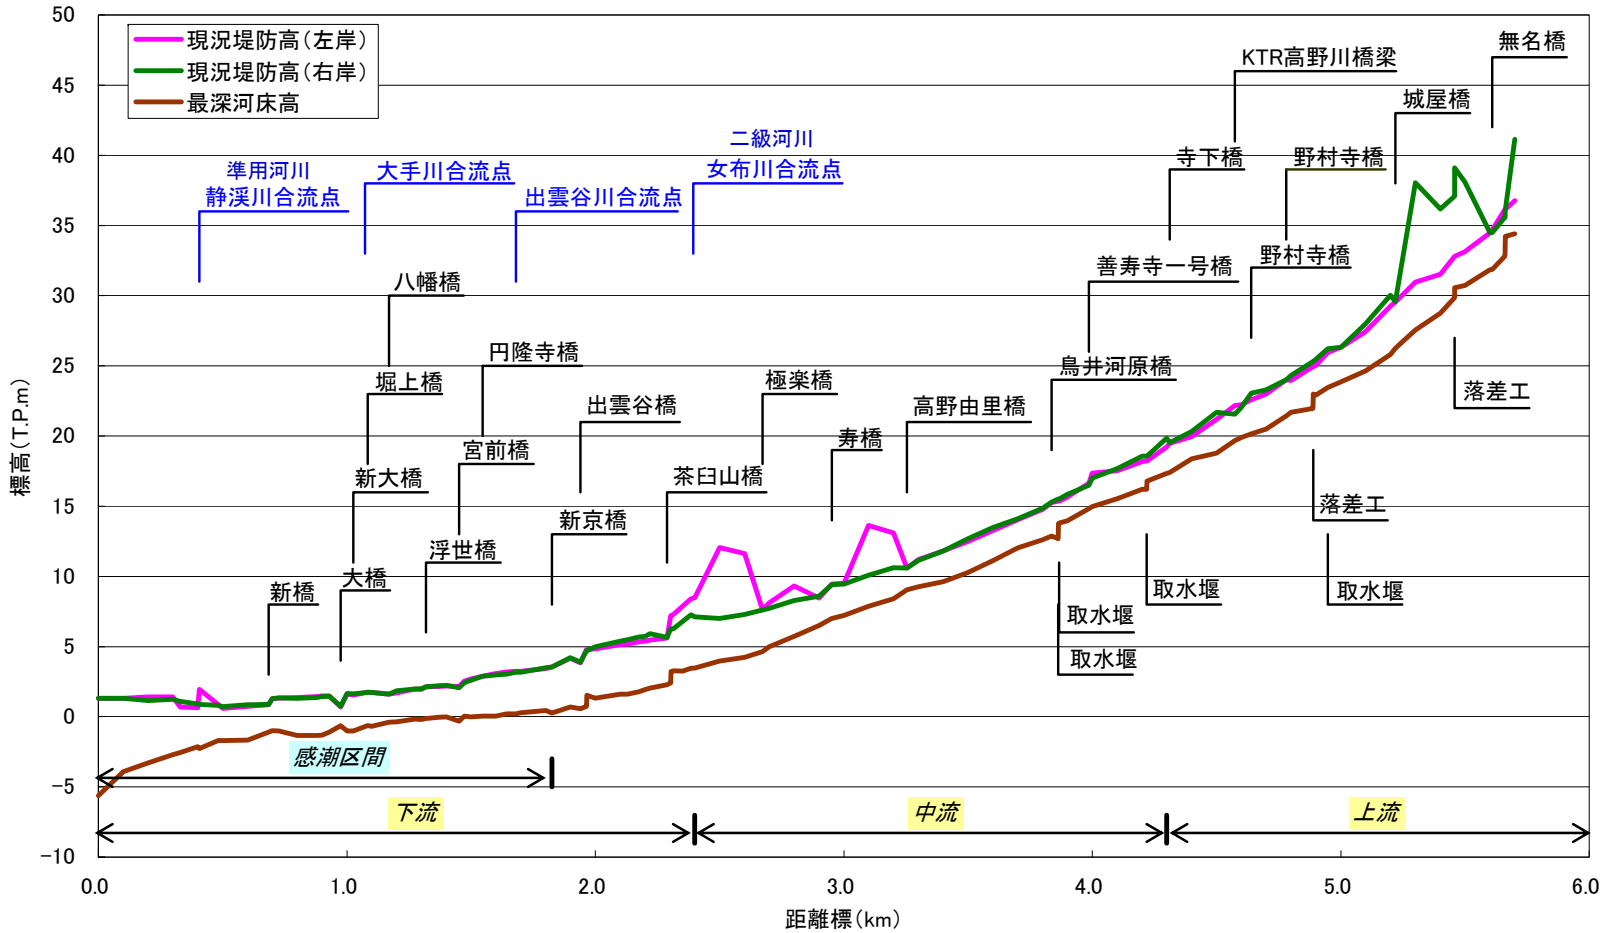
## 高野川の縦断図

高野川の河床勾配は、上流部(寺下橋上流)は約1/50、中流部(茶臼山橋上流)は約1/200、下流部は約1/600と緩くなり、舞鶴湾の潮汐が影響を与える感潮区間は、新京橋付近(河口から1.7km)まで及ぶ。

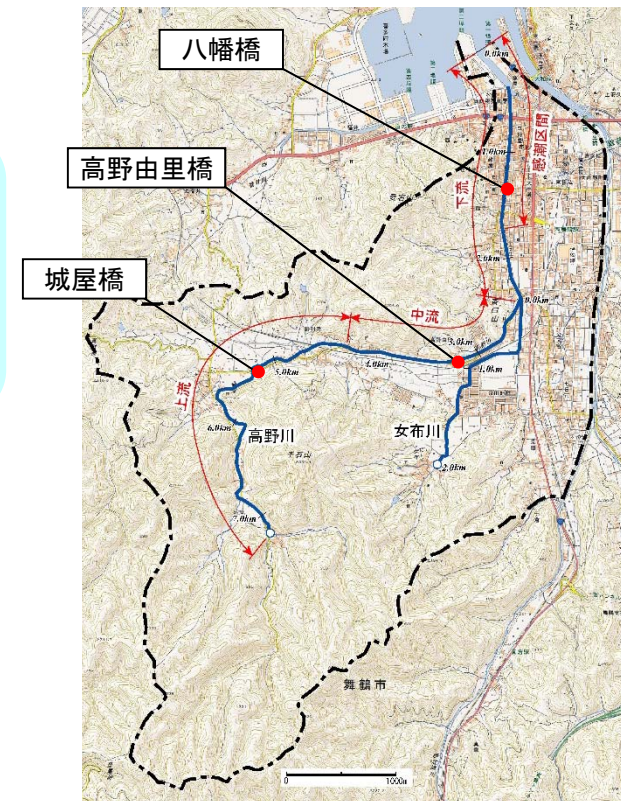
## 高野川の横断図(イメージ)

上流部は堀込み河道であり、中流部は堀込み区間と築堤区間が混在しており、堤防高は低い。下流部は概ね堀込み河道で、パラペットとなっている区間もあり、パラペットは縦断的に連続しておらず、一部切れている区間もある。兩岸の堤内地には、田辺藩の城下町・商港から発展した中心市街地が広がっている。

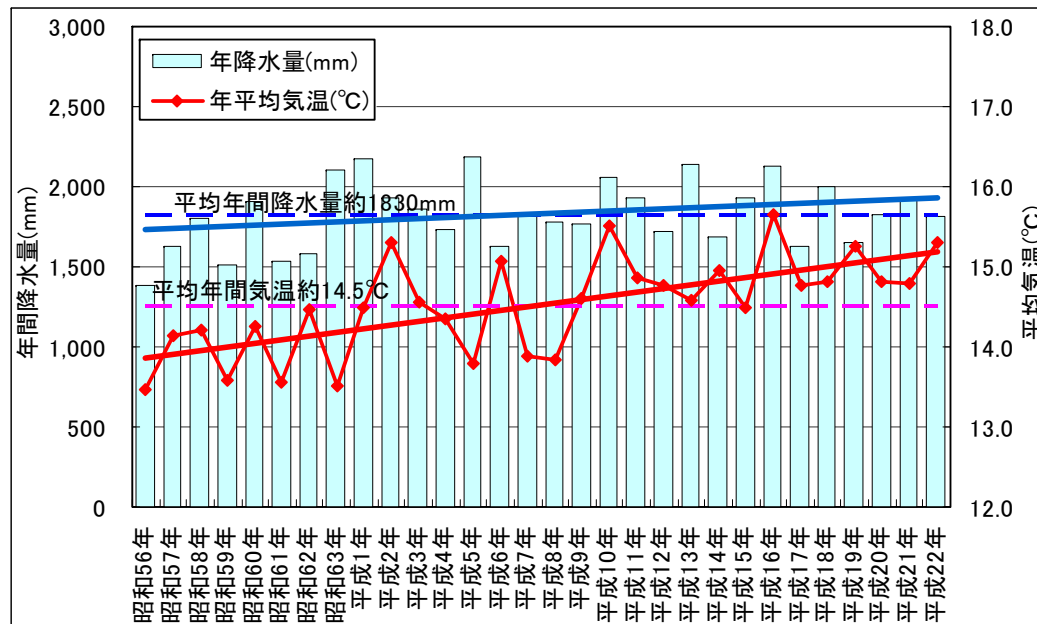
【年間降水量と平均気温の推移】

気候は冬期に降水量が多い日本海型気候区に属し、年間降水量は約1,830mmと、全国の年平均降水量(約1,720mm)と比較して若干多い。年平均気温は約14.5℃であり、夏期平均気温は25℃程度、冬期平均気温は約5℃程度である。昭和56年～平成22年の経年変化としては、気温や降水量は若干の増加傾向にある。舞鶴湾沿岸域での冬の気温は比較的高いため、府内の他の日本海側地域と比べ積雪量は少ないが、山地域においては冬の気温は低いため、積雪も多い。

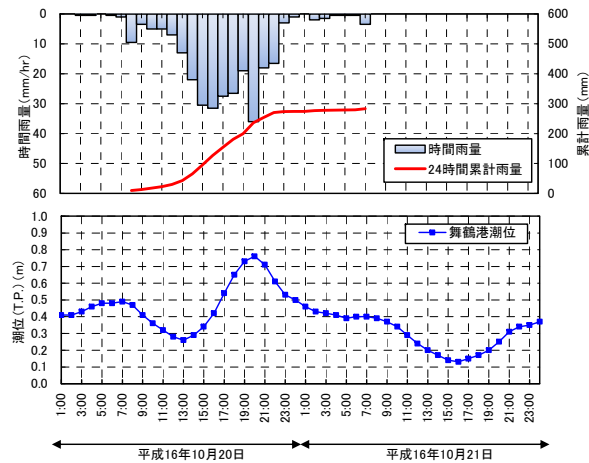
- 平成16年台風23号により、下流区間で多くの浸水被害が発生した。
- 大手川等の高野川に合流する都市下水路は開水路であり、逆流防止施設がなく、また、100箇所を越える排水路にも逆流防止施設がない。このため、高潮と洪水が同時に生起すると洪水位が高くなり、都市下水路を通じて堤内地への逆流や、排水出来ない状況等により内水浸水被害が発生していると考えられる。

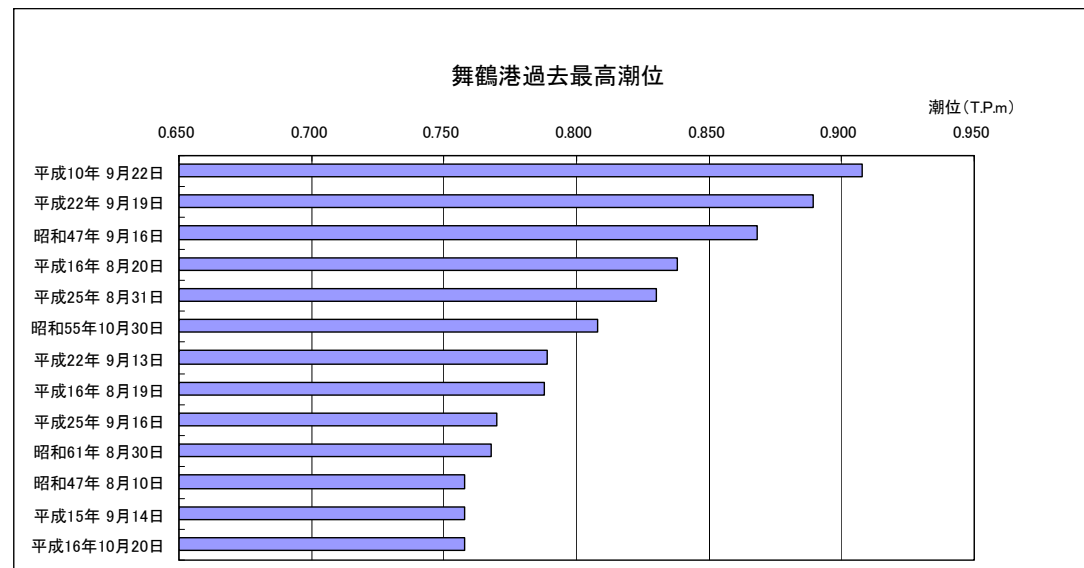
- 昭和43年から平成25年までの34年間を対象に、舞鶴港実績潮位が高い順位抽出すると、浸水被害が甚大であった平成10年9月洪水(台風7号)が第1位、平成16年10月洪水(台風23号)が第11位である。
- 昨年の平成25年9月洪水(台風18号)でもT.P+0.77mと、第9位の順位となる高い潮位であった。
- 24時間雨量が100mmを越えるような降雨状況下で高潮の影響を受けると、下流部では高野川への排水ができなくなるため内水により、浸水被害が発生していると考えられる。
