# 由良川水系・二級水系河川整備計画検討委員会 第20回資料

## 平成26年8月豪雨(8月15～17日)の出水状況について

平成26年9月30日  
京都府

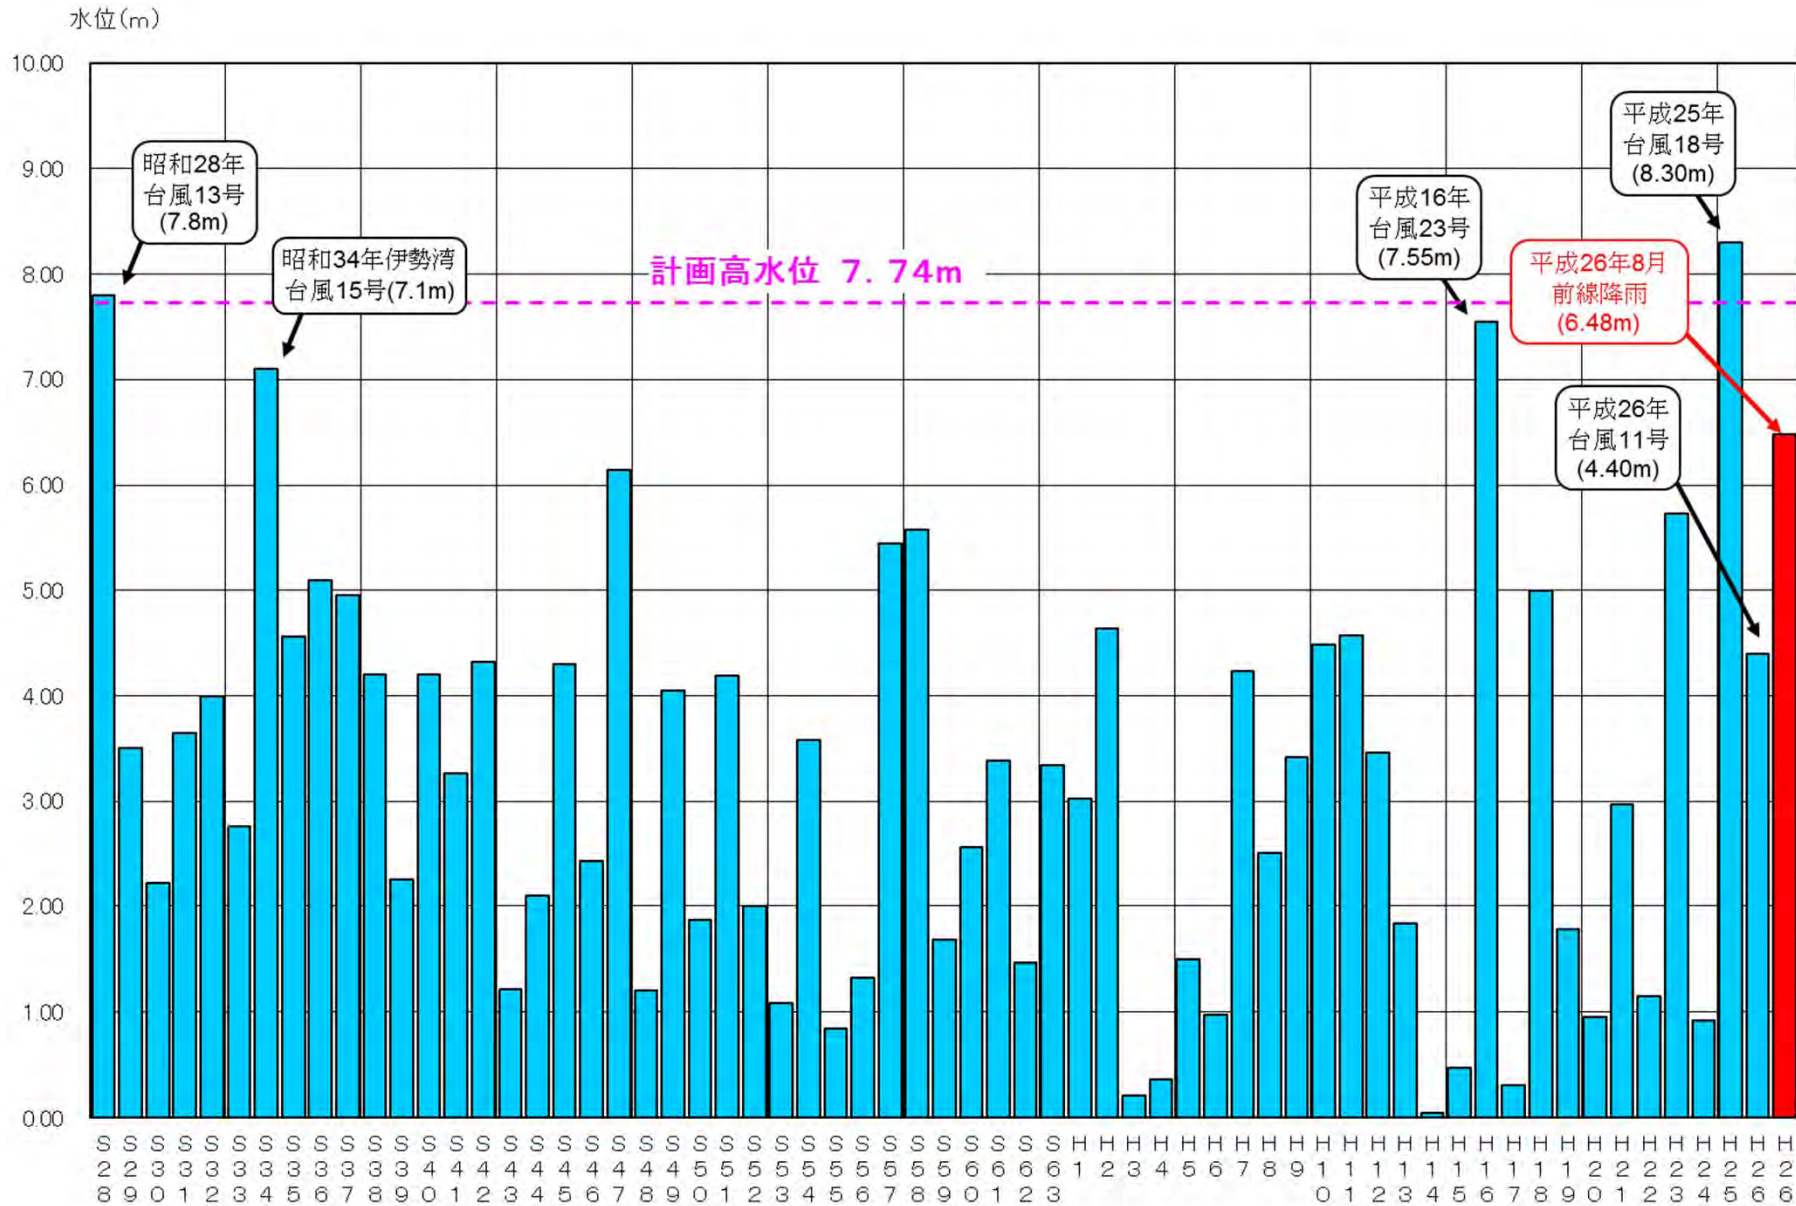
近年では、平成25年台風18号、平成16年台風23号に次ぐ水位を記録。

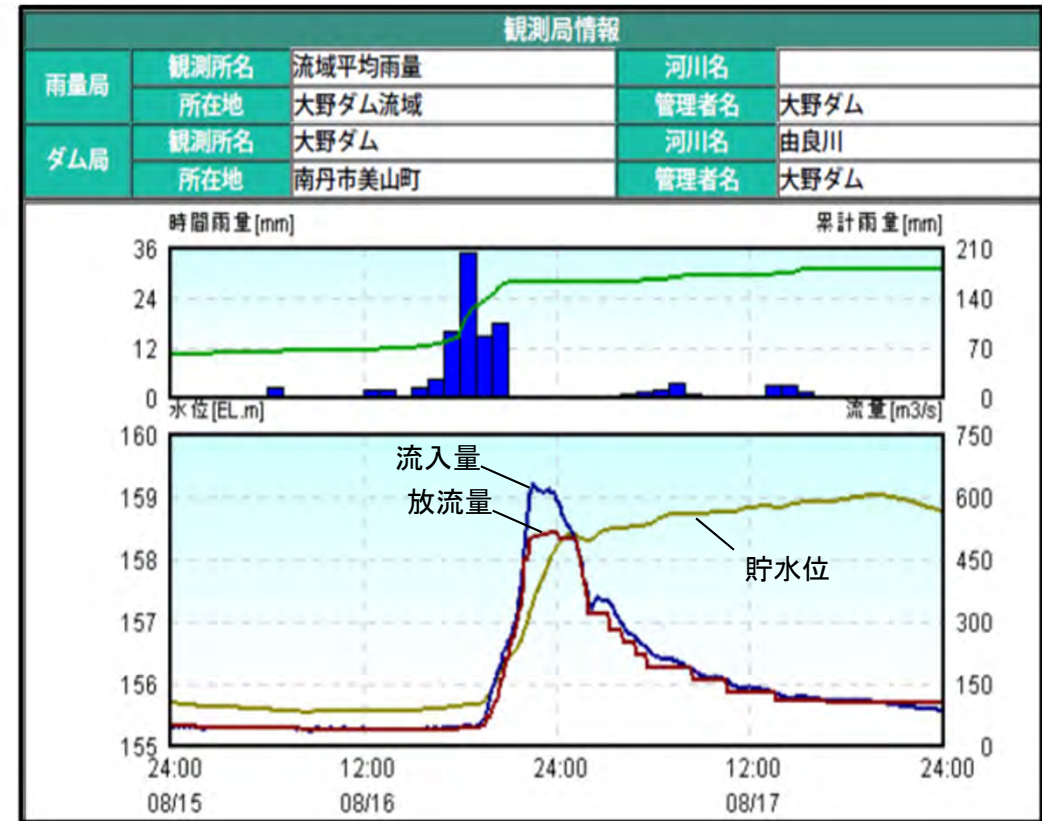
#### 今回豪雨における大野ダムの状況

総雨量 : 180.5mm

最大1時間雨量 : 34.9mm

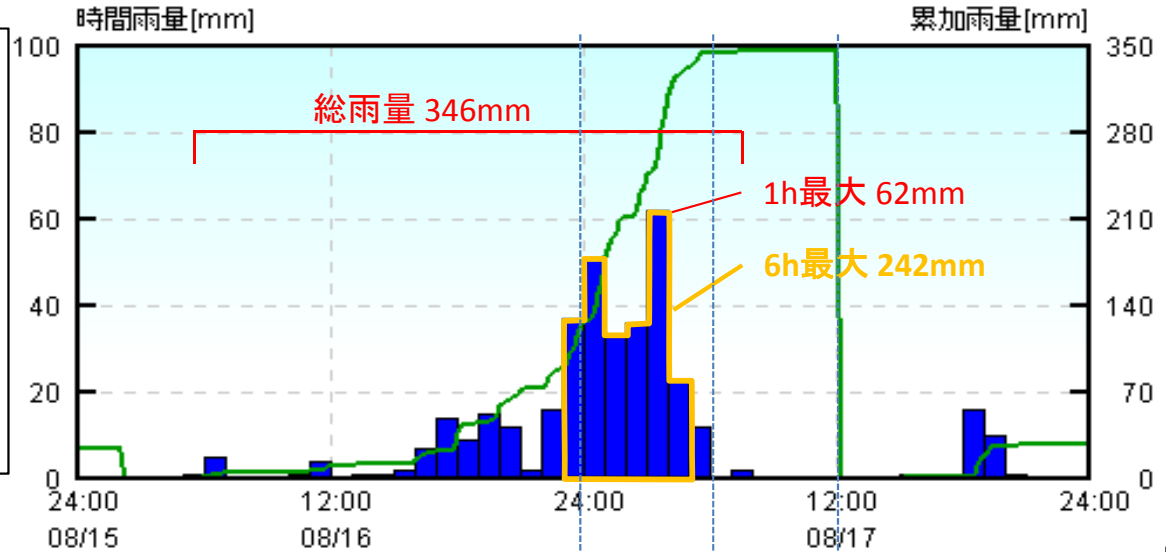
福知山  
雨量観測所  
(京都府)

総雨量 346mm  
(16日5時～17日8時までの27時間)  
時間最大雨量 62mm (17日3時～4時)  
60分最大雨量 75mm (17日3:20～4:20)

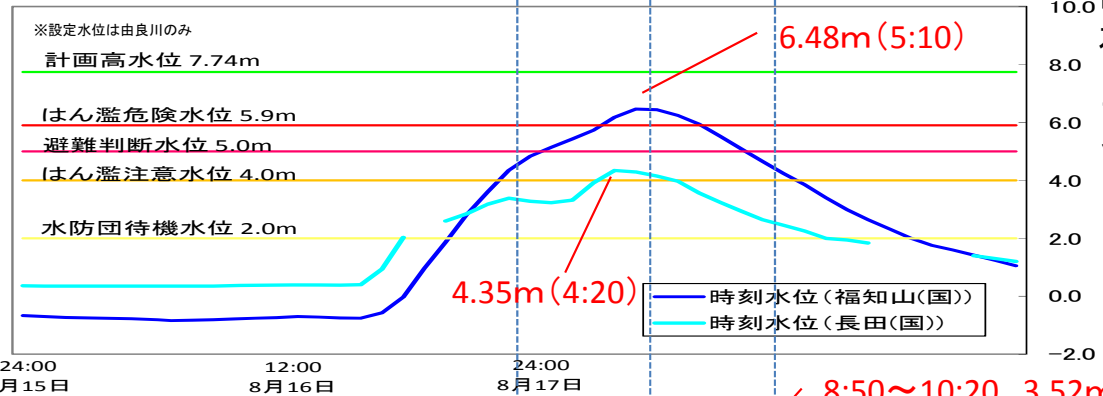
由良川(福知山)  
水位観測所

福知山観測所 6.48m  
(17日5:10)

おさだ  
長田観測所 4.35m  
(17日4:20)

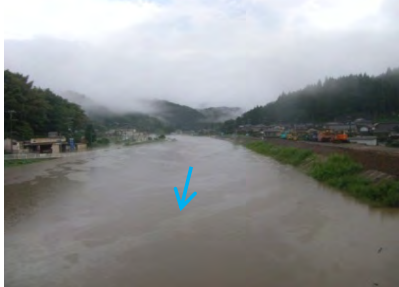
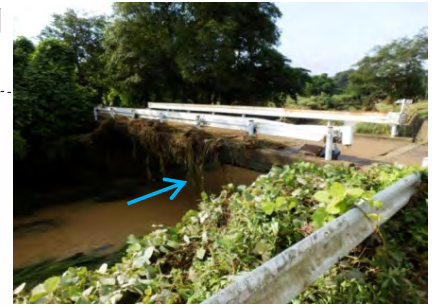
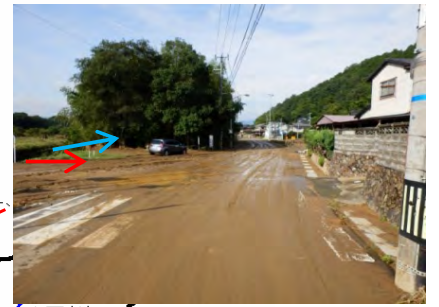
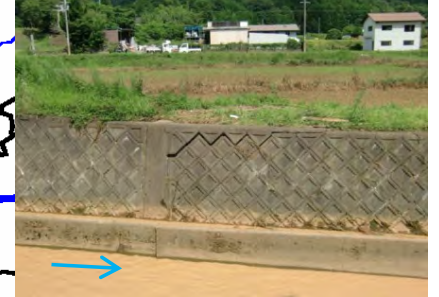
みや  
宮川

由良川背水の影響により溢水

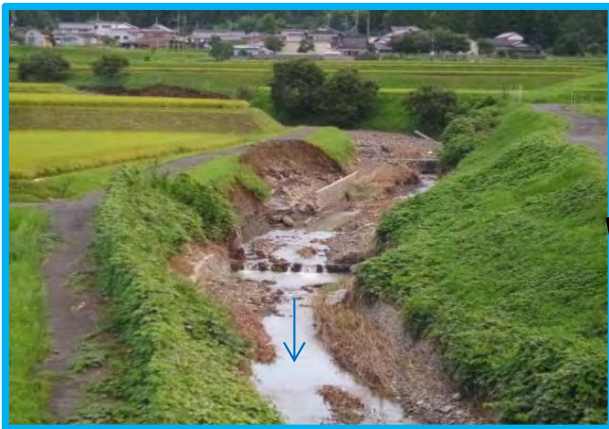
河岸侵食(室川<sup>むろ</sup>)

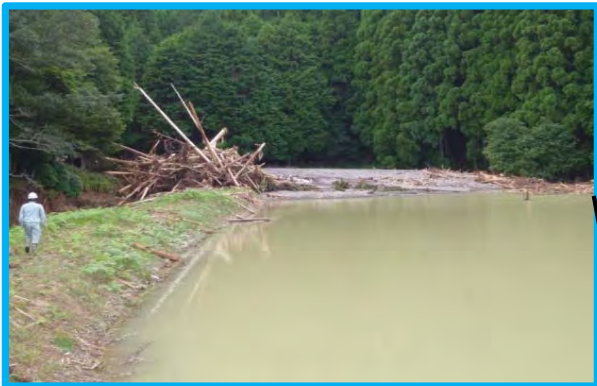
ため池(室川上流)

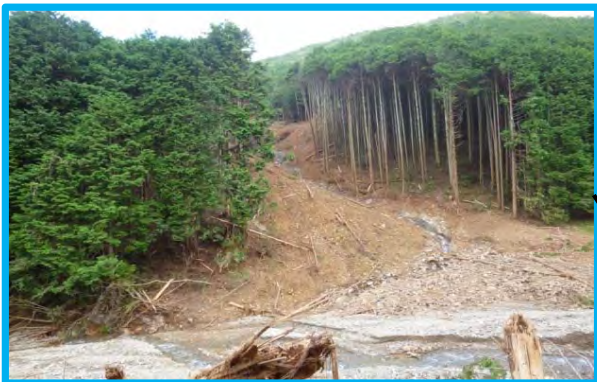
土石流(室川上流)

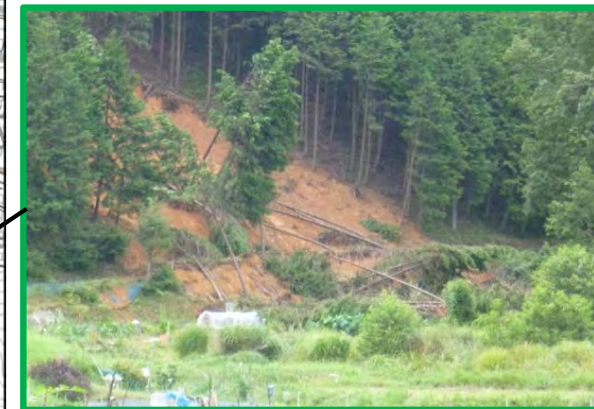
斜面崩壊(法川上流域)

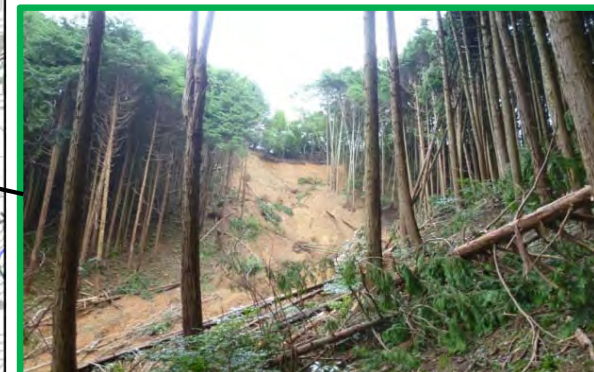
土石流(法川上流域)

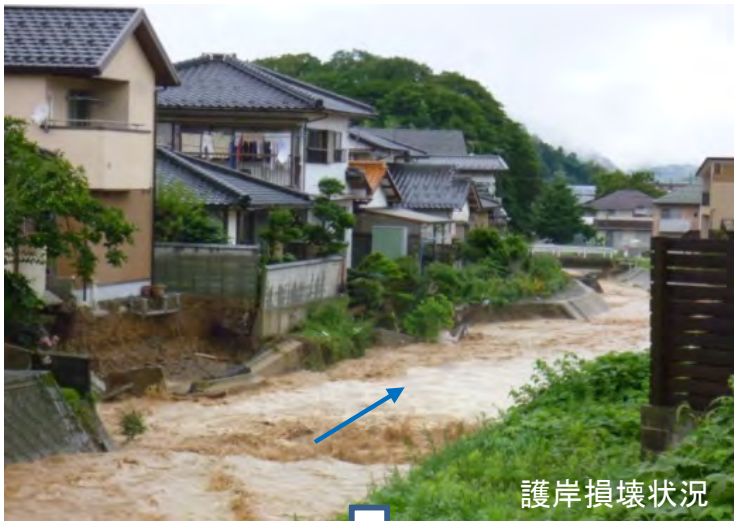
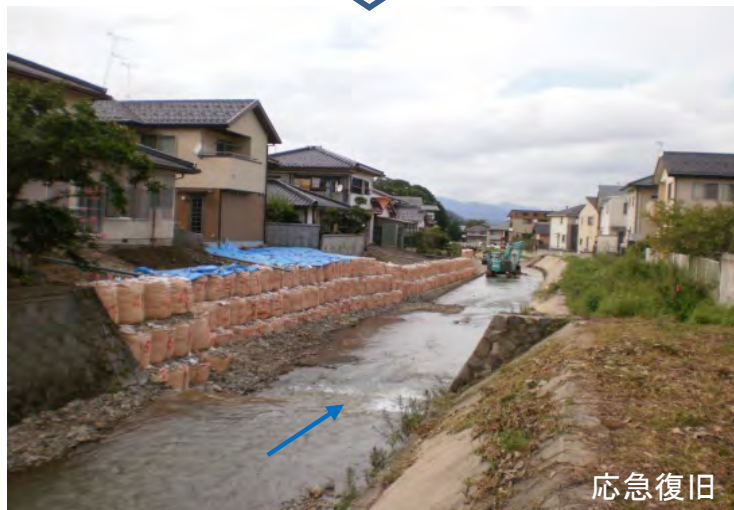
＜弘法川＞  
護岸が約80m損壊  
大型土のう 約240個で応急復旧  
（8月28日完了）

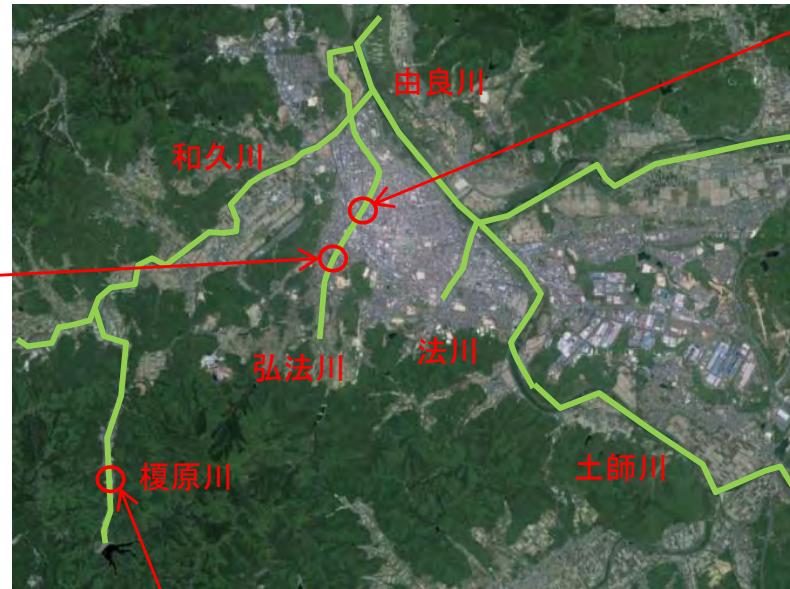
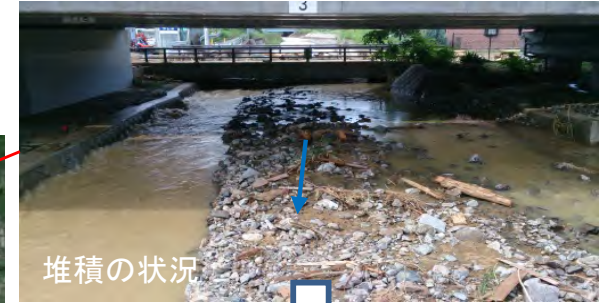
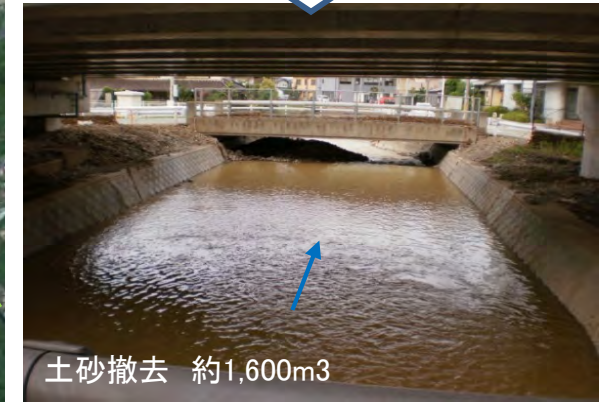
＜弘法川＞  
JR高架側道橋付近  
河道に土砂堆積  
掘削完了（8月28日）

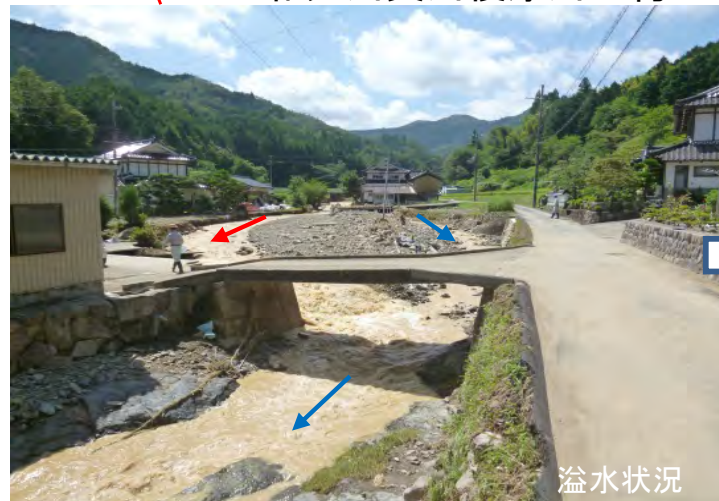
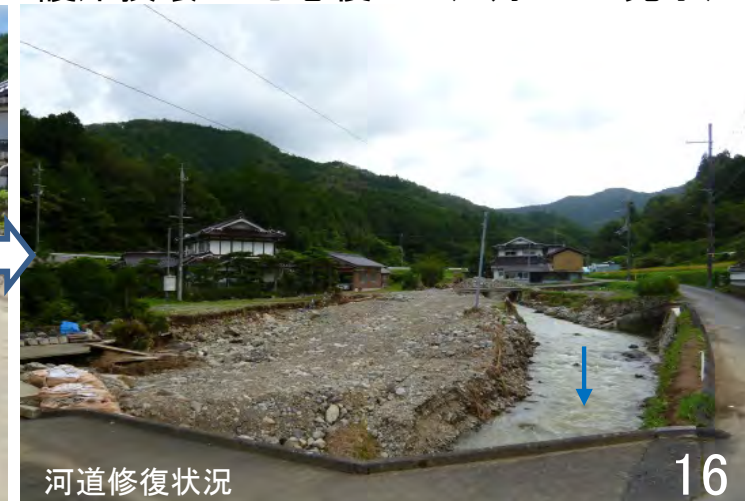
わく えばら  
＜和久川支川榎原川＞約80m護岸損壊 応急復旧（8月22日完了）
