由良川水系・二級水系河川整備計画検討委員会 第20回資料 (二級河川 竹野川水系の現状と課題)

平成26年 9月30日
京 都 府

1. 竹野川水系河川整備基本方針(原案)について

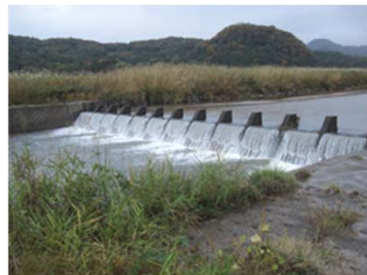
◆間人井堰
許可水利権：0.248m³/s

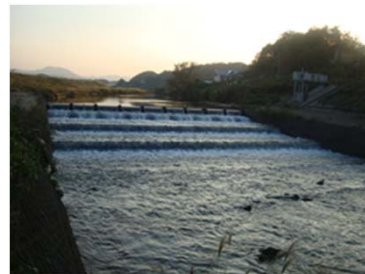
◆和田野頭首工
許可水利権：0.500m³/s

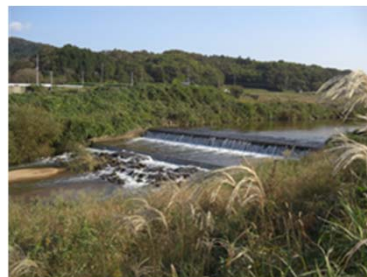
◆八ノ丸頭首工
許可水利権：0.167m³/s

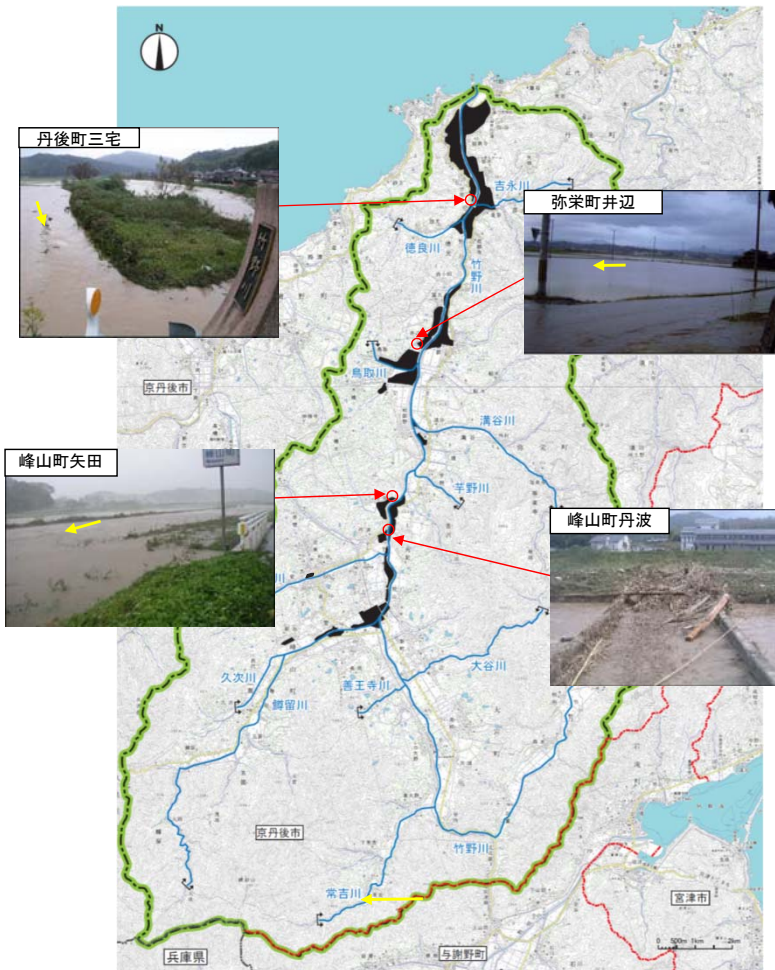
浸水実績図

竹野川水系は、これまで集中豪雨等により度々大きな被害が発生しており、戦後でも昭和47年9月の台風20号や昭和57年8月の台風10号では家屋や農地の浸水被害が発生している。近年においても、平成2年9月台風19号で50戸、平成10年9月台風6,7号で73戸もの人家浸水被害を受けたほか、最近では平成16年10月台風23号により、床上26戸、床下184戸、浸水面積332haや平成20年7月豪雨により、床上4戸、床下153戸、浸水面積3haに及ぶ甚大な被害を受けてきた。

■平成16年10月台風23号による浸水実績

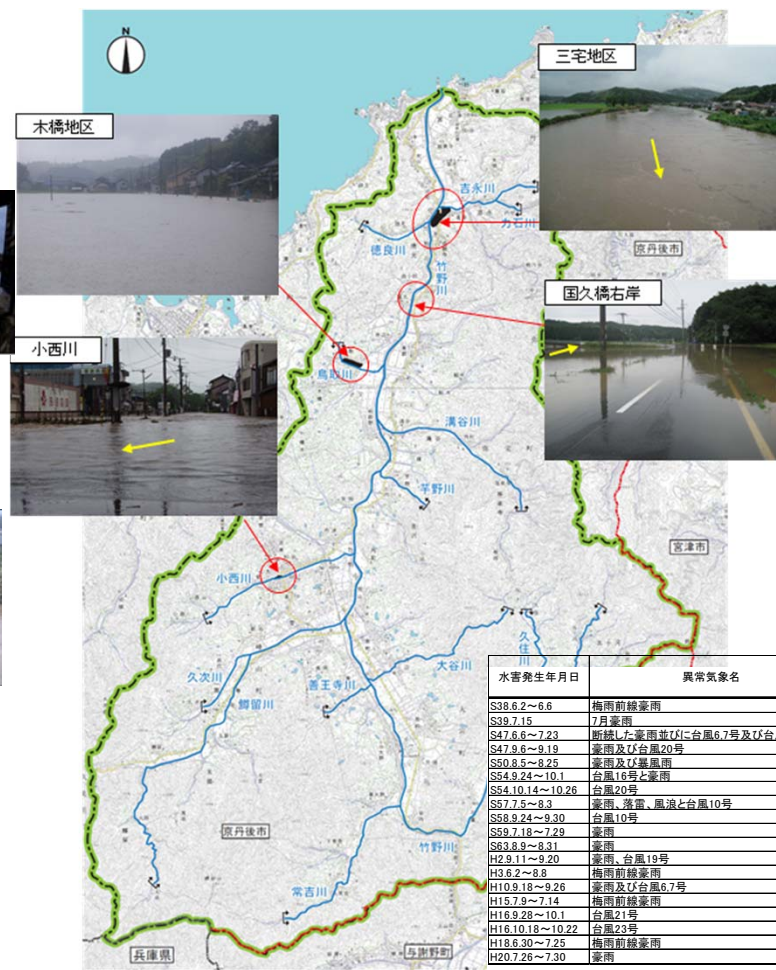
浸水実績図

■平成20年7月豪雨による浸水実績

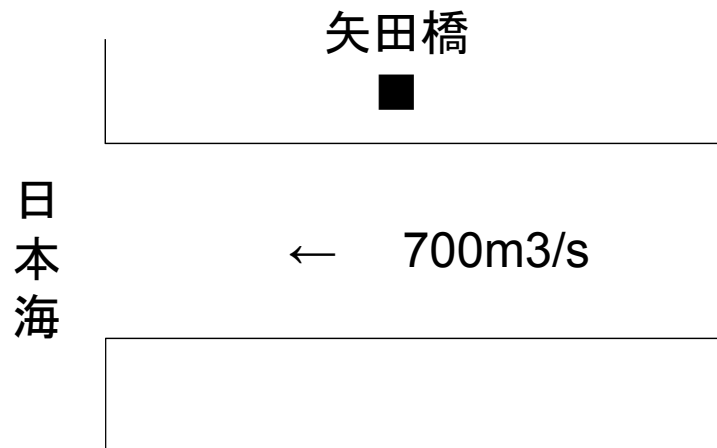
年超過確率1/30の規模の降雨で発生する洪水を河口から13.2kmの矢田橋地点において700m³/sとし、この全量を河道により流下させる。

竹野川における計画高水流量は、矢田橋地点において700m³/sとする。

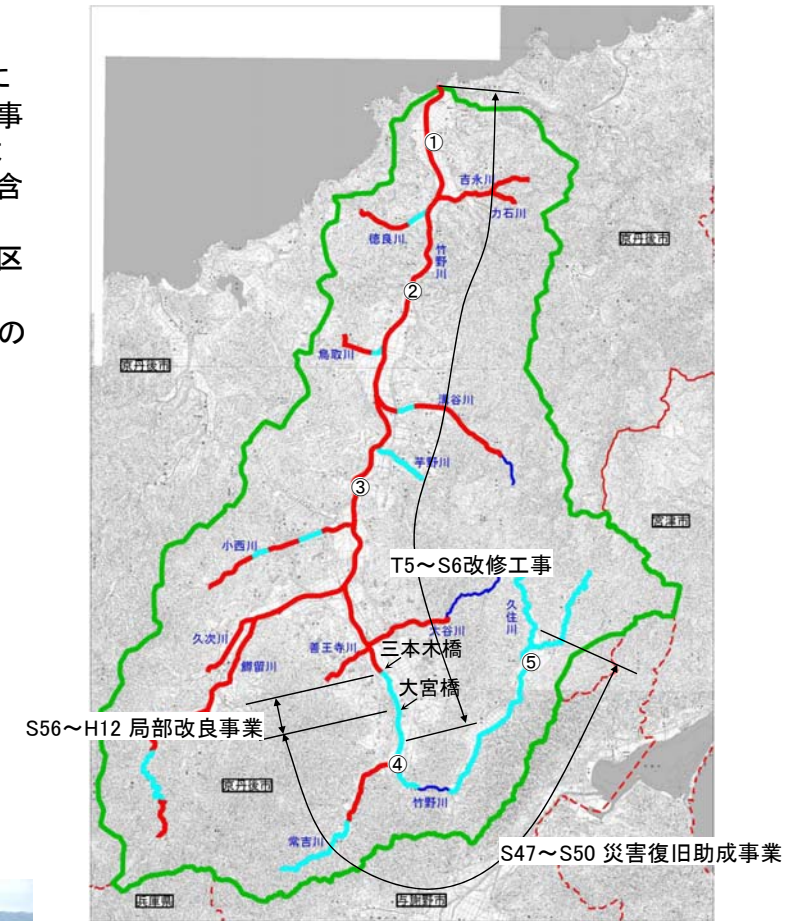
改修経緯

■竹野川の河川改修は、明治40年や大正7年の大洪水を契機に大正5年から昭和6年までの15年にかけて全川改修工事が実施され、河口から口大野付近まで改修を行ってきた。しかし、その改修工事の計画規模は低く、その後も幾たびの出水とともに災害復旧工事が実施されてきた。昭和47年には大正7年以來の洪水で甚大な被害を受け、これを契機として、口大野大宮橋より上流13.3km(支川含む)までの区間について、災害復旧助成事業による改修が進められ、昭和50年度に完成した。

さらに、昭和56年から平成12年にかけて局部改良事業が実施され、大宮橋から三本木橋までの区間の改修が進められた。

凡例	
50mm/h相当対応区間	■
50mm/h相当未対応区間	■
改修の必要がない区間(山付き)	■

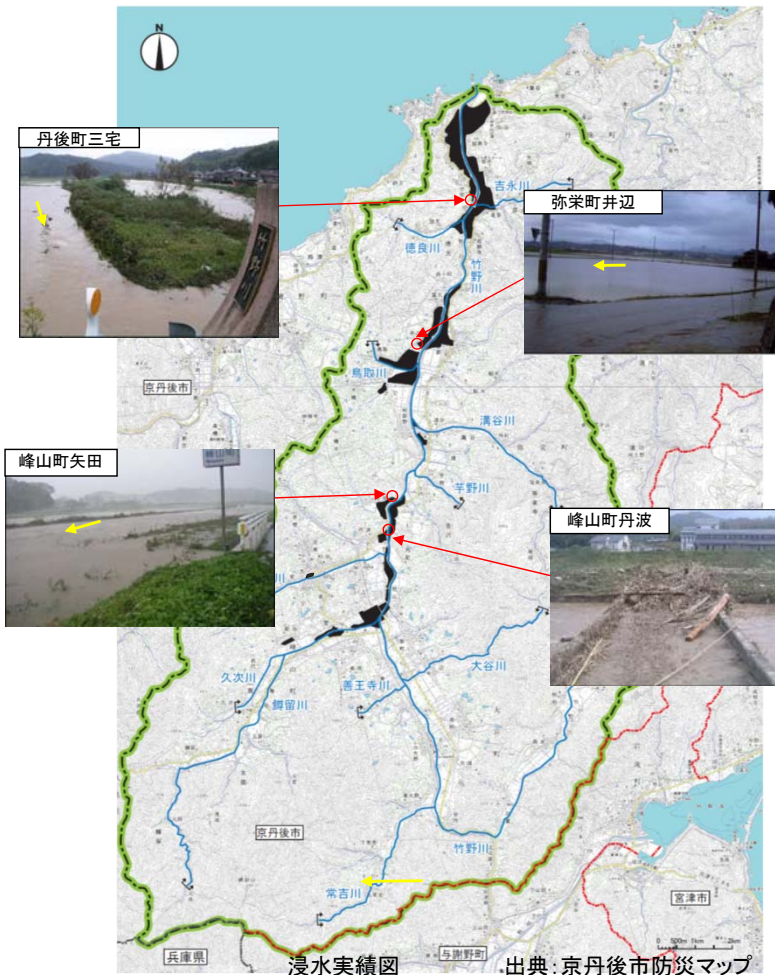
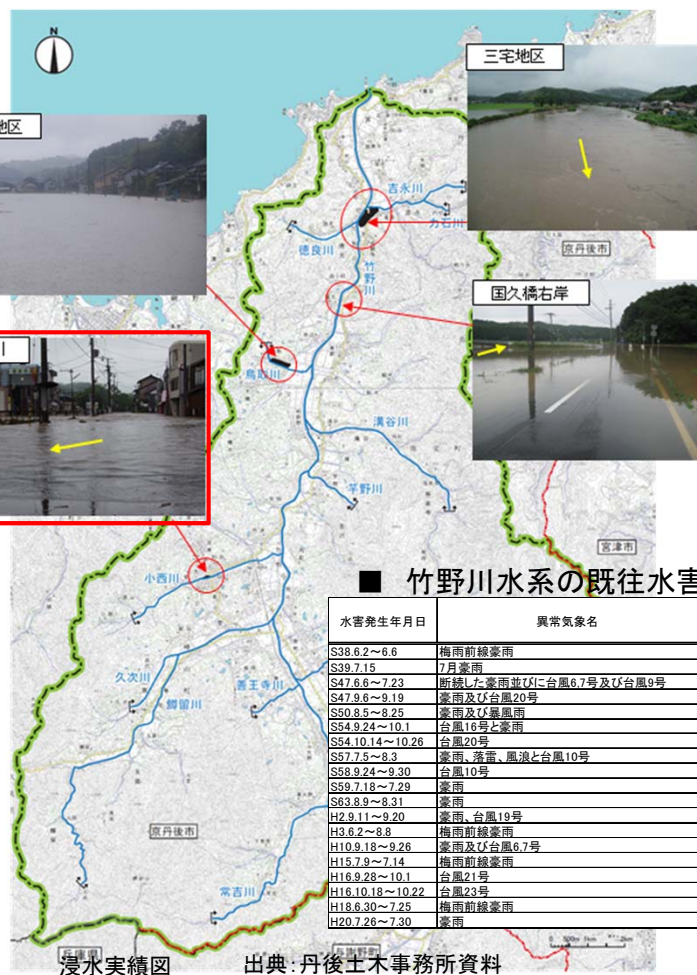
■竹野川流域では、これまで集中豪雨等により度々大きな被害が発生しており、昭和47年9月の台風20号をはじめ、近年においても、平成10年9月台風6,7号、平成16年9月台風21号、平成16年10月台風23号、平成20年7月豪雨により、大きな被害に見舞われた。近年の出水では、中下流の小西川等で度重なる浸水被害が発生した。

■平成16年10月台風23号による浸水実績

■平成20年7月豪雨による浸水実績
