第21回 由良川水系・二級水系河川整備計画検討委員会

【流域の現状と課題】
【河川整備の基本的な考え方】
【改修河川の整備目標】
【改修河川の整備内容】

由良川下流圏域の概要1

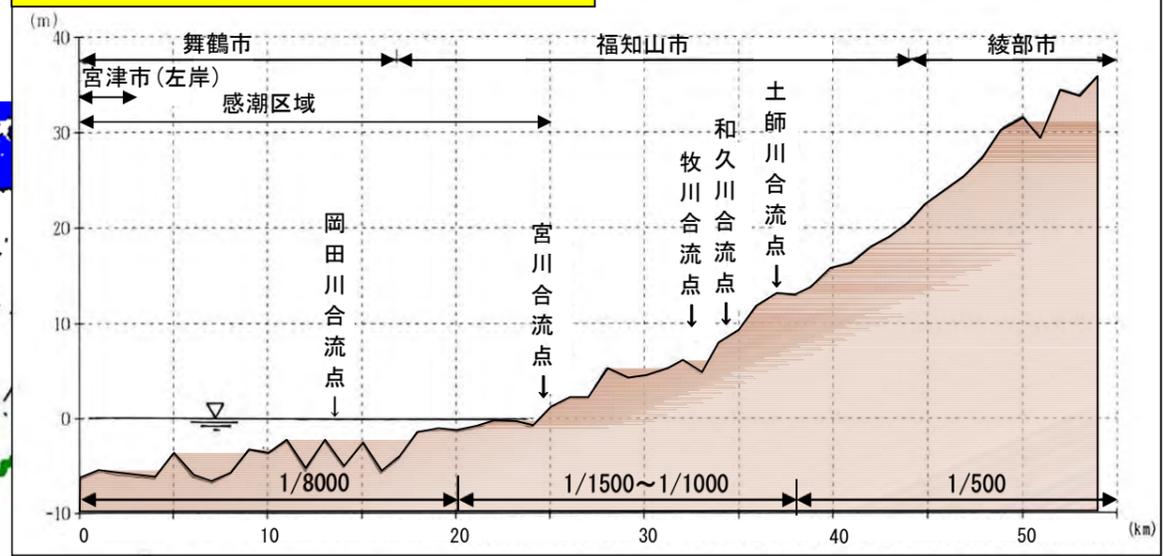
由良川本川(直轄管理区間)の縦断図

- ・由良川は、その源を京都・滋賀・福井の府県境の三国岳(標高959m)に発し、南丹市、京丹波町、綾部市を流れ、福知山市内に出て土師川と合流した後、流れを大きく変えて北流し、舞鶴市及び宮津市の市境において日本海に注ぐ幹川流路延長146km、流域面積1,880km²の一級河川である。
- ・その中で、由良川下流圏域(京都府域)内の由良川本川の流路延長は54km、流域面積は897km²であり、流域全体の約5割弱を占めている。
- ・由良川の河床勾配は、土師川合流点より上流では約 1/500と急勾配であるが、土師川合流点から20km付近までは1/1,000~1/1,500と緩くなり、それより下流では約1/8,000という緩勾配で、感潮区域は宮川合流点付近まで及ぶ。
- ・由良川下流部は狭長な谷底平野となっている上に、勾配が極端に緩くなることから、洪水時には水害が発生しやすいという特徴がある。

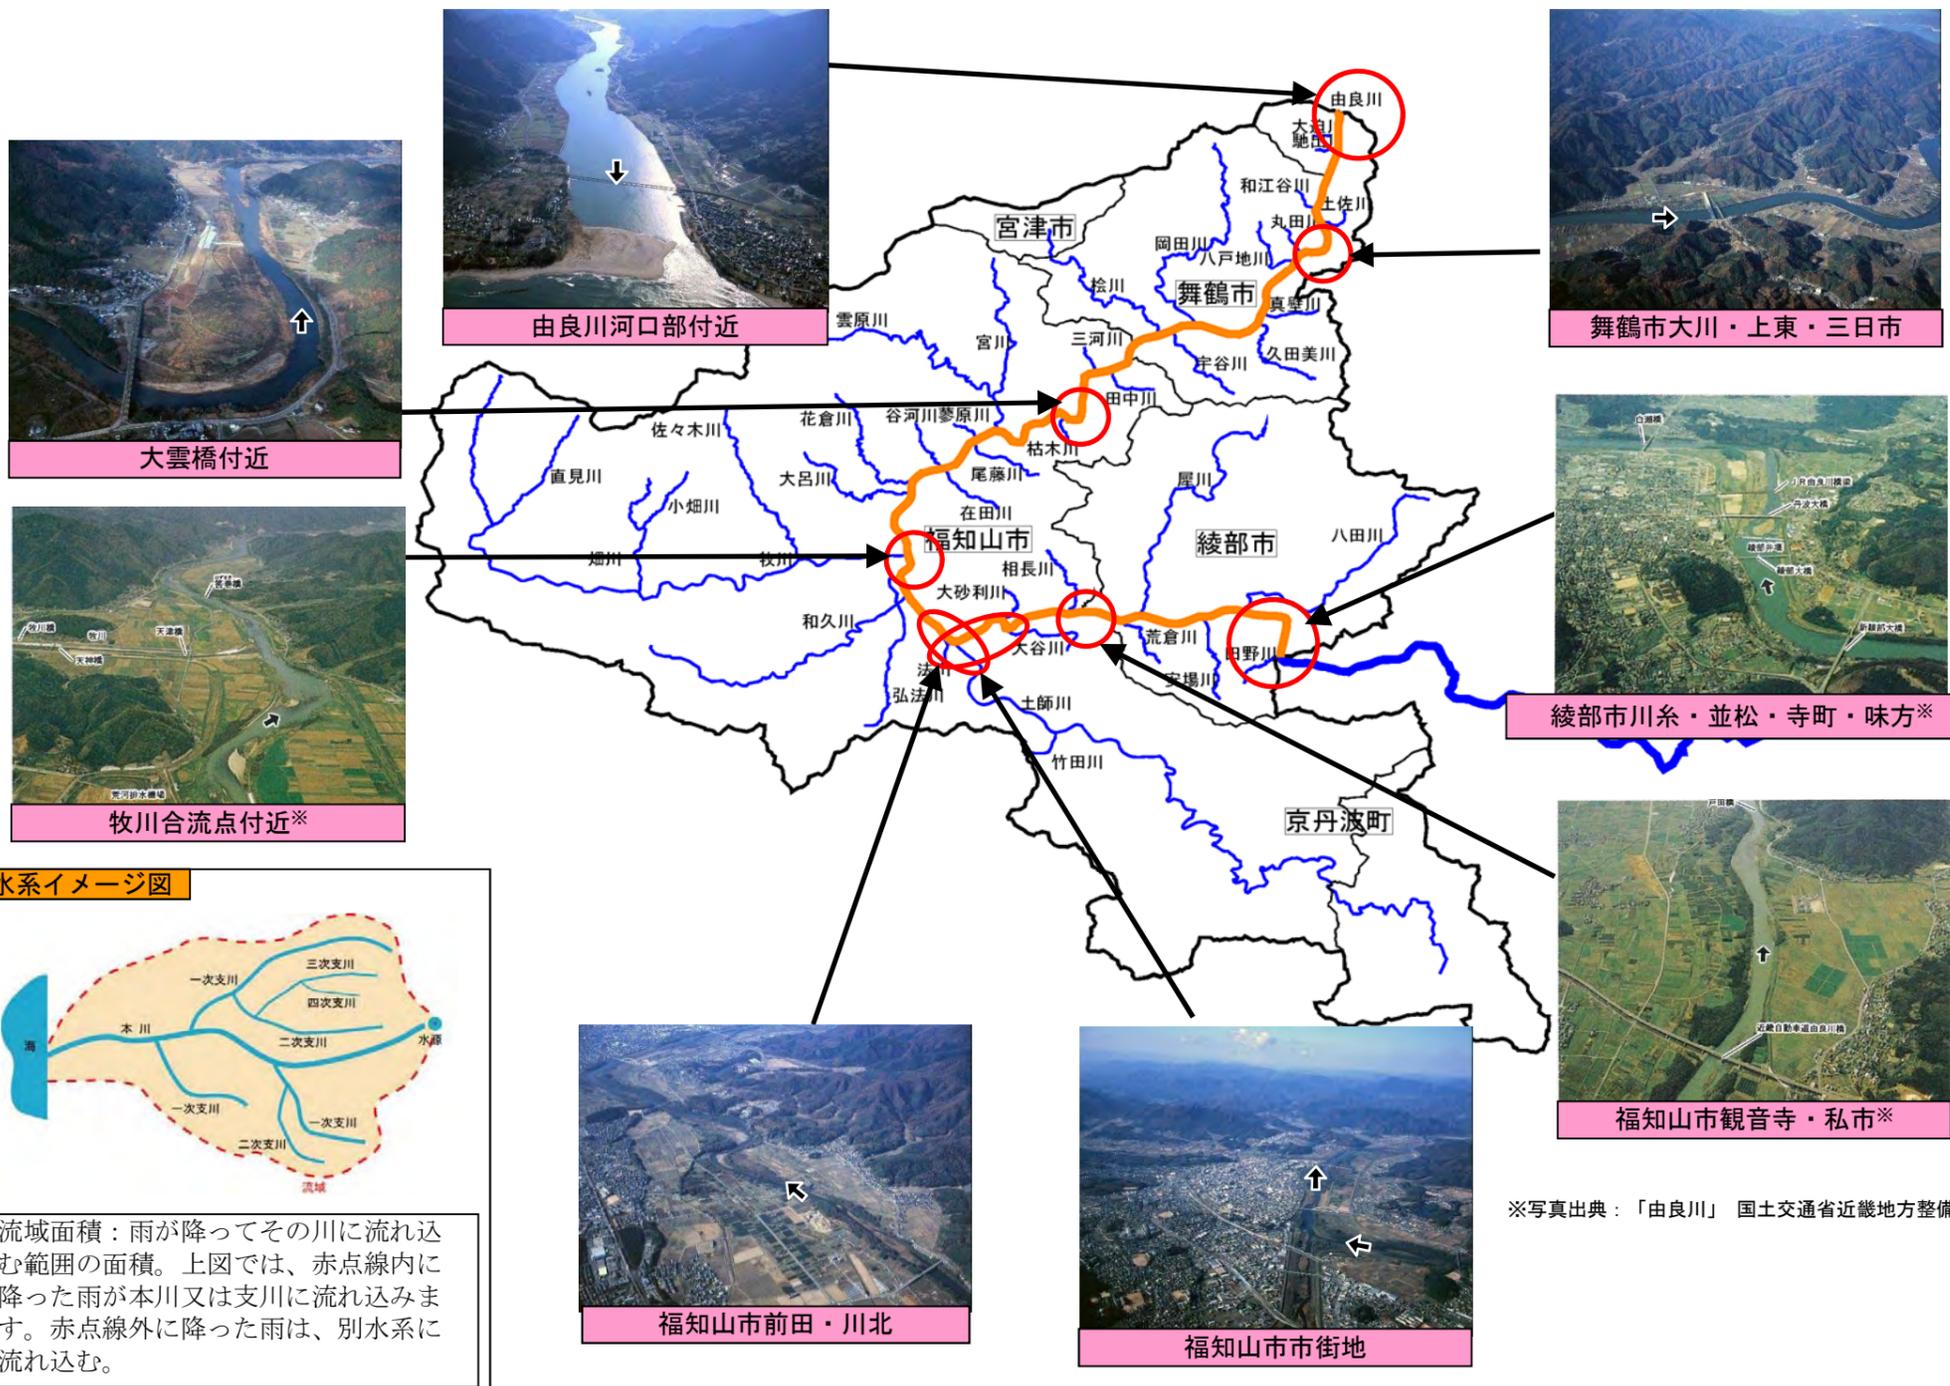
由良川下流圏域の河川

流域面積：雨が降ってその川に流れ込む範囲の面積。上図では、赤点線内に降った雨が本川又は支川に流れ込みます。赤点線外に降った雨は、別水系に流れ込む。

- ・ 由良川下流圏域(京都府域)は、由良川(大臣管理区間)に流れ込む宮川、牧川、土師川、犀川などの一級河川84河川を対象としている。
- ・ そのうち一次支川は34河川ある。中でも流域面積最大の一次支川は土師川であり、次いで牧川となっている。河川延長では土師川が40.6km、次いで牧川が29.1kmある。
- ・ 由良川下流圏域は、中流部の福知山盆地は標高が低く広い平地が見られ、市街地が形成されているが、そこから河口までは幅200~300mの狭長な谷底平野となっており、自然河岸が形成されている。

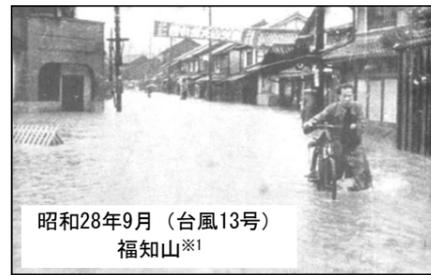
昭和28年9月25日、台風13号は百年に一度といわれる大きな災害を由良川流域にもたらした。由良川上流で時間雨量30～60mm、総雨量が500mmに達する豪雨があり、旧大江町大雲橋の水位は14.5mになった。福知山市では、主要橋梁が次々と流出し、洪水家屋5,500戸、旧大江町では、由良川各支川が氾濫し、由良川沿川の全域の家屋と耕地が水中に没し去る大水害となった。

昭和28年9月（台風13号）
福知山※1

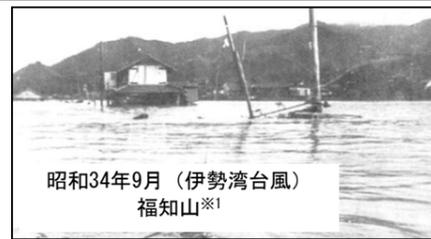
昭和34年9月26日、超大型台風である15号で、総雨量は舞鶴で350mm、その他の地域でも200～300mmに達し、旧大江町大雲橋の水位は12.5mとなり、由良川が増水越流して大きな被害が生じた。福知山市では全壊・流出10戸、半壊103戸、浸水5,117戸に及んだ。

昭和34年9月（伊勢湾台風）
福知山※1

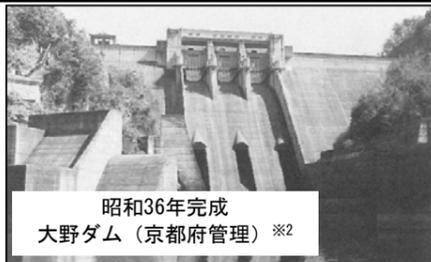
昭和28年9月の台風13号を契機に、国は由良川上流部、美山町に大野ダム建設を計画し、昭和36年に完成、昭和37年4月より京都府が管理運営をしている。

大野ダムは最大流入量2,400m³/sを1,400m³/s（ダム地点）に調節し、由良川の洪水被害を軽減する。

昭和36年完成
大野ダム（京都府管理）※2

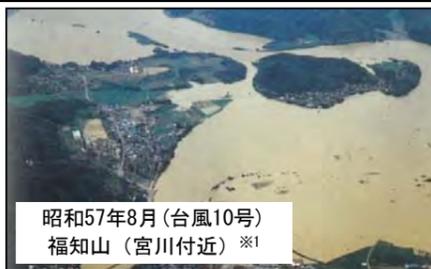
昭和57年8月の台風10号により、福知山では5.46mの最高水位を記録し、綾部より下流沿川の家屋の床上浸水55戸、床下浸水100戸および田畑の冠浸水884ha、堤防・河岸の崩壊等の被害が生じた。

昭和57年8月（台風10号）
福知山（宮川付近）※1

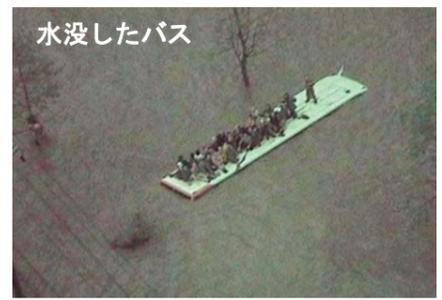
平成16年10月台風23号の降雨は時間最大雨量40～50mm程度とそれほど大きくはないが、20mm以上の雨が5時間以上続き、流域の広い由良川本川では計画高水に匹敵する洪水をもたらした。一方、この洪水を流域の小さい府管理河川で評価すると、概ね10年から30年に1回程度の確率規模と推定されるが、圏域内の河川は全体的に整備率が低く、未整備区間の破堤や越水、由良川本川水位の上昇による内水氾濫により、床上浸水1,251戸、床下浸水418戸の浸水被害が圏域全体で発生した。

水没したバス

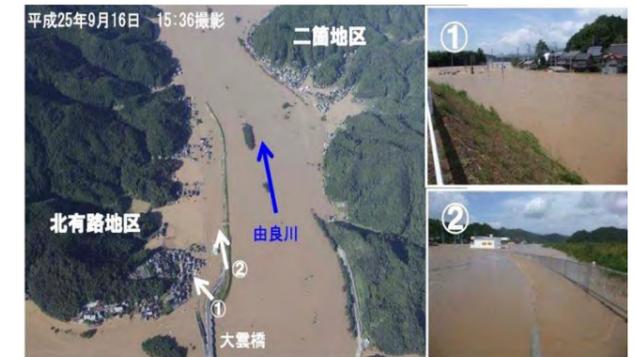
平成25年9月の台風18号では、長時間にわたり広範囲に時間30～40mmの雨が降り続き、京都府内ほぼ全域で日雨量200mmを超える雨が降ったため、由良川本川の中下流域で整備計画規模に匹敵する洪水が発生し、直轄区間の堤防が無い区間などで浸水被害が発生するなど、浸水家屋約1,600戸、浸水面積約2,500haの被害が発生した。由良川本川からの氾濫による浸水被害に集中したが、支川の被害が少なく、中小河川の出水に大きく影響する1時間あたりの最大雨量としては、平成16年洪水と同等かそれを下回る程度であった。犀川で氾濫危険水位を超過したが、由良川の内水を除き支川の氾濫による大規模な浸水被害は発生していない。

平成25年9月洪水（台風18号）
福知山市（由良川付近）※3

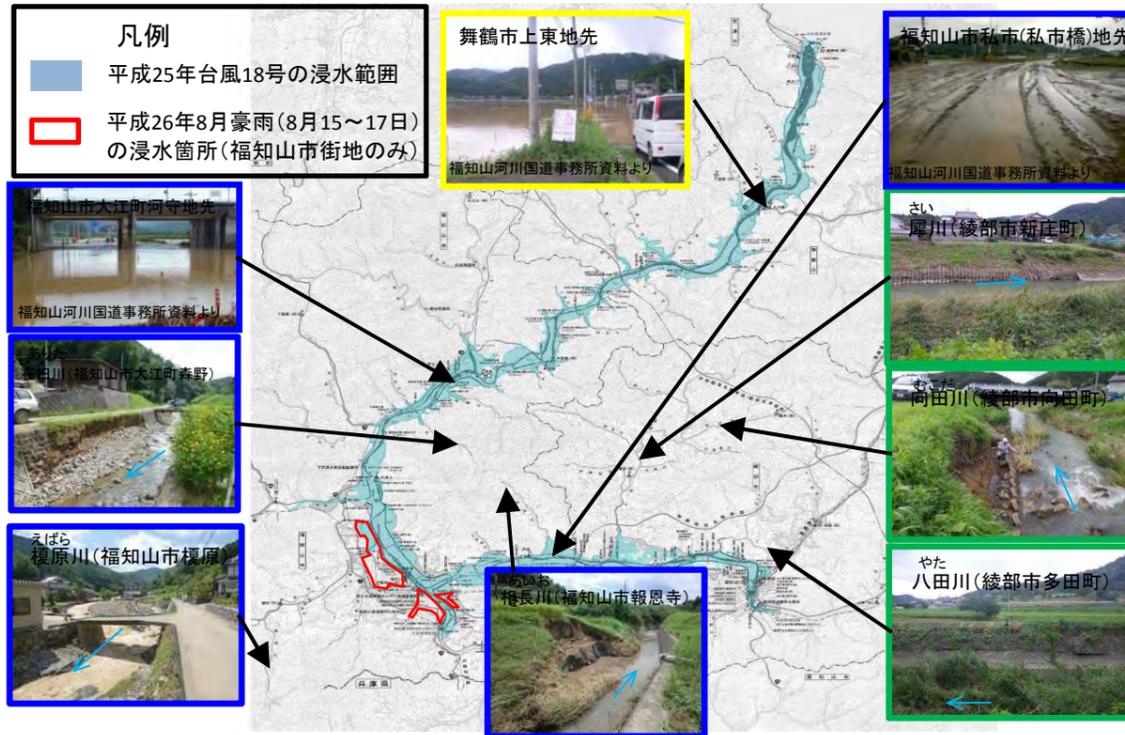
由良川下流圏域の浸水被害の状況

- 【由良川下流圏域】**
- ・由良川本川の水位は、平成25年台風18号、平成16年台風23号に次ぐ水位を記録したものの、下流部の輪中堤完成地区では本川によるはん濫を防止した。局地的な観測史上最大の大雨（24時間雨量343mm）が降ったため、由良川の支川の府管理河川で現況の流下能力を超える洪水が発生し、溢水するとともに、排水能力を超える内水氾濫が発生し、甚大な浸水被害が生じた。
 - ・支川の洪水が由良川本川のピークと時間差を持たずに発生したため、府管理河川の溢水と内水氾濫が複合的に発生した。
 - ・洪水の発生した榑原川、在田川等の府管理の支川で、護岸損壊等の被災が多数発生した。
- 【福知山市中心部】**
- ・弘法川及び法川の未改修区間において溢水した。また、由良川本川の水位が高くなり、樋門閉鎖による内水が発生するとともに、局地的、集中的な豪雨により、下水道の排水能力を超える内水が発生した。
 - ・内水氾濫と外水氾濫が複合的に発生した浸水であった。
 - ・市民病院や市役所、府総合庁舎等の官公庁、商店や住宅等の密集する福知山市中心部で著しい浸水被害が発生した。
 - ・内水被害については、今年の台風18号に続き、2年連続して浸水した箇所があった。

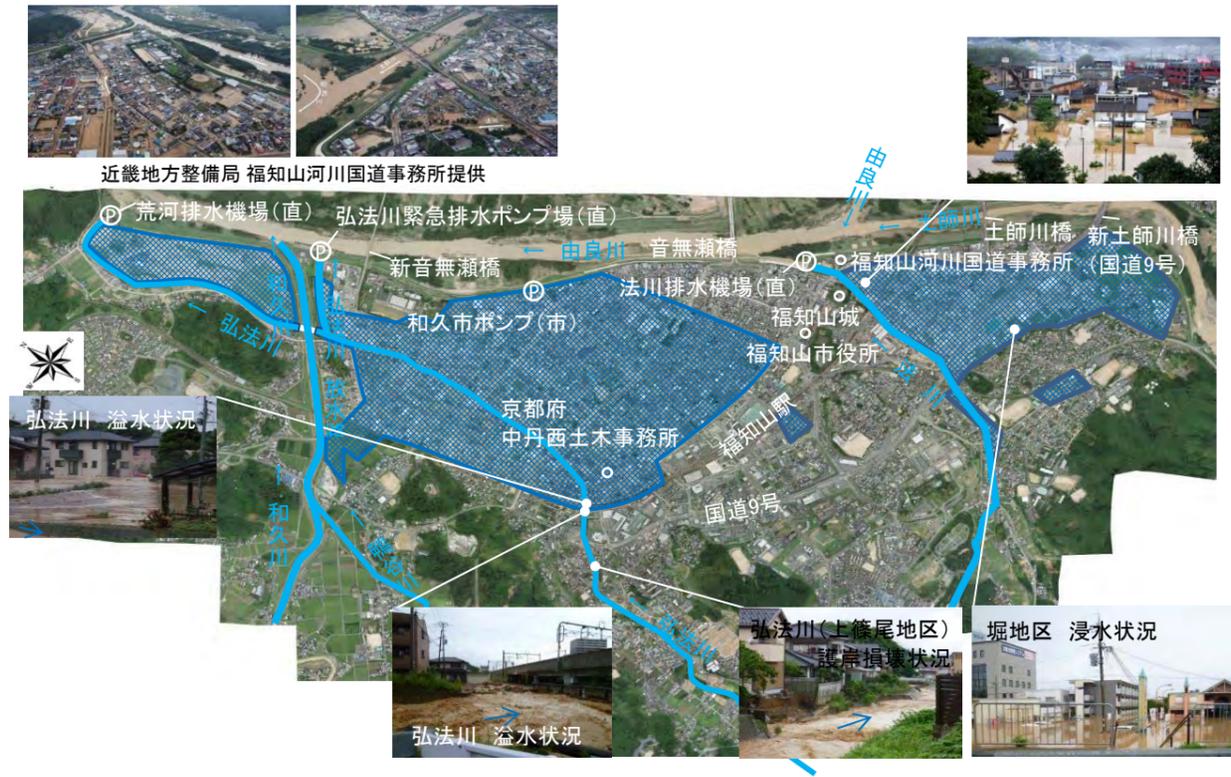
福知山市街地の浸水被害の状況

※排水能力を超えた内水による浸水も含む

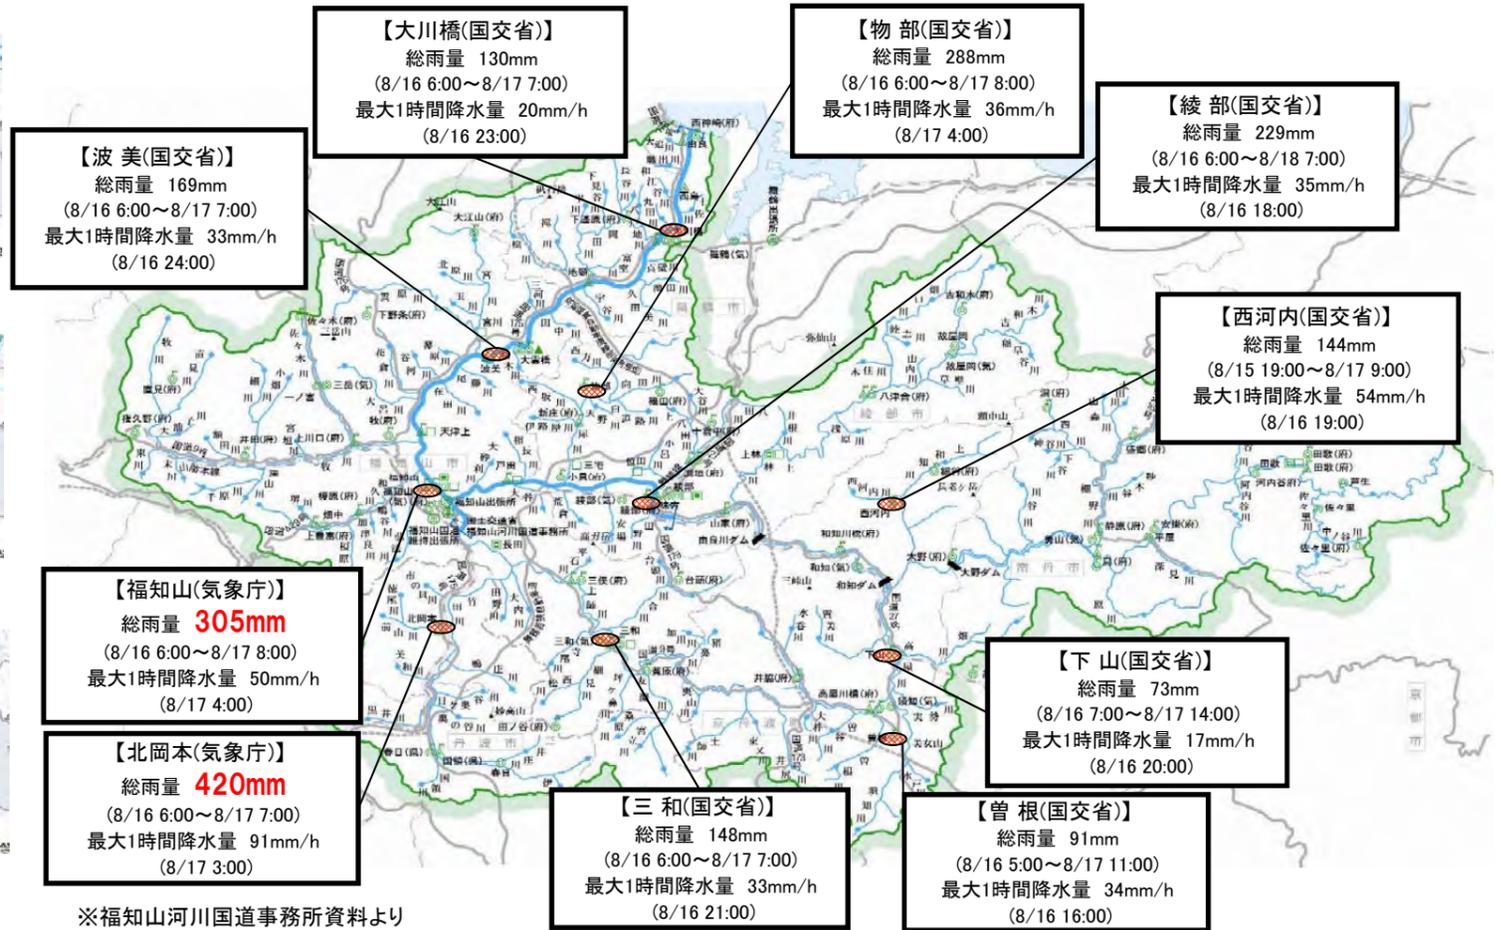
8月豪雨の雨量状況

- ・ 8月15日から17日明け方にかけて、京都府では停滞する前線に向かって南から暖かく湿った空気が流れ込み、大気の状態が非常に不安定となり、局地的に雷を伴った猛烈な雨が降った。福知山市内で観測史上最大の記録的な豪雨となった。
- ・ 由良川流域では、中丹西地域等に集中的に豪雨が発生した。最大1時間降水量では、北岡本(気象庁)で91mm/hを記録。総雨量では、北岡本や福知山では300mmを超える降水量を観測した。

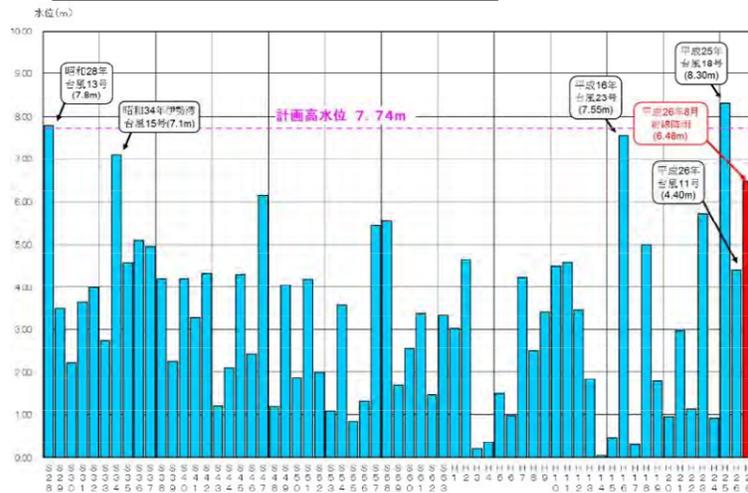
8月豪雨の由良川本川の水位

過去の年最大水位との比較（福知山観測所）

- ・近年では、平成25年台風18号、平成16年台風23号に次ぐ水位を記録。

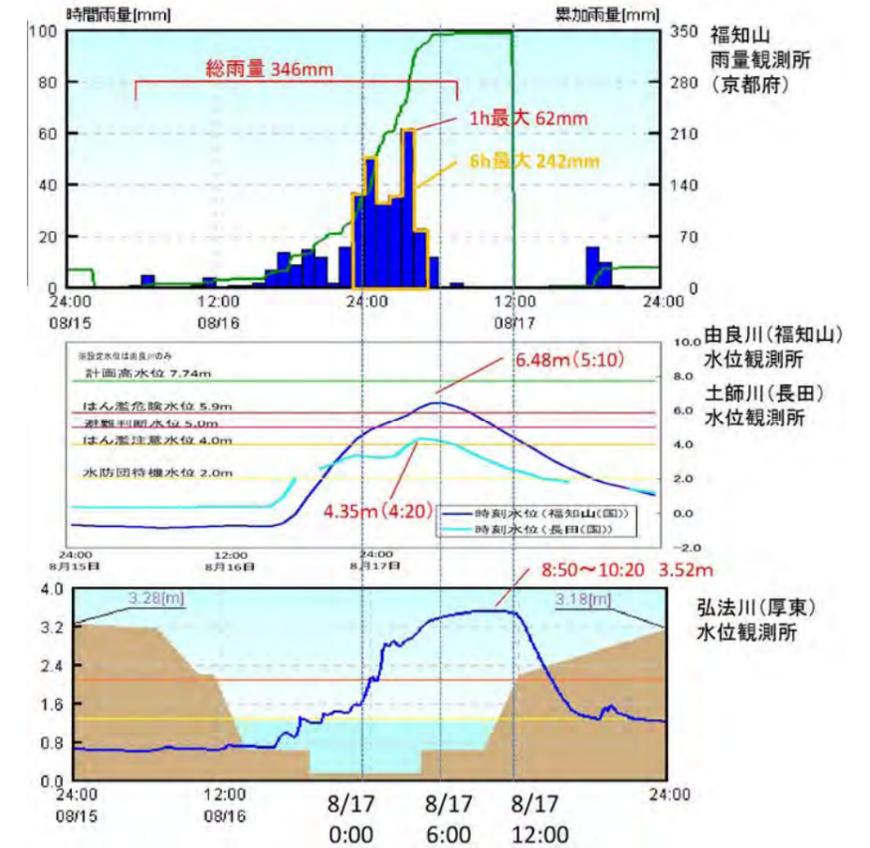
8月豪雨の支川水位

今回出水	福知山観測所雨量
総雨量	346mm (16日5時~17日8時までの27時間)
時間最大雨量	62mm (17日3時~4時)
60分最大雨量	75mm (17日3:20~4:20)
由良川水位ピーク	
福知山観測所	6.48m (17日5:10)
土師川水位ピーク	
長田観測所	4.35m (17日4:20)
弘法川水位ピーク	
厚東観測所	3.52m (17日8:50~10:20)

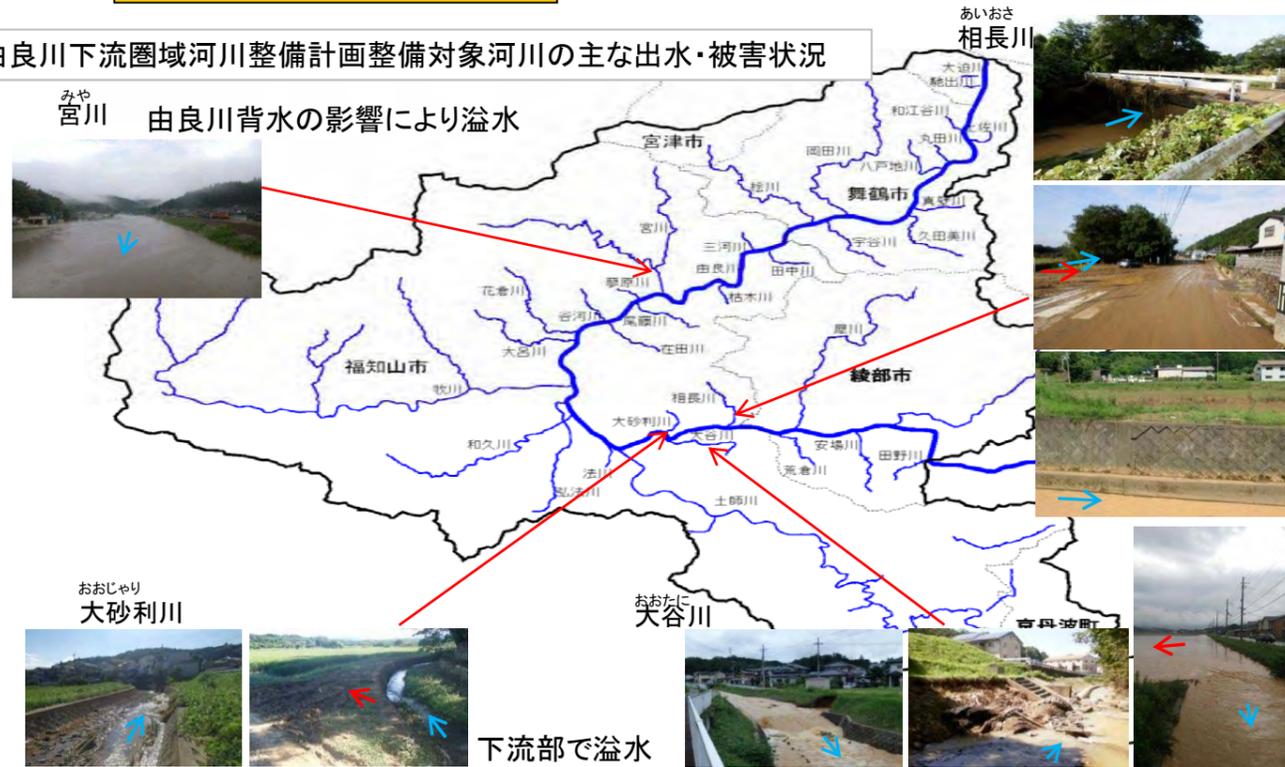
由良川下流域圏域河川整備計画整備対象河川の本水・被害状況

- ・由良川本川に加えて、土師川流域からの洪水が合わさり、長い時間洪水が継続した。
- ・由良川本川の水位が高いとき（17日0時以降、ピーク17日5時頃）に支川（弘法川、法川等）のピーク洪水が合流して、内水氾濫が発生し、浸水被害が生じた。

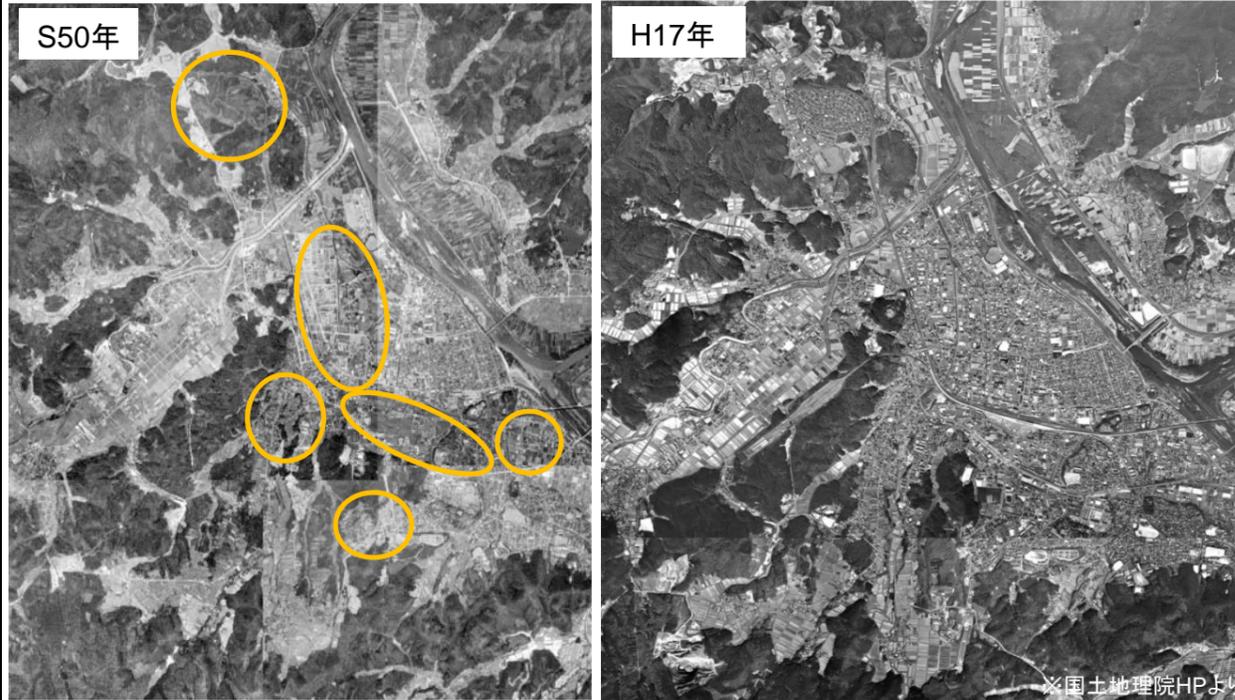
法川・弘法川流域では、昭和50年以降、農地転用による市街化が約2倍に進展した。

S51時点	H21時点
水田	4.04 (22%)	2.25 (12%)
市街地	3.48 (19%)	7.17 (39%)
山地等	10.88 (59%)	8.97 (49%)

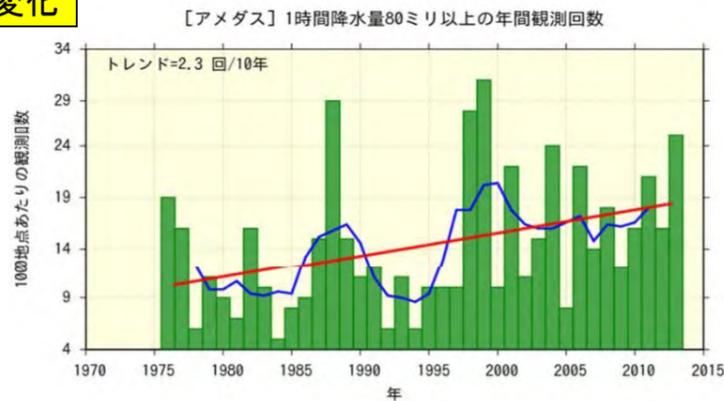
最近38年間に於けるアメダスで観測された1時間降水量80mm以上の発生回数の変化をみると、増加傾向が明瞭に現れている。

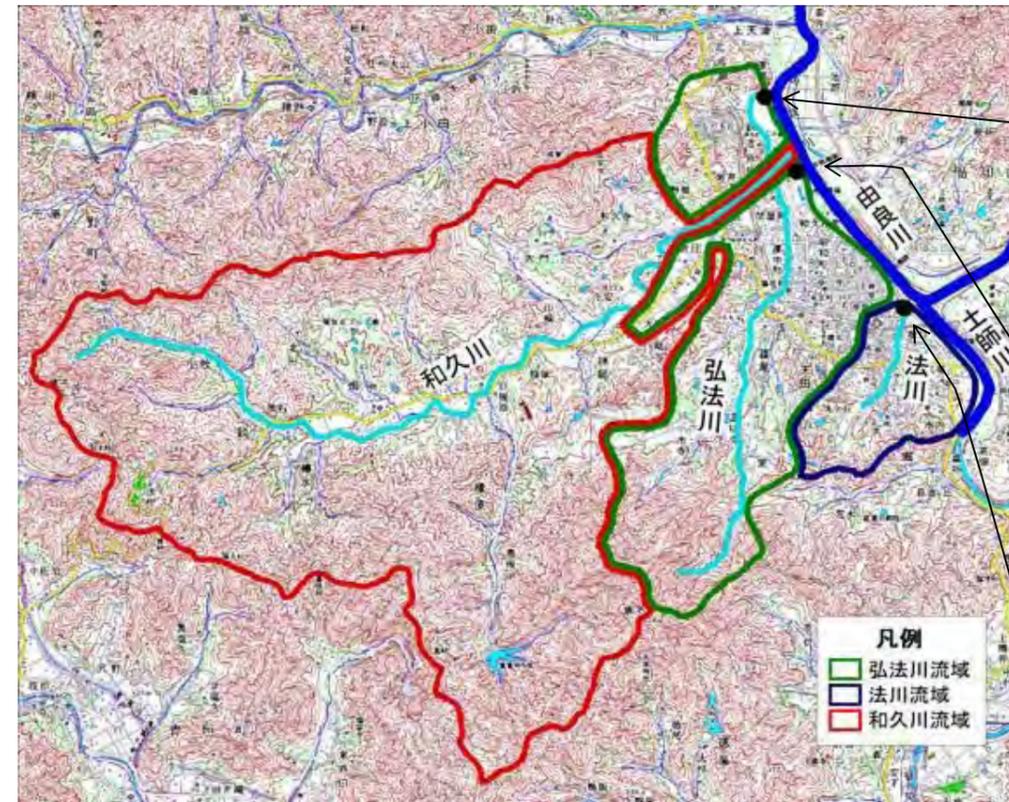
国において、平成6年度に荒河排水機場(10m³/s)、平成12年度に法川排水機場(12m³/s)をそれぞれ完成させるとともに、平成10年度から平成11年度にかけて排水ポンプ車(0.5m³/s)を2台導入、平成13年度には弘法川救急排水ポンプ設備(1.25m³/sを4台)を整備し、福知山市の下水道事業において、排水ポンプや貯留管、貯留施設の整備とあわせて、福知山市街地等における内水排除を実施してきた。

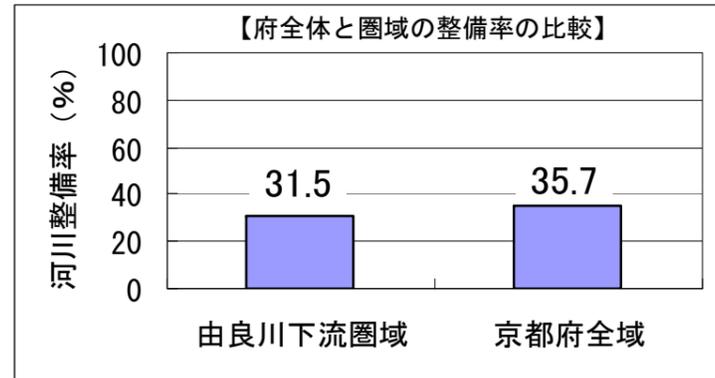
(整備済延長) 93km/295km=31.5%

これまで災害などを契機に河川改修が行われてきたが、圏域の整備率は31.5%と府全体の整備率を下回っており、全体的に河川の流下能力は低い状況である。

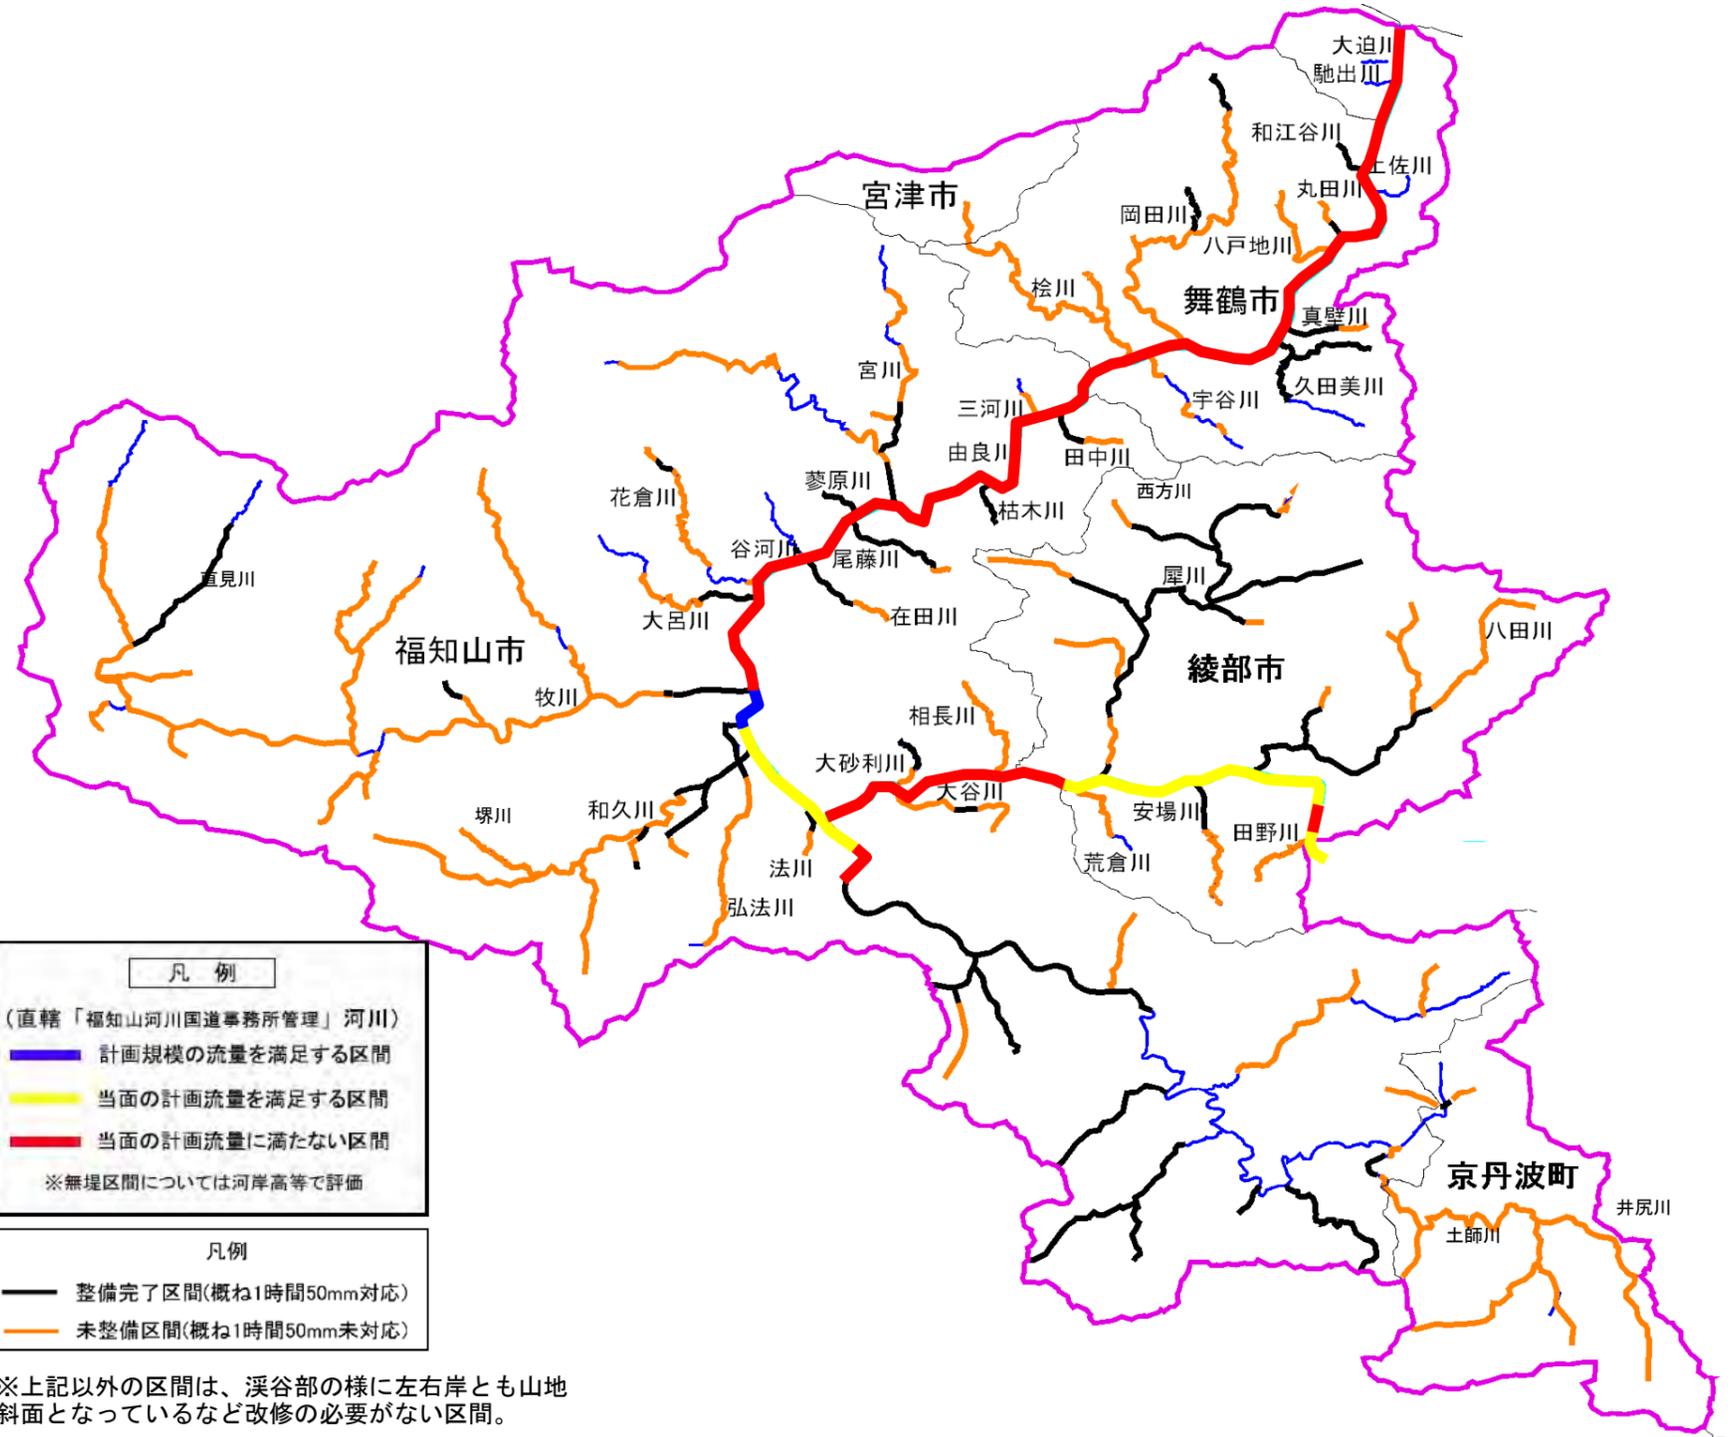
河川整備率 = $\frac{\text{整備済延長}}{\text{要改修延長 (=河川管理延長 - 改修不要延長)}}$
 ※整備済延長: 時間雨量50mmに対応できる整備が完成した区間の延長
 ※改修不要延長: 溪谷部等で左右岸とも山地斜面等となり改修の必要のない区間の延長

・府管理河川では依然として全体的に河川の整備率（概ね1時間50mm対応）が低く、直轄区間についても計画規模の流量（福知山4,900m³/s）を満足する区間の割合は少ない状況である。

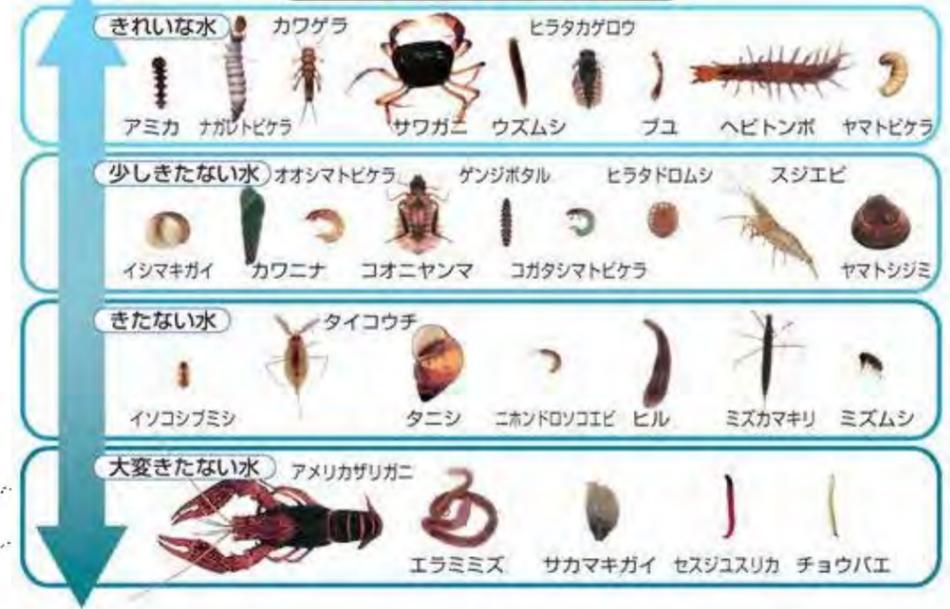
水質と水生生物

(調査状況)

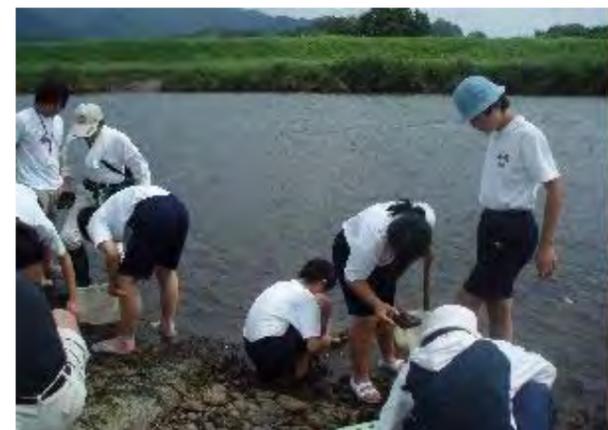
(調査結果の例)

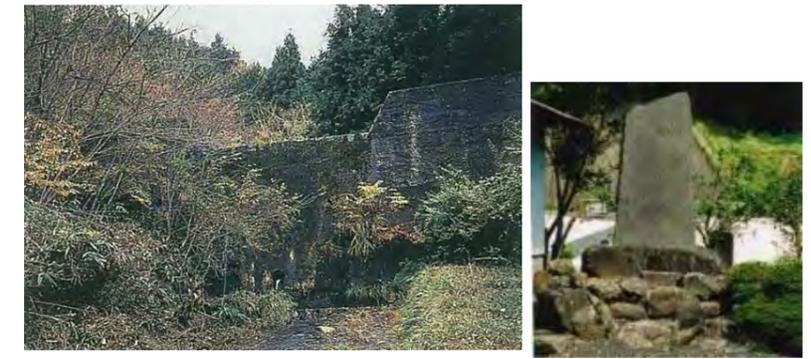
周辺の景観にとけ込む堰堤

国の登録記念物「雲原砂防施設群」

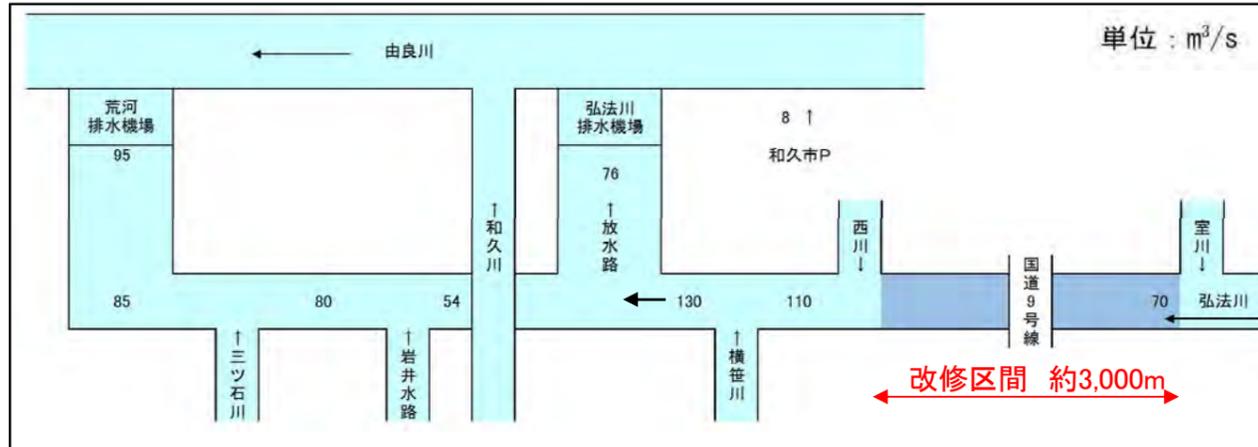
流量配分図

降雨強度式を用い、合理式により流量を計算した結果、10年確率規模における由良川合流点の流量は、荒河排水機場地点で95m³/s、弘法川排水機場地点で76m³/sとなる。

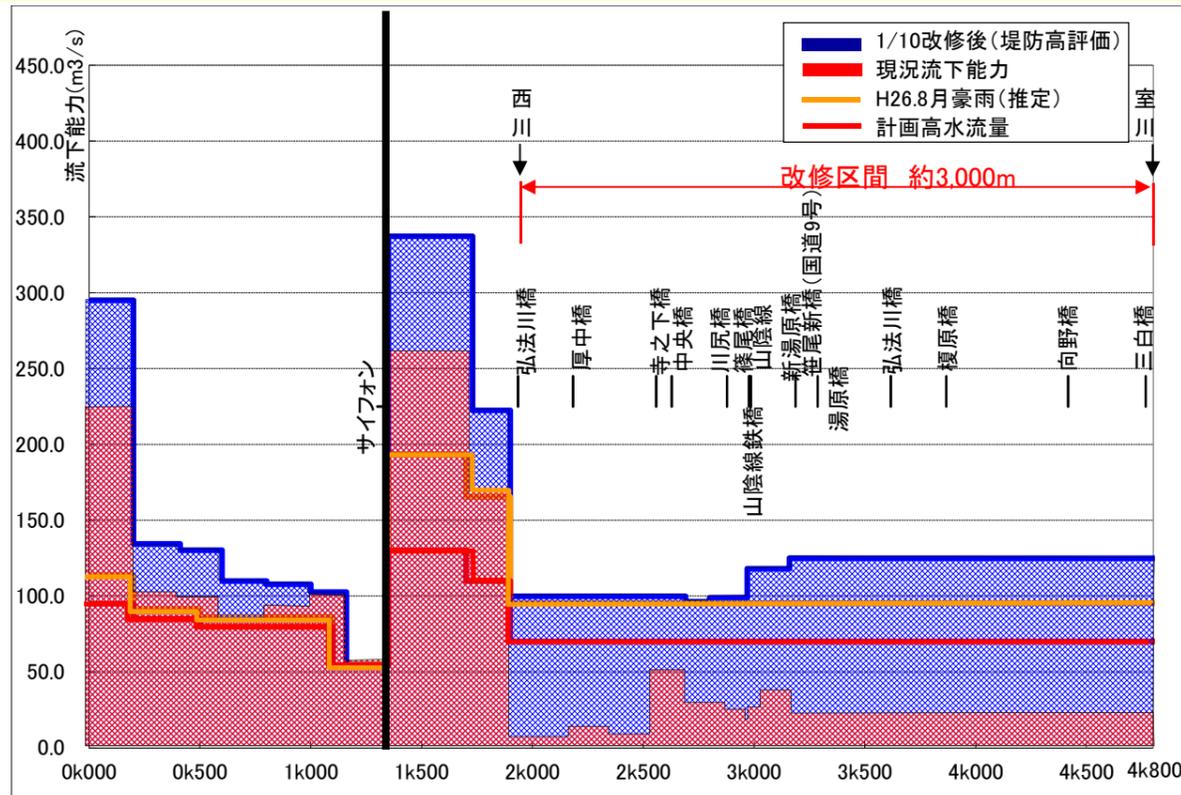
流下能力図

弘法川は西川合流点より上流の区間において流下能力が低く、平成26年8月豪雨により未改修区間において溢水し浸水被害が生じたため、下流の整備済み区間及び他の府管理河川の流下能力と整合を図り、概ね10年に1回程度で発生する降雨規模の洪水を安全に流下させることを目的とし、西川合流点から室川合流点までの区間(約3,000m)について、改修を行う。

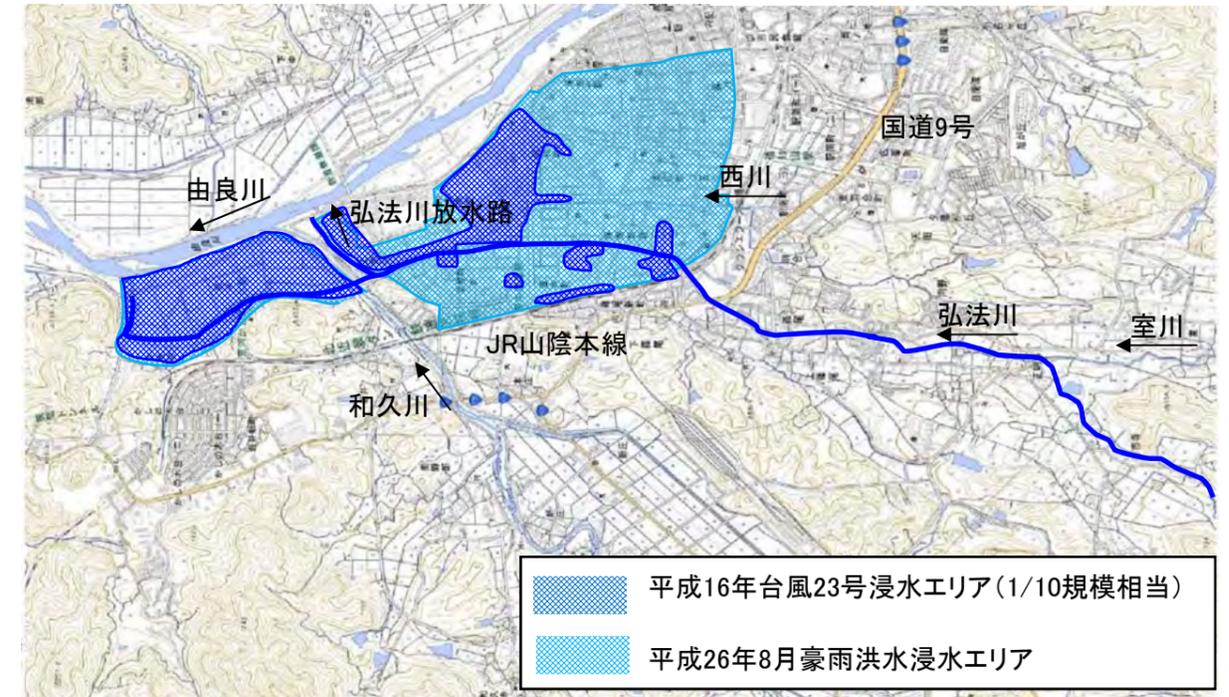
10年確率規模相当の洪水において弘法川からの溢水による家屋浸水被害を解消できる。また、堤防満流で評価すると、平成26年8月豪雨の洪水を溢水することなく、流下可能な断面が確保できる。

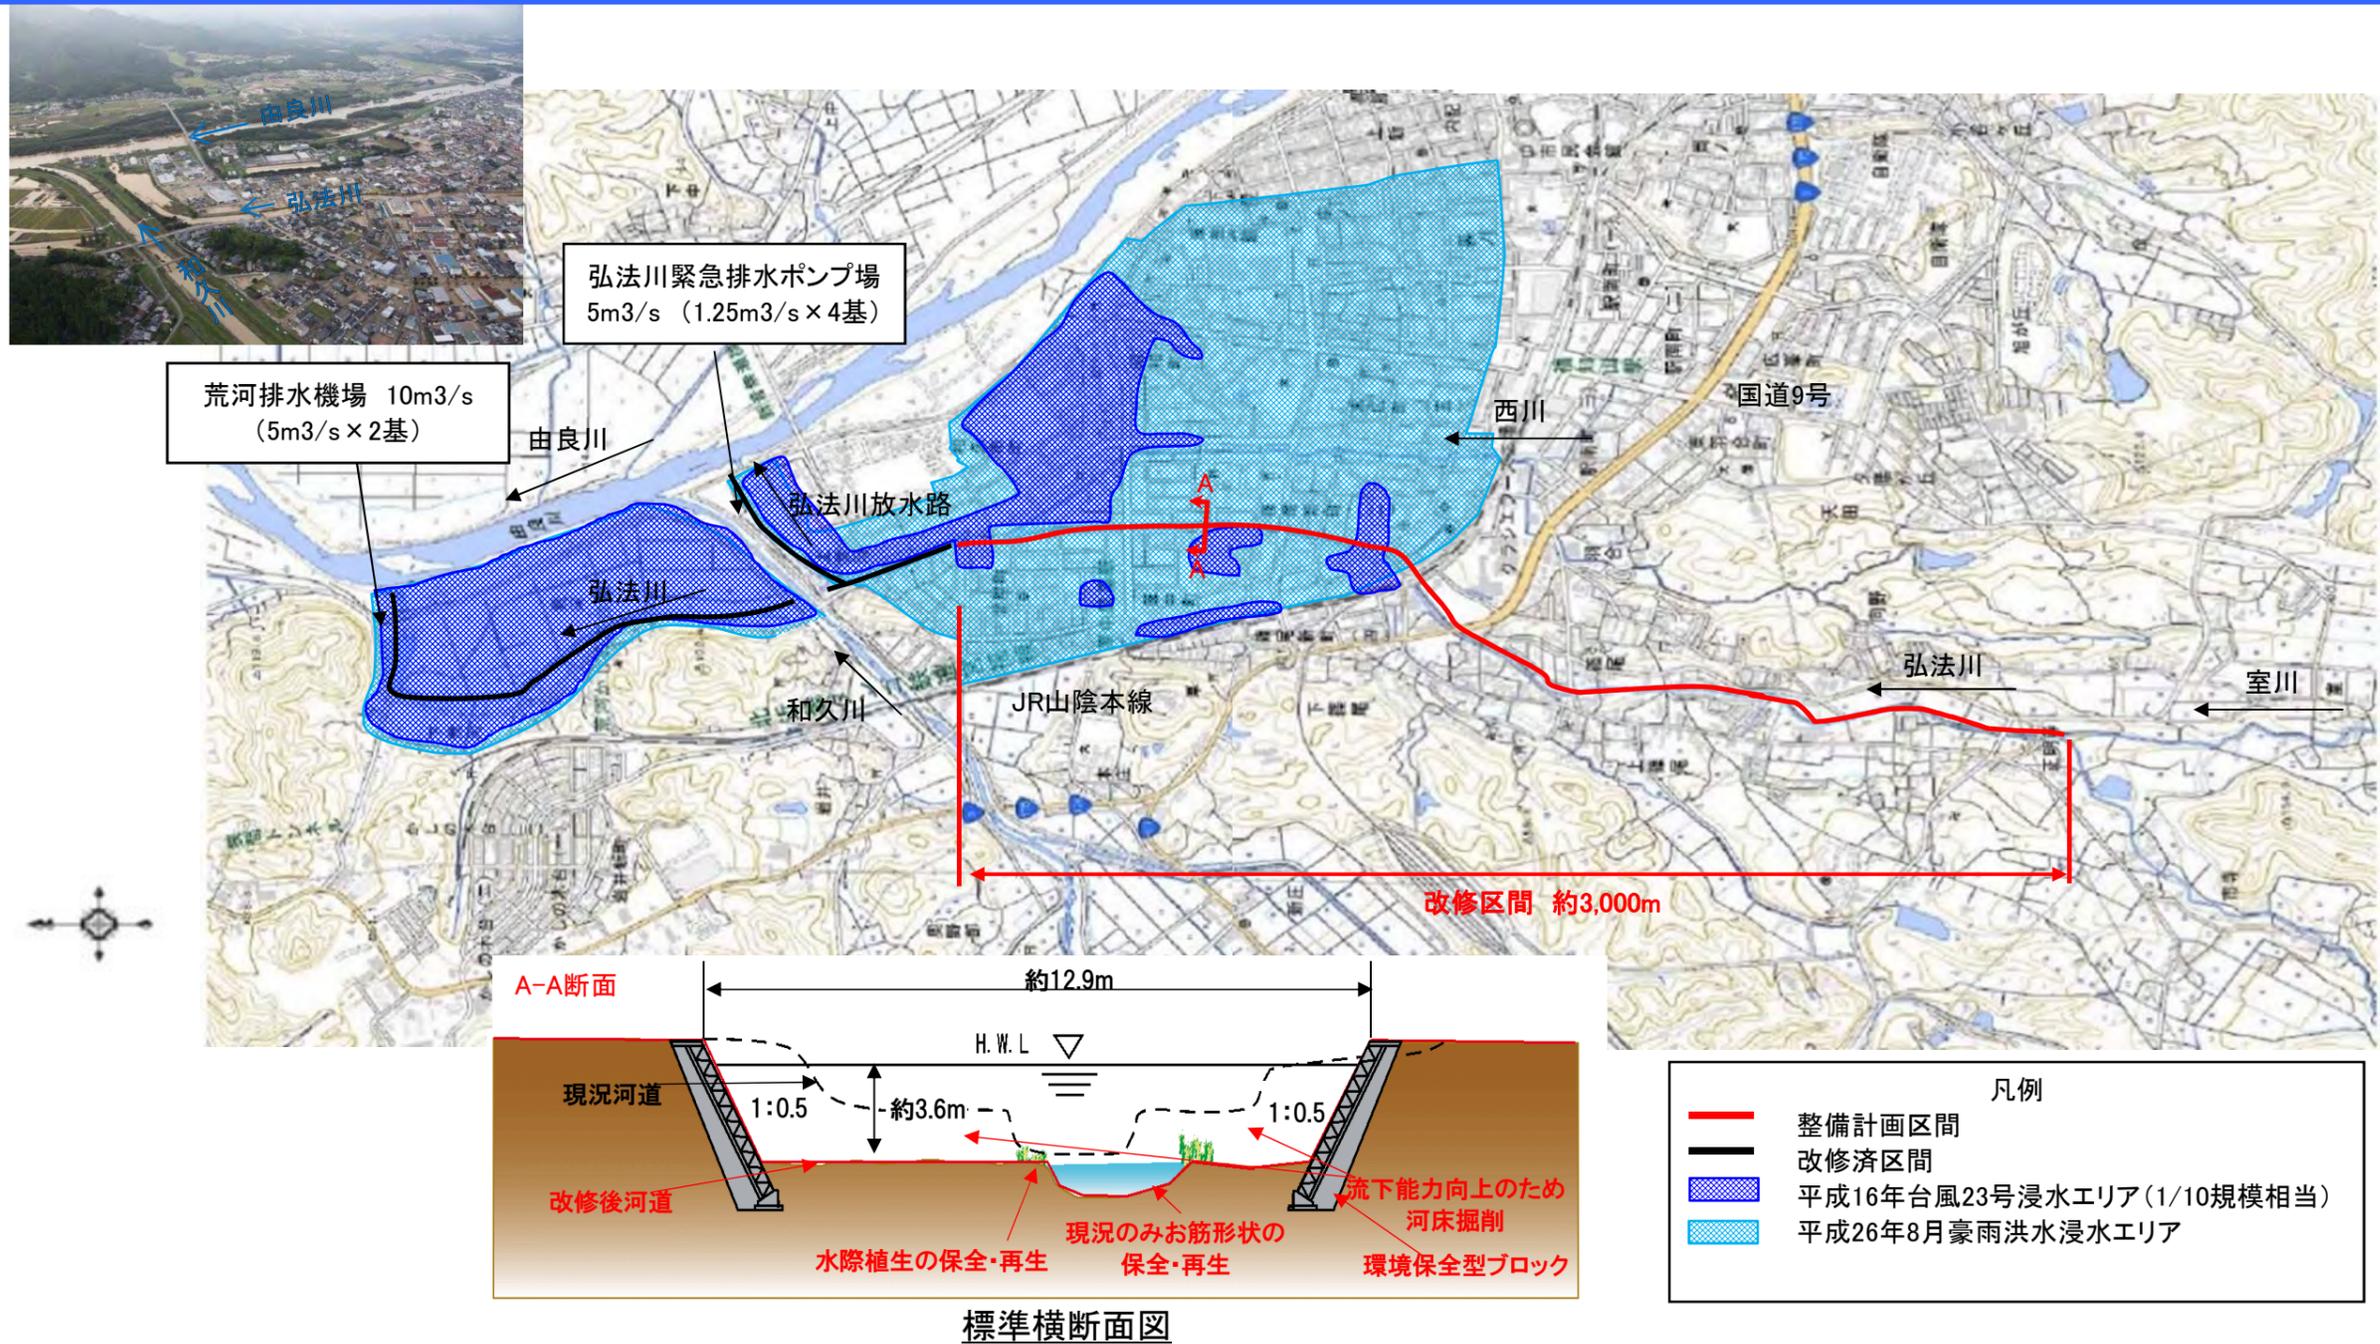
- ・築堤、河道拡幅、河床掘削、橋梁架替及び井堰改築等を行う。
- ・現況河道内の河原や植生を極力保全し、河道内にみお筋を確保することで、自然の営みによって瀬・淵が形成されることを促し、生物の生息・生育・繁殖環境の保全に配慮する。
- ・護岸については、植生の復元を図るために、可能な限り空隙・透水性を有する環境保全型ブロックやブロックマット等を使用する。

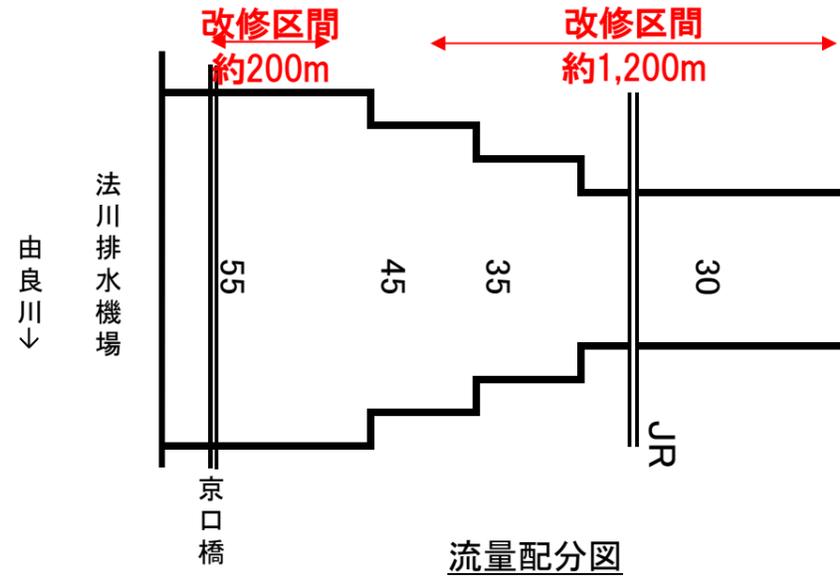
降雨強度式を用い、合理式により流量を計算した結果、10年確率規模における由良川合流点の流量は55m³/sとなる。
