第21回 由良川水系・二級水系河川整備計画検討委員会

【流域の現状と課題】
【河川整備の基本的な考え方】
【改修河川の整備目標】
【改修河川の整備内容】

由良川下流圏域の概要1

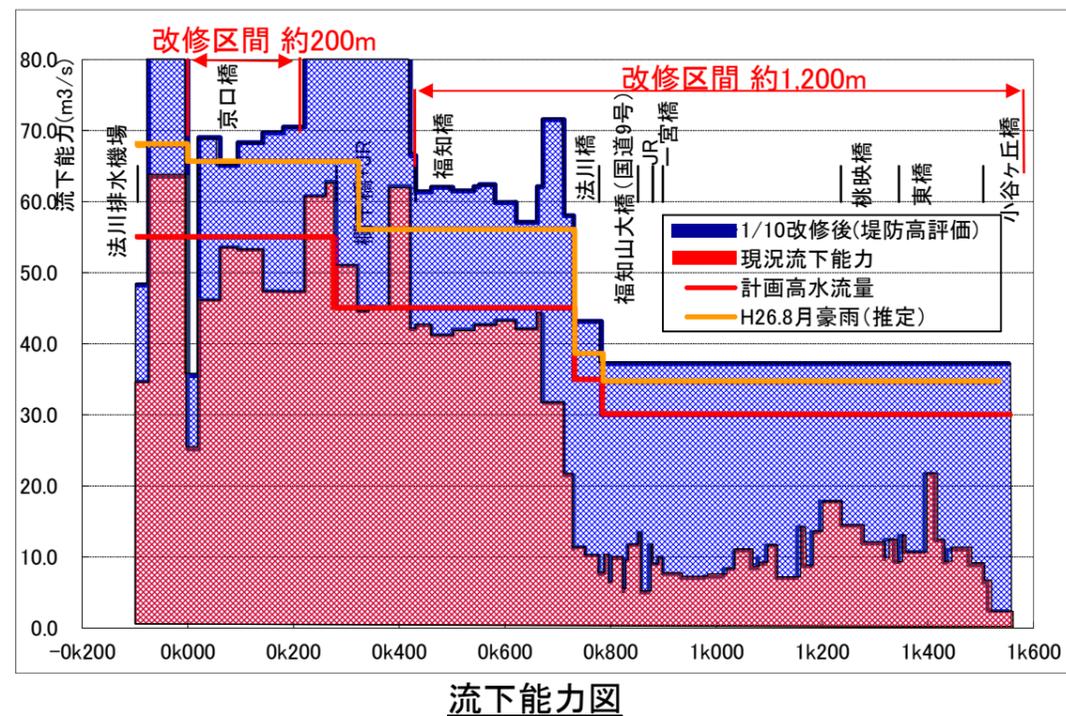
下流の一部区間を除いて、ほぼ全区間に渡り流下能力が低く、平成26年8月豪雨により未改修区間から溢水するなど浸水被害が生じたため、下流の整備済み区間及び他の府管理河川の流下能力と整合を図り、概ね10年に1回程度で発生する降雨規模の出水を安全に流下させることを目的とし、由良川合流点より上流区間(約200m)及び、福知橋より上流区間(約1,200m)について、改修を行う。

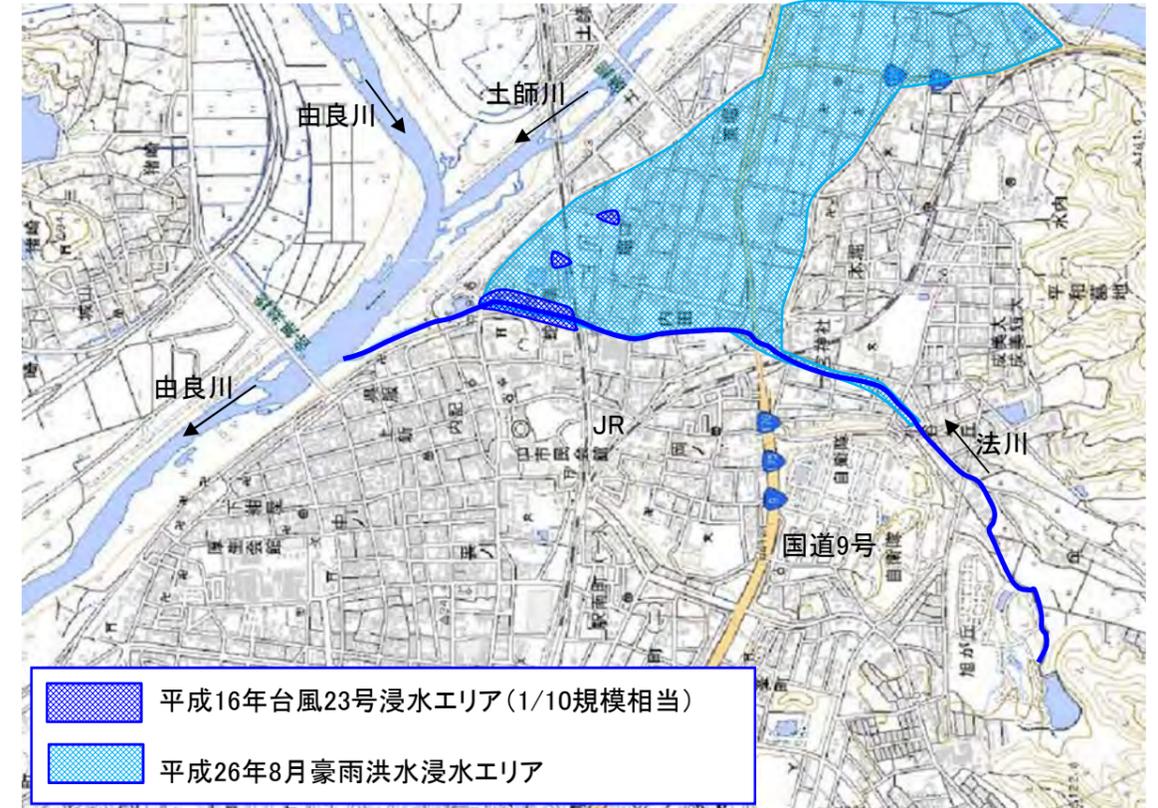
10年確率規模相当の洪水において法川からの溢水による家屋浸水被害を解消できる。また、堤防満流で評価すると、平成26年8月豪雨の洪水を溢水することなく、流下可能な断面が確保できる。

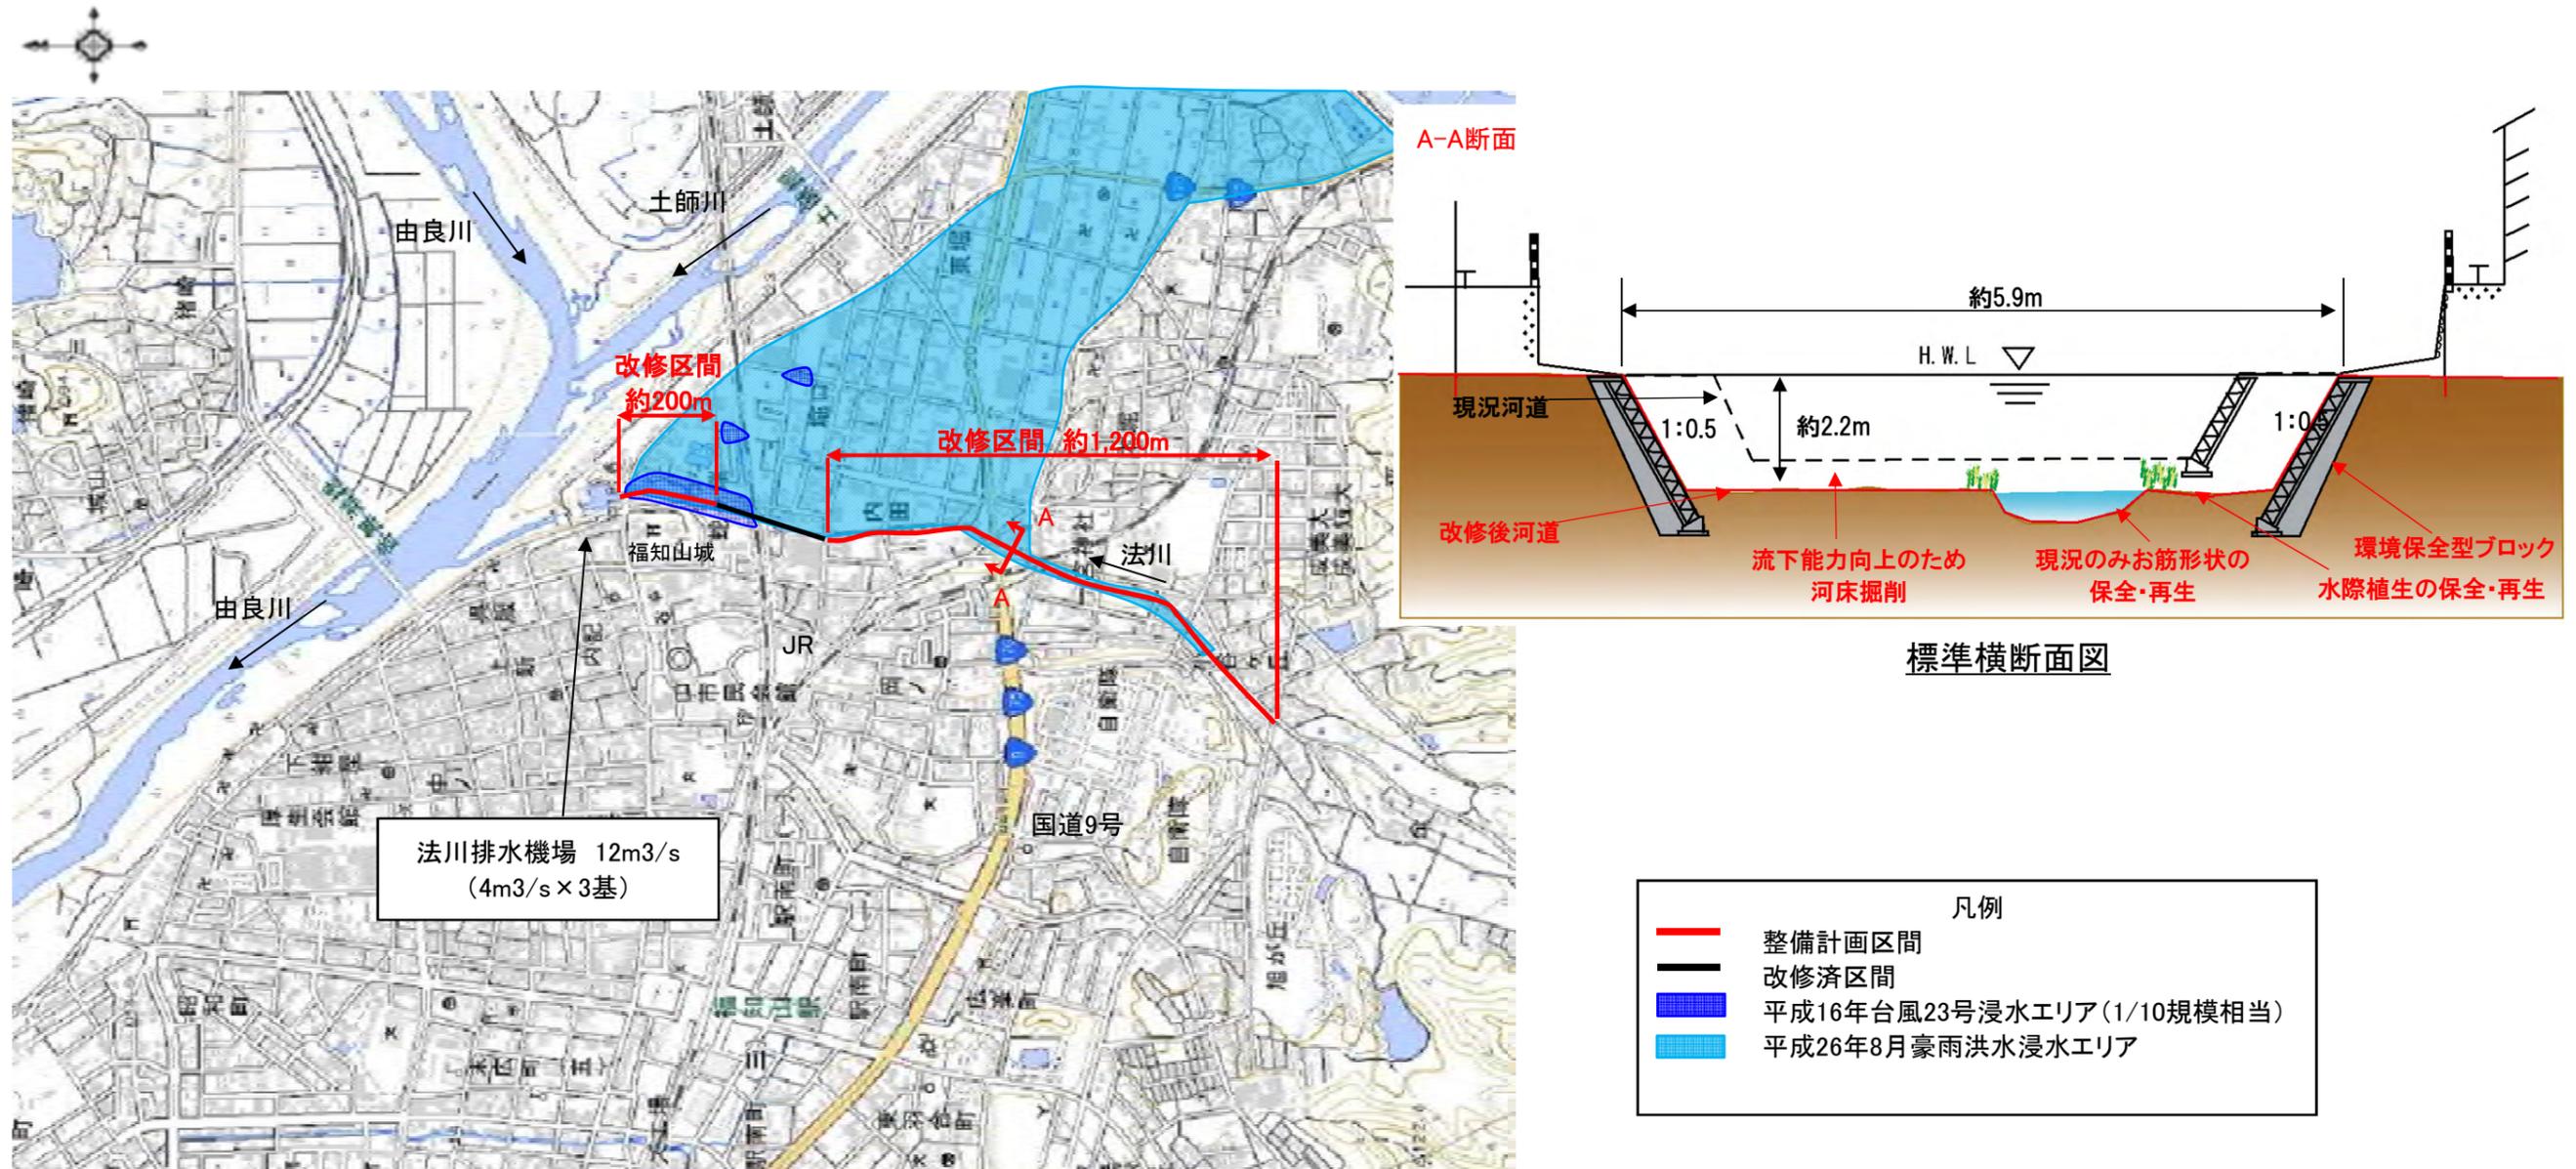
- ・築堤、河道拡幅、河床掘削及び橋梁架替等を行う。
- ・現況河道内の河原や植生を極力保全し、河道内にみお筋を確保することで、自然の営みによって瀬・淵が形成されることを促し、生物の生息・生育・繁殖環境の保全に配慮する。
- ・護岸については、植生の復元を図るために、可能な限り空隙・透水性を有する環境保全型ブロックやブロックマット等を使用する。

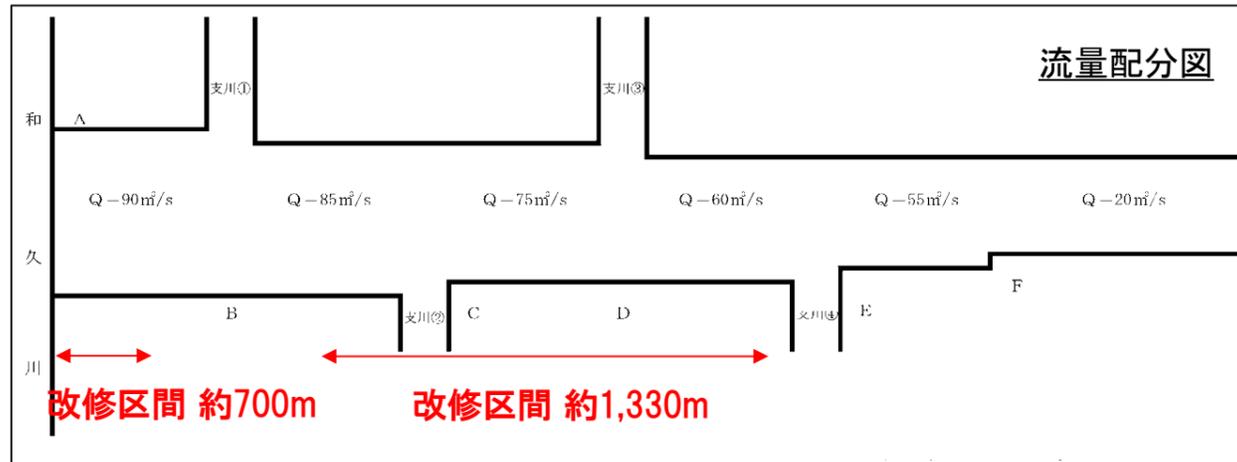
災害復旧における計画として、再度災害を防止する観点から計画を行う必要があり、平成26年8月豪雨による被災流量の規模が3年確率程度であることから、同規模の計画が必要である。

計画規模については、人家連坦区間における家屋浸水の被害解消を目的として、下流の和久川の流下能力との整合を図り、和久川合流点の流量を90m³/sとする。

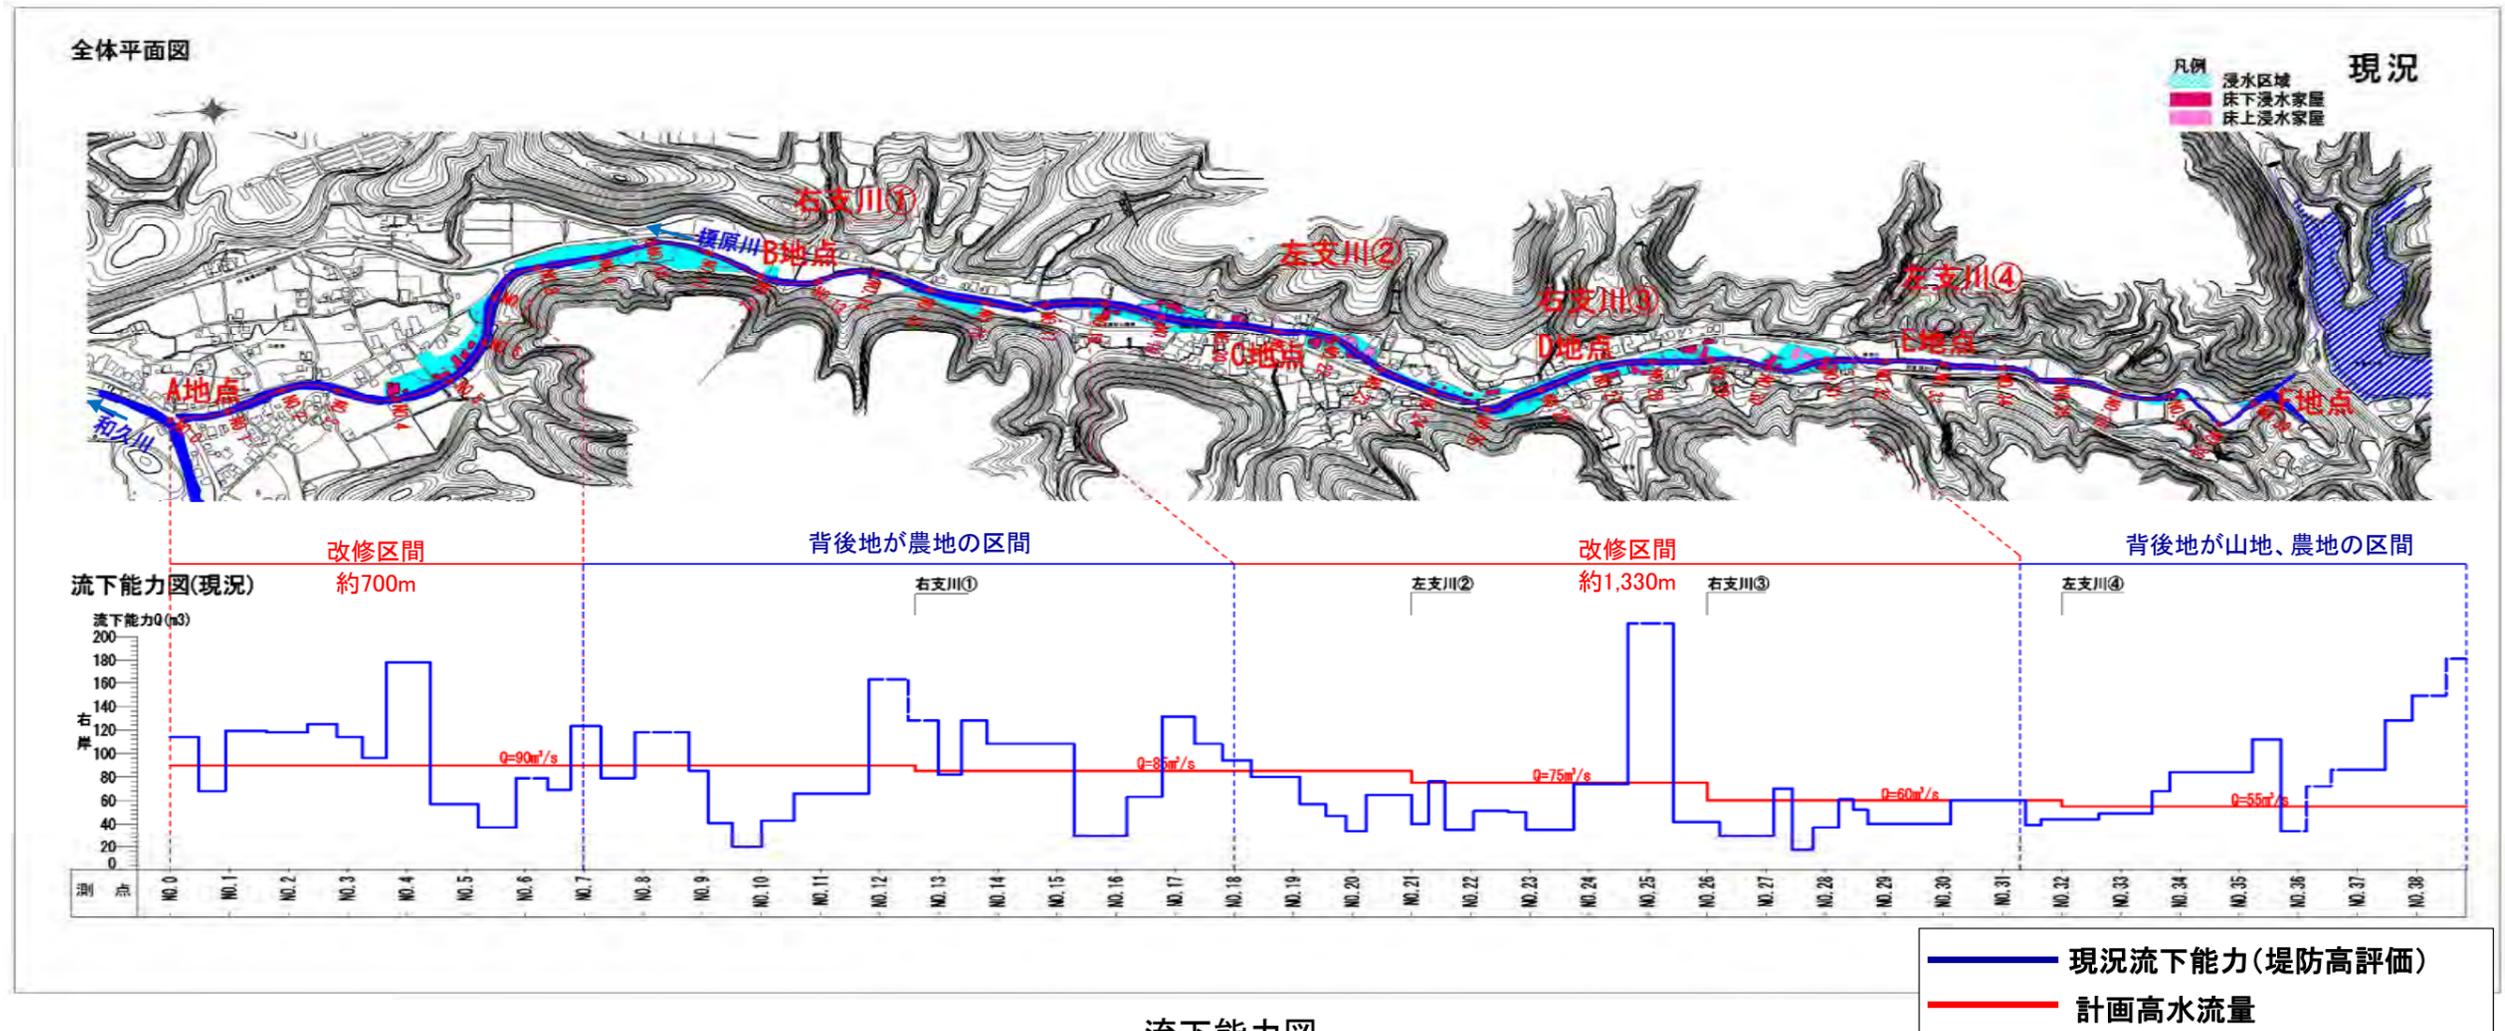
流下能力図

榎原川はほぼ全区間に渡り流下能力が低く、平成26年8月豪雨により榎原川の中流部及び下流部において浸水被害が生じた。そこで、下流の流下能力と整合を図り、概ね3年に1回程度で発生する降雨規模(平成26年8月豪雨の規模相当)の洪水を安全に流下させることを目的とし、人家連単区間である和久川合流点から上流区間(約700m)と塩坪橋上流付近より上流区間(約1,330m)について、改修を行う。

榎原川の人家連坦区間において、平成26年8月豪雨(3年確率規模相当)の降雨による家屋浸水被害を解消する。

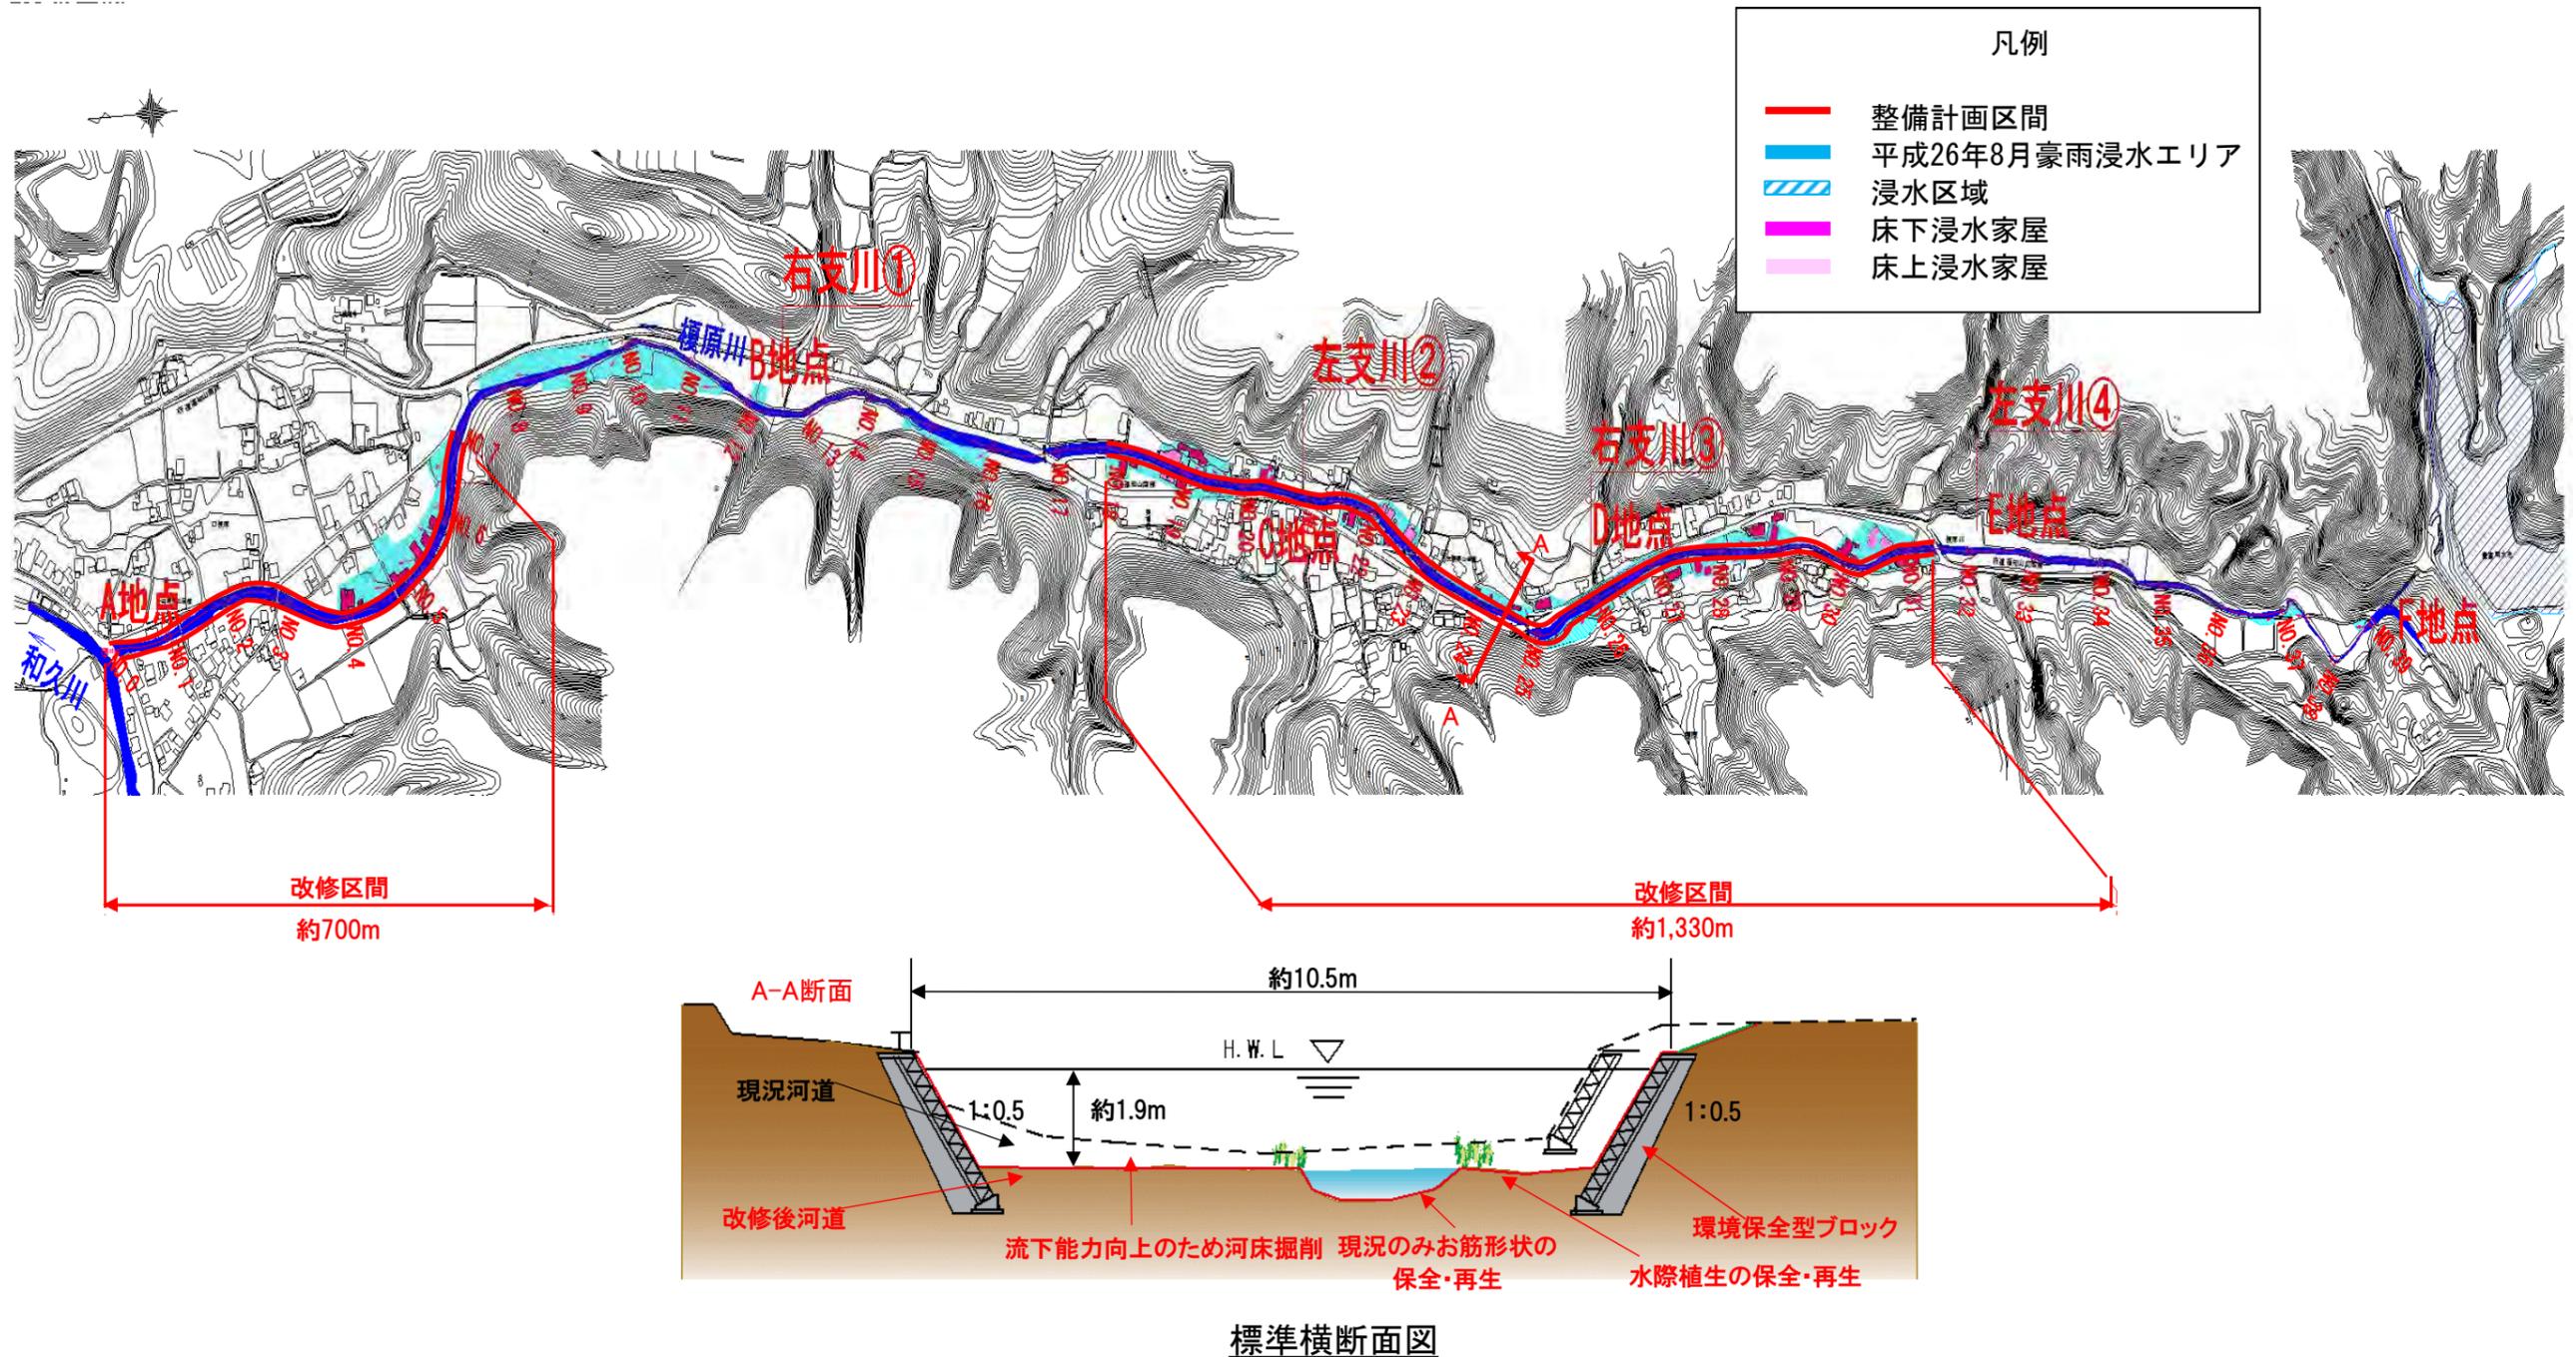
- ・築堤、河道拡幅、河床掘削及び橋梁架替を行う。
- ・整備に際しては現況河道内の河原や植生を極力保全し、河道内にみお筋を確保することで自然の営みによって瀬・淵が形成されることを促し、生物の生息・生育・繁殖環境の保全に配慮する。
- ・護岸については、植生の復元を図るために、可能な限り空隙・透水性を有する環境保全型ブロックやブロックマット等を使用する。

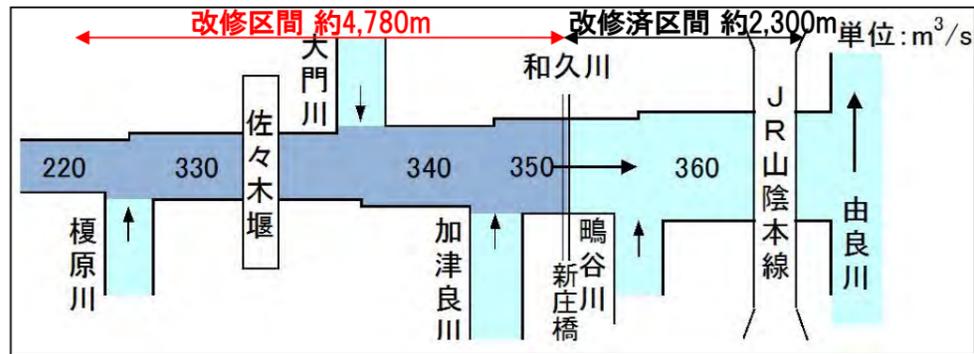
流量配分図

降雨強度式を用い、合理式により流量を計算した結果、10年確率規模における鳴谷川合流前の流量は、350m³/s、佐々木井堰上流の流量は、榎原川合流前で220m³/s、榎原川合流後は330m³/sとなります。

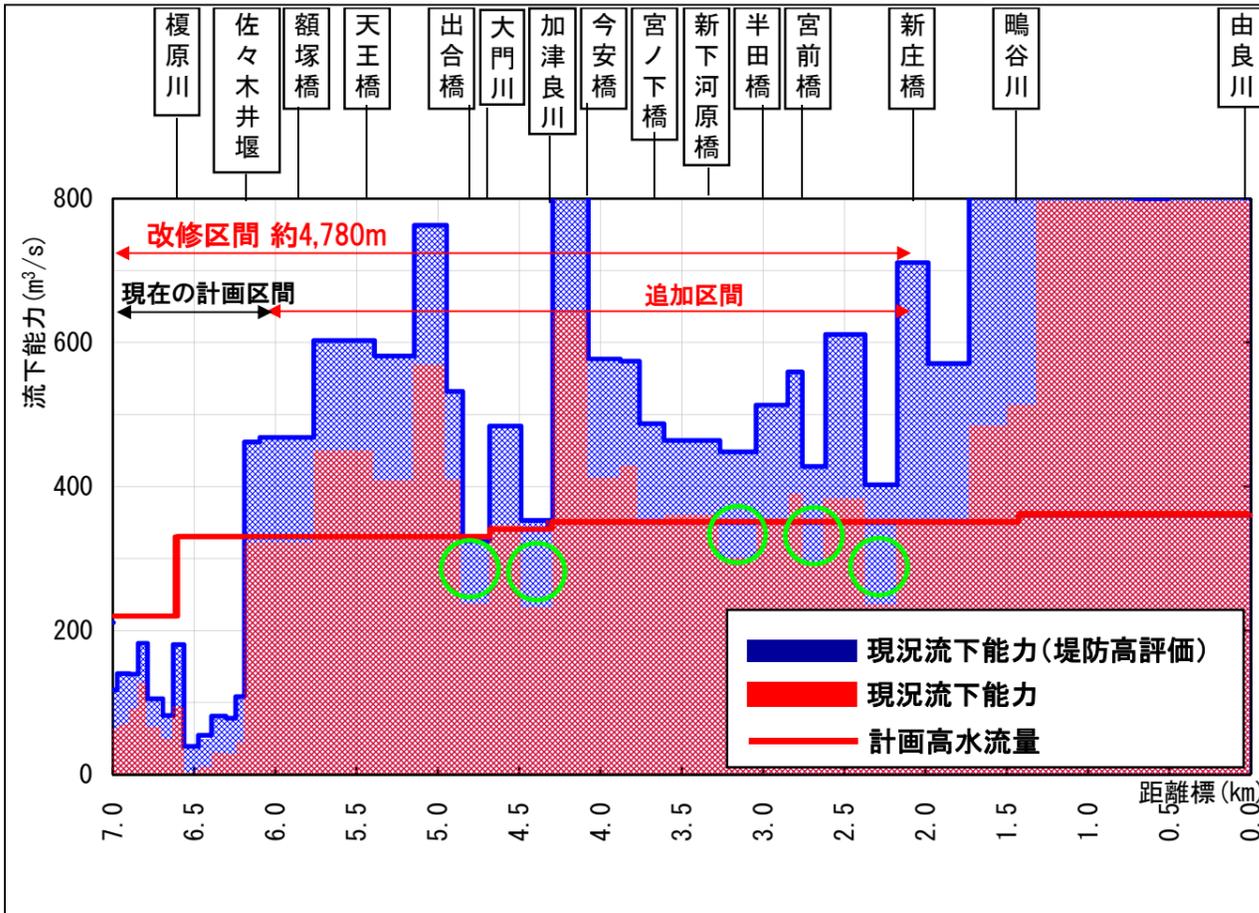
流下能力図

現在の和久川は整備済みである由良川合流点から新庄橋までの区間を除き、流下能力が低く、平成16年台風23号洪水により、榎原川合流点付近で家屋浸水被害が生じた。そこで、平成16年台風23号と同規模(概ね10年に1回程度で発生する降雨規模)の洪水を安全に流下させることを目的とし、新庄橋から上流約4,780m区間について、改修を行う。

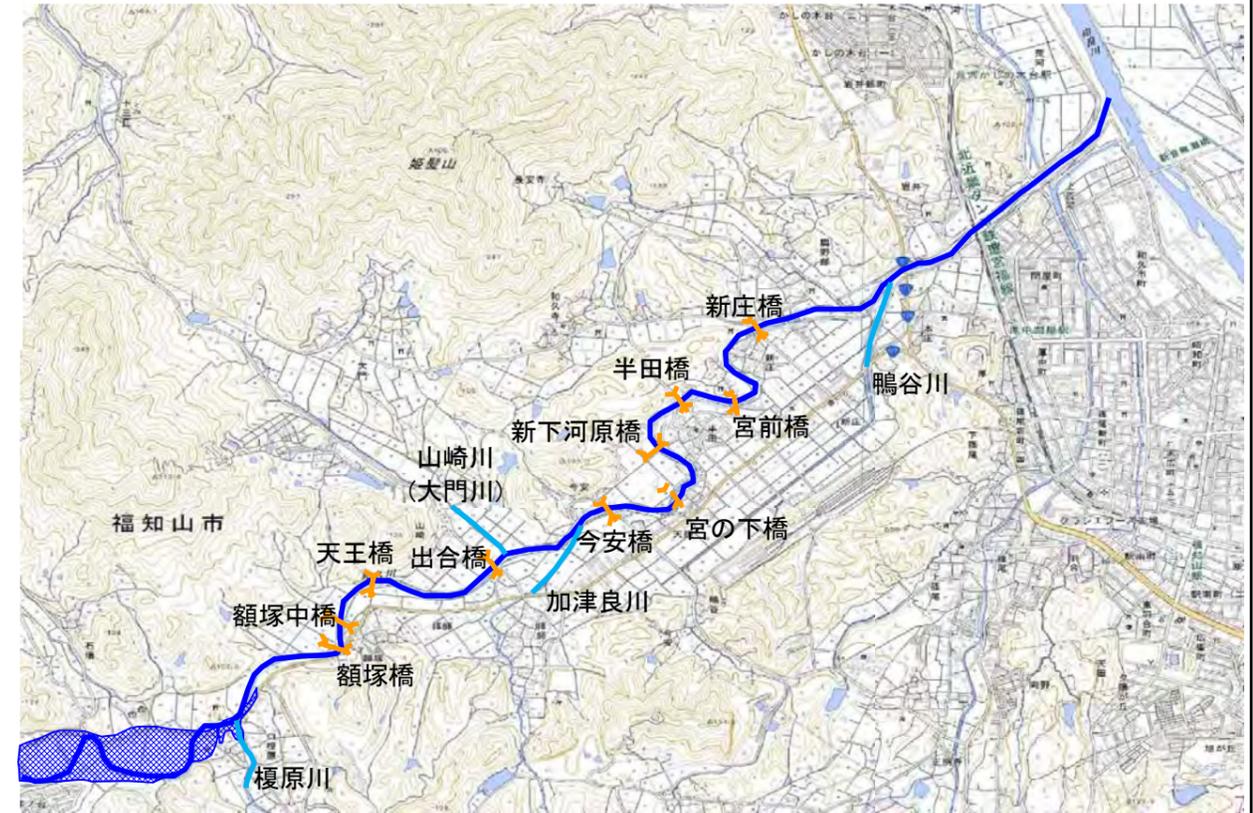
平成16年台風23号浸水エリア

平成16年台風23号と同規模(概ね10年に1回程度で発生する降雨規模)の洪水において、和久川からの溢水による家屋浸水被害を解消する。

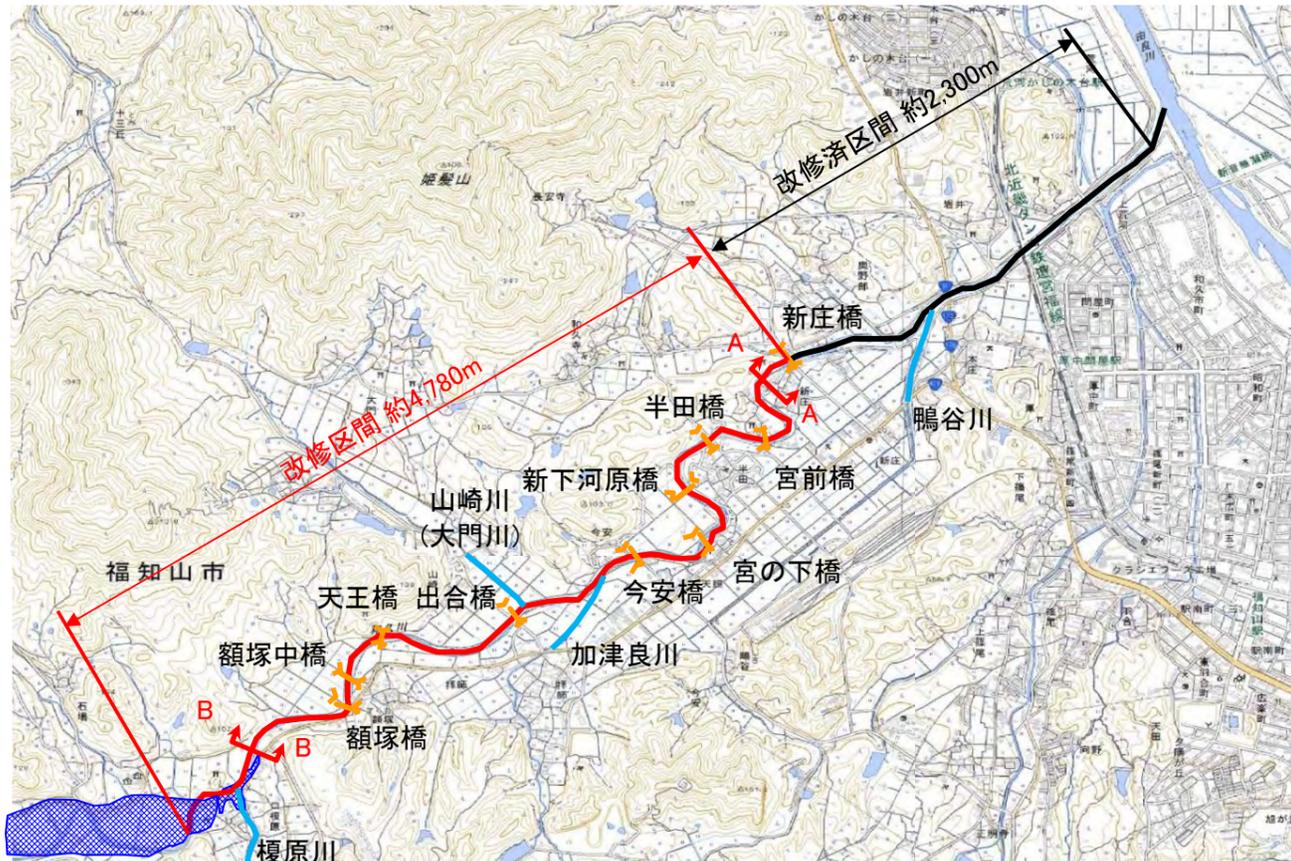
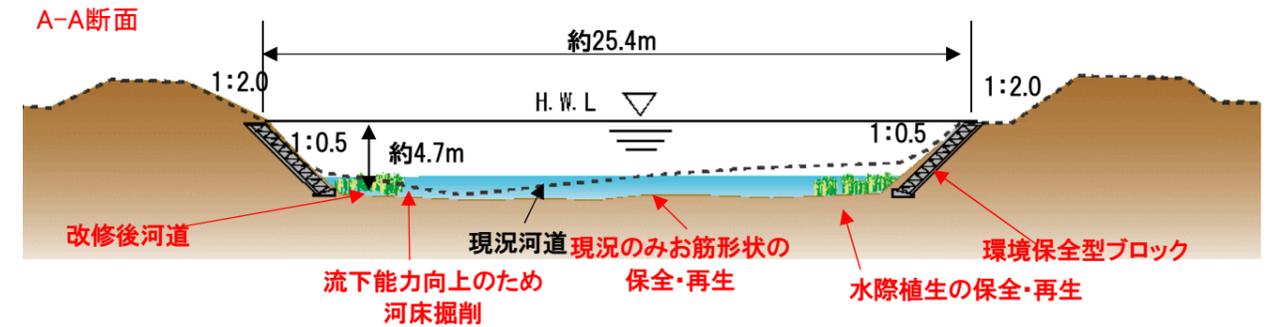
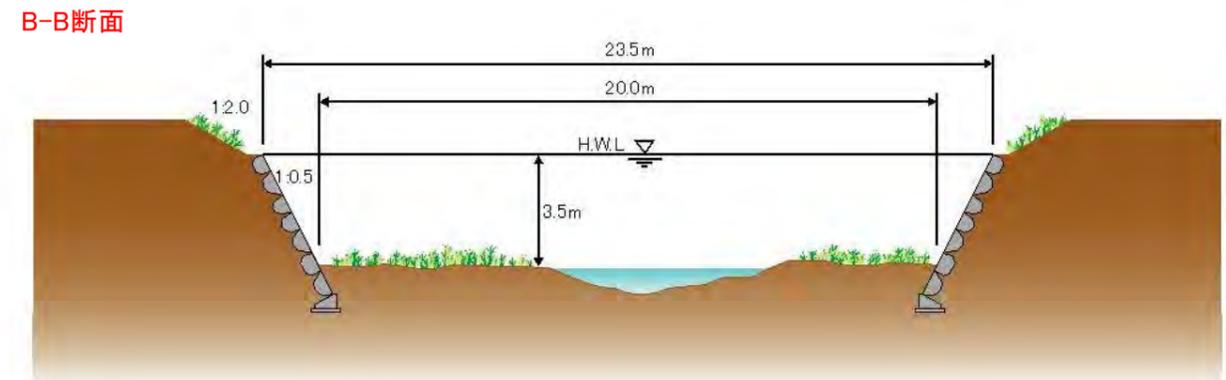
標準横断面図

- ・築堤、河道拡幅、橋梁架替、井堰改築及び河床掘削を行う。
- ・整備に際しては現況河道内の河原や植生を極力保全し、河道内にみお筋を確保することで自然の営みによって瀬・淵が形成されることを促し、生物の生息・生育・繁殖環境の保全に配慮する。
- ・護岸については、植生の復元を図るために、可能な限り空隙・透水性を有する環境保全型ブロックやブロックマット等を使用する。

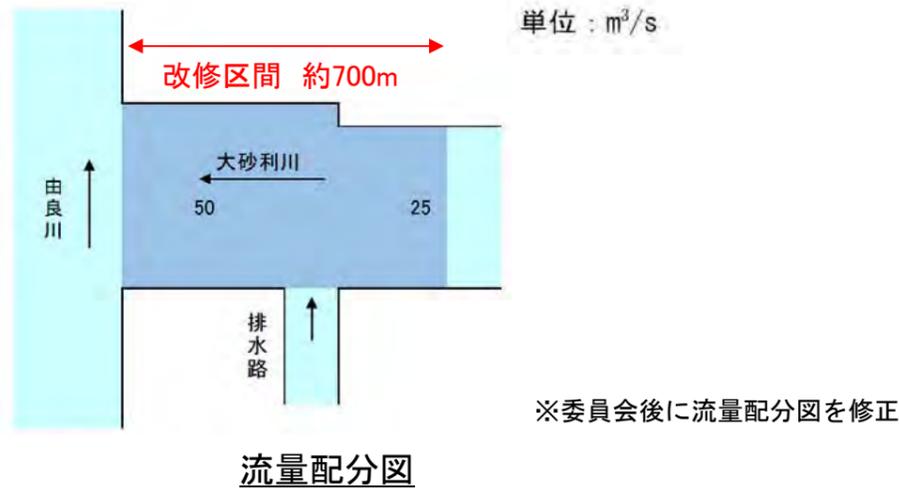
降雨強度式を用い、合理式により流量を計算した結果、10年確率規模における由良川合流点の流量は50m³/sとなる。

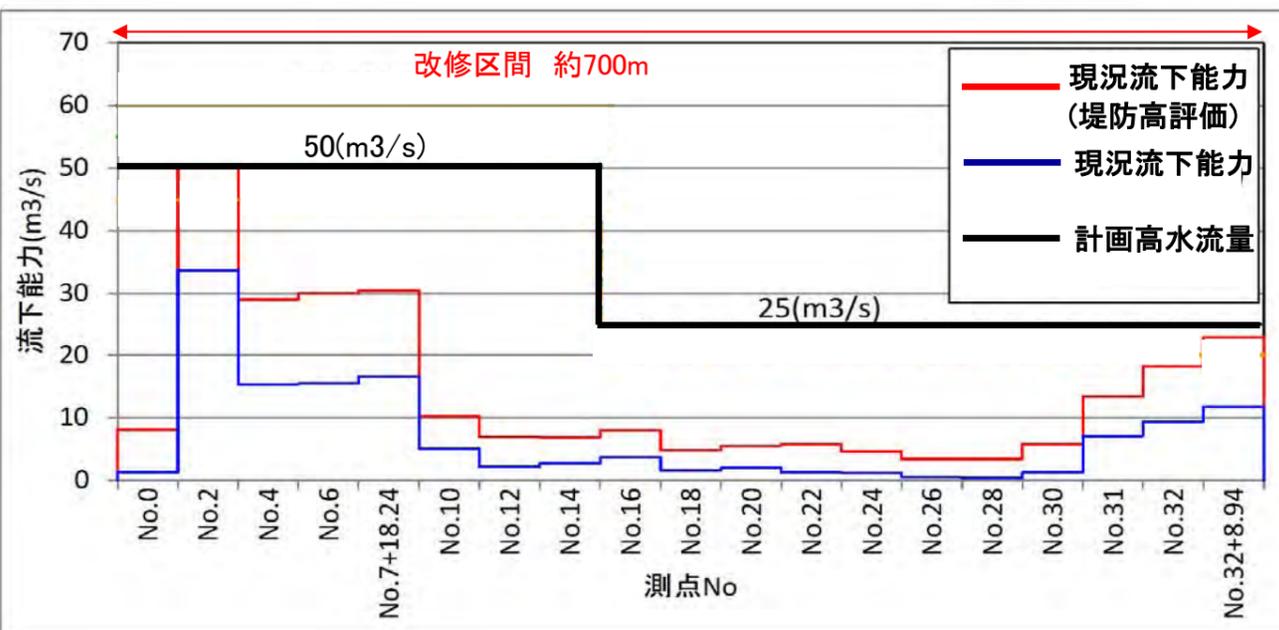
流下能力図

大砂利川では全区間に渡り流下能力が低く、平成16年台風23号洪水により、下流部で浸水被害が生じたため、平成16年台風23号洪水と同規模(概ね10年に1回程度で発生する降雨規模)の出水を安全に流下させることを目的として、由良川合流点から府道までの区間(約700m)について、改修を行う。

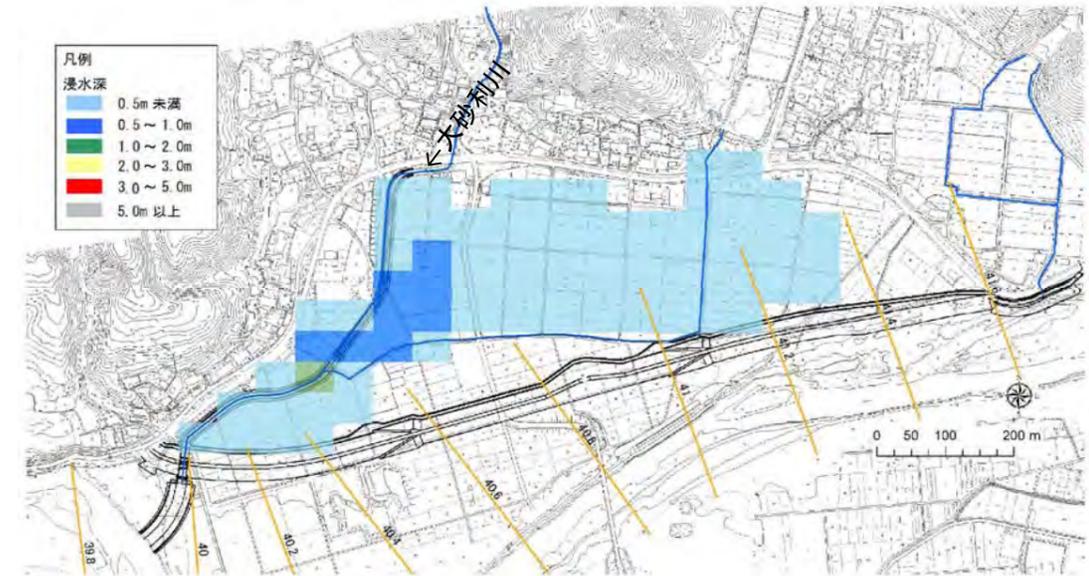
確率規模1/10の最大浸水深(現況河道)

大砂利川の改修及び直轄による由良川の築堤事業により、10年確率規模相当の洪水における家屋浸水被害を解消する。

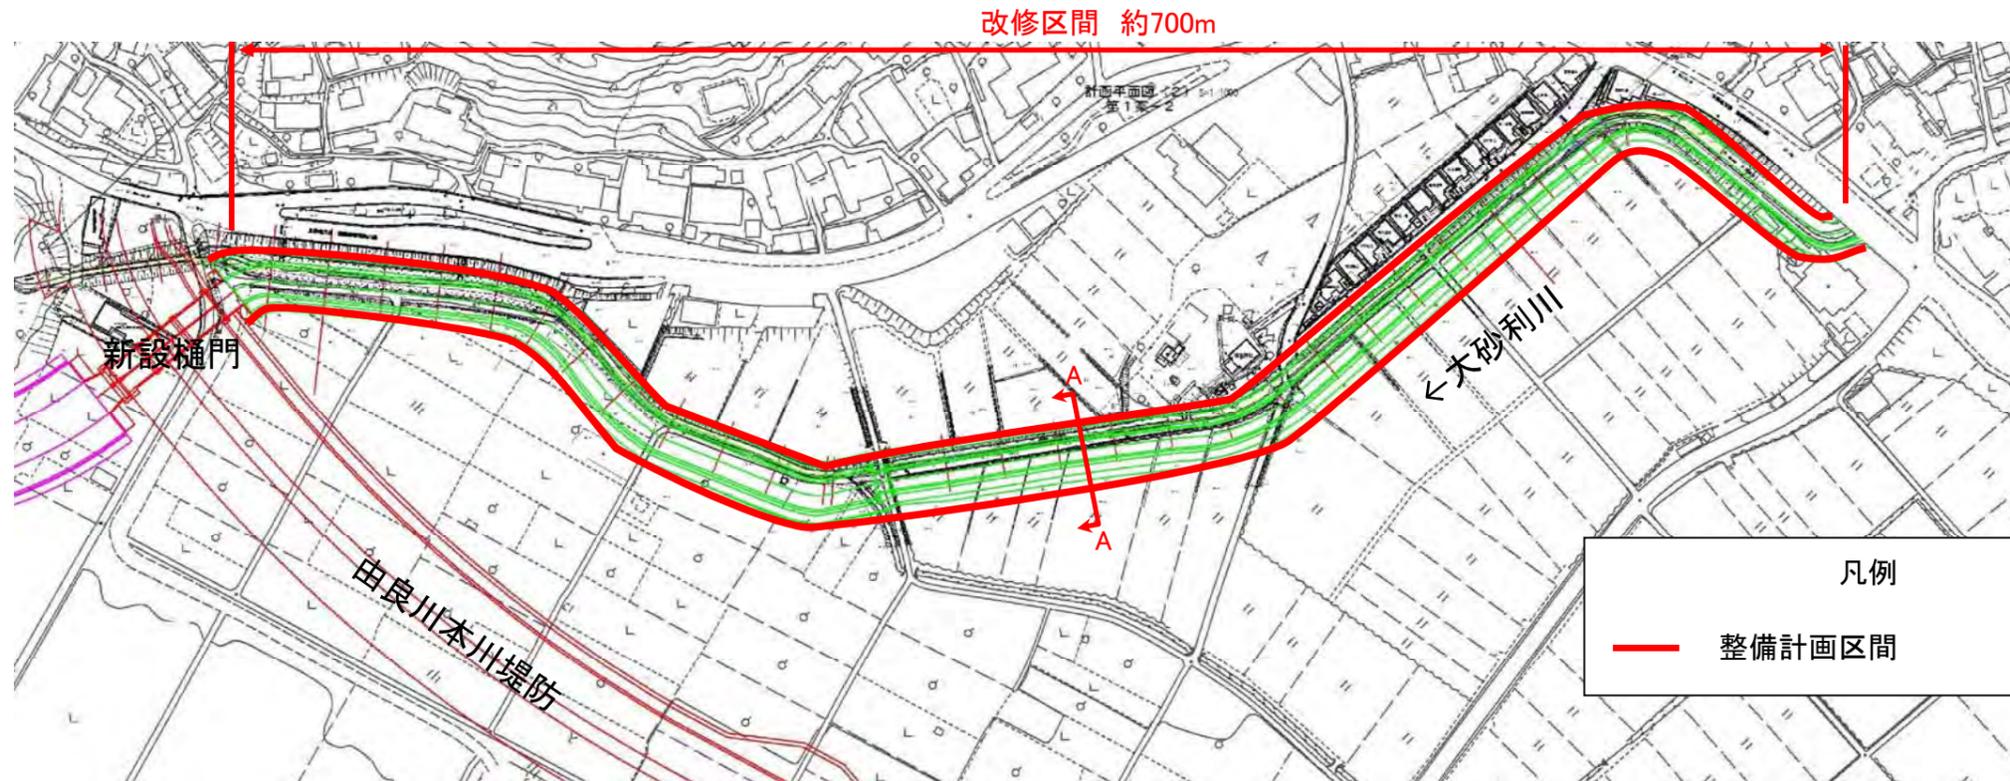
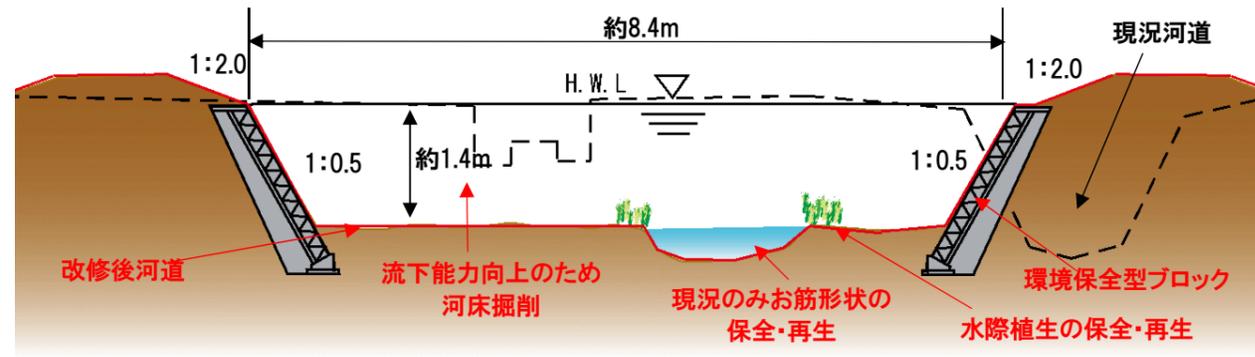
平面図

A-A断面

標準横断面図

- ・由良川本川では連続堤防による整備を計画しており、由良川本川の直轄事業と合わせた一体的な整備を実施する。
- ・築堤、河道拡幅、河床掘削及び橋梁架替改修を行う。
- ・整備に際しては現況河道内の河原や植生を極力保全し、河道内にみお筋を確保することで自然の営みによって瀬・淵が形成されることを促し、生物の生息・生育・繁殖環境の保全に配慮する。
- ・護岸については、植生の復元を図るために、可能な限り空隙・透水性を有する環境保全型ブロックやブロックマット等を使用する。

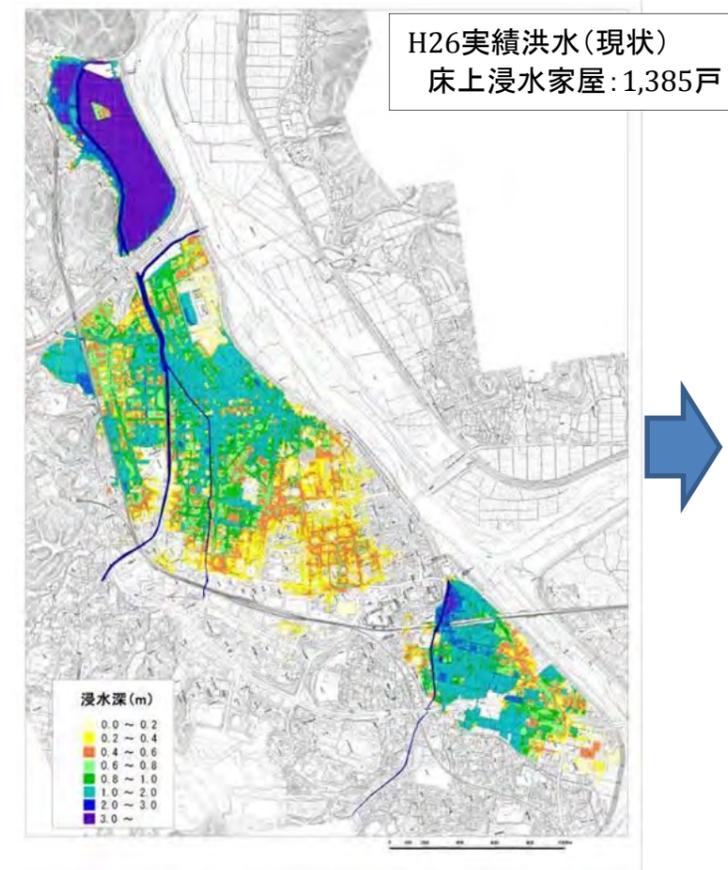
平成26年8月豪雨の浸水実績（解析結果）

平成26年8月豪雨と同程度の降雨が発生した場合、「床上浸水が概ね解消」される。

※精査の結果、シミュレーション結果に変更が生じる場合あり

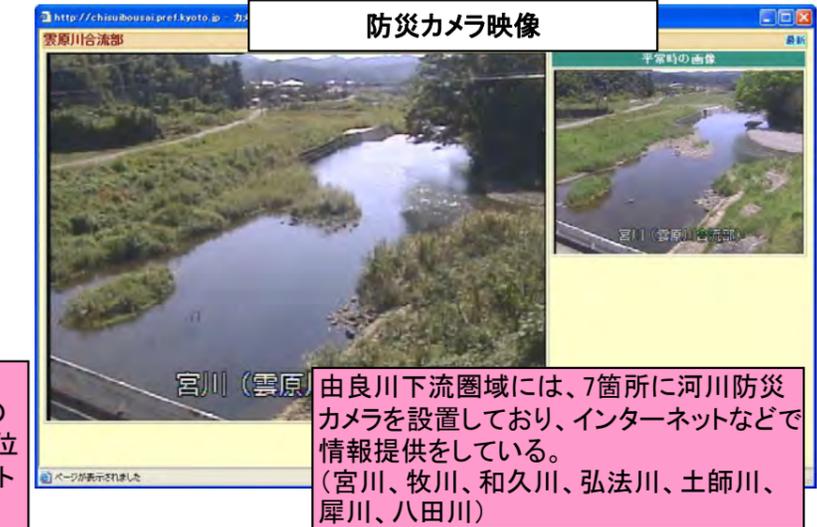
防災カメラ映像

由良川下流圏域には、7箇所河川防災カメラを設置しており、インターネットなどで情報提供をしている。(宮川、牧川、和久川、弘法川、土師川、犀川、八田川)
