二級河川高野川水系の河川整備基本方針について

平成29年5月10日
京都府

3. 1 河川の総合的な保全と利用に関する基本方針

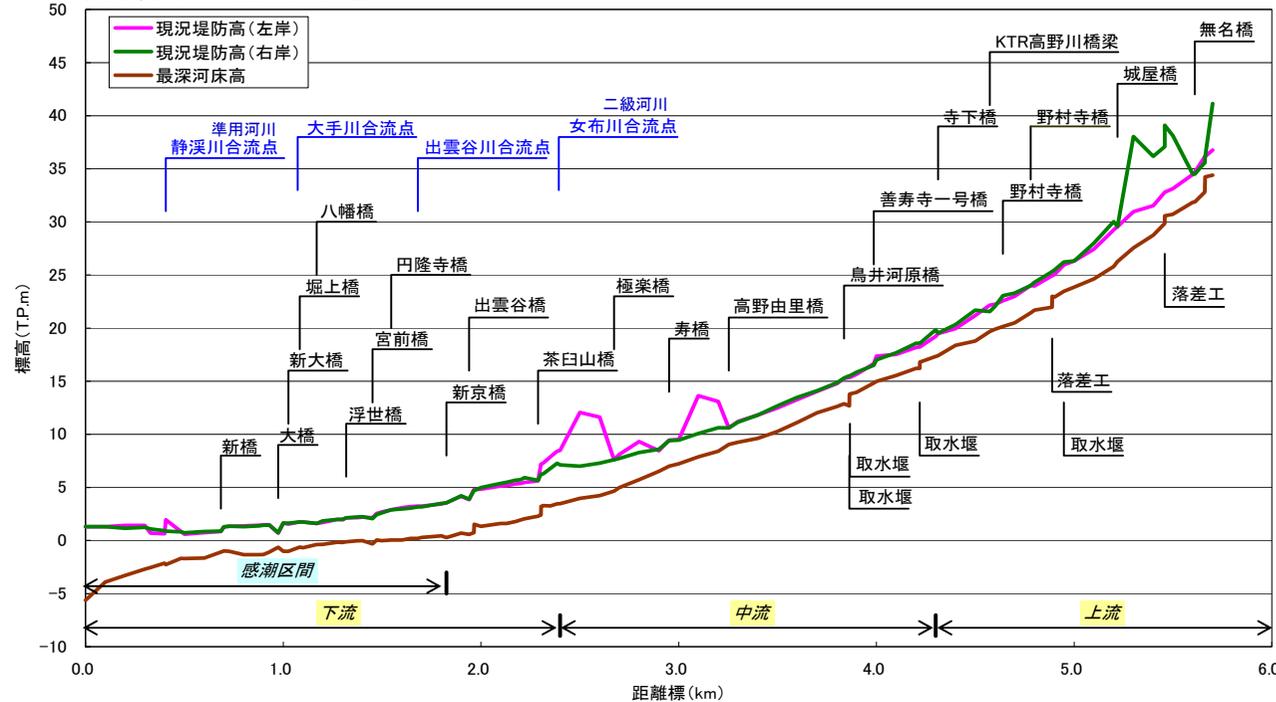
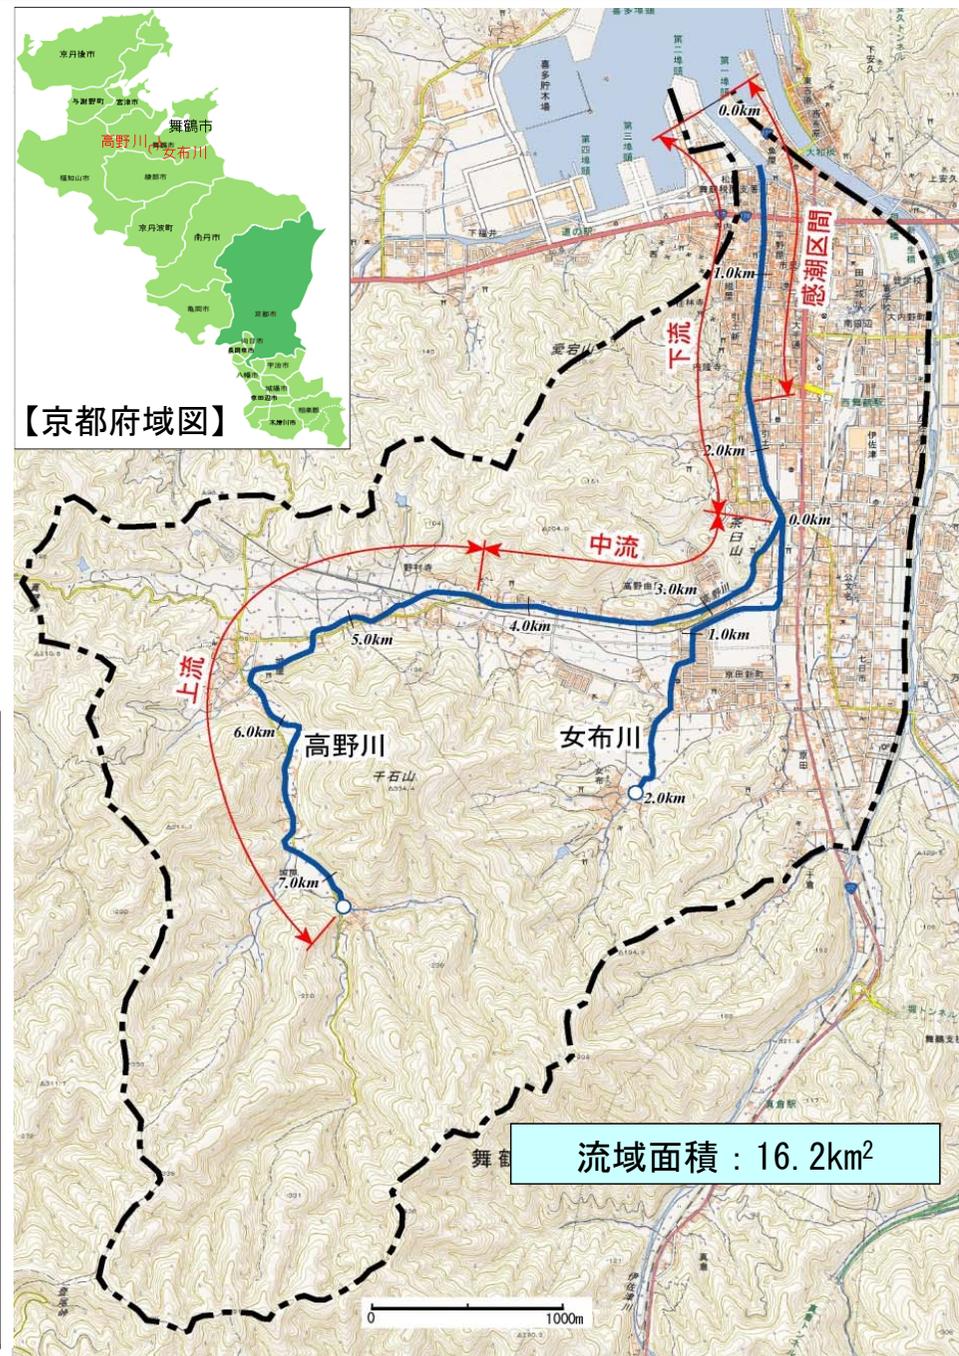
■高野川の縦断勾配

- 高野川は、舞鶴市登尾峠に源を発し、城屋、高野由里集落を流下し、西舞鶴市街地を貫流したのち西舞鶴湾に注ぐ、幹川流路延長7.2km、流域面積16.2km²の二級河川である。
- 高野川の河床勾配は、上流部は約1/50、中流部は約1/200、下流部は約1/600と緩くなり、感潮区間は、新京橋付近(河口から1.7km)まで及ぶ。

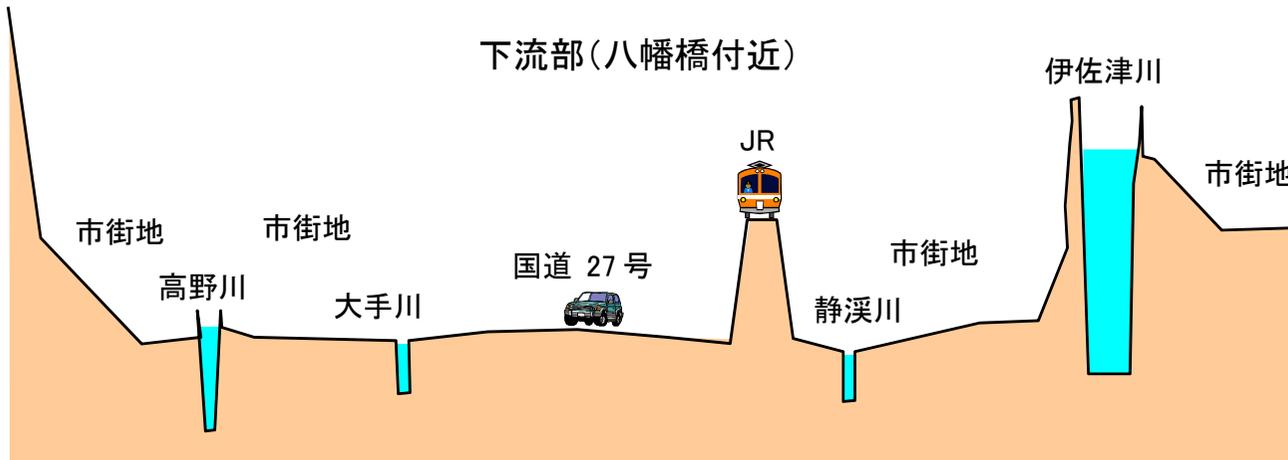
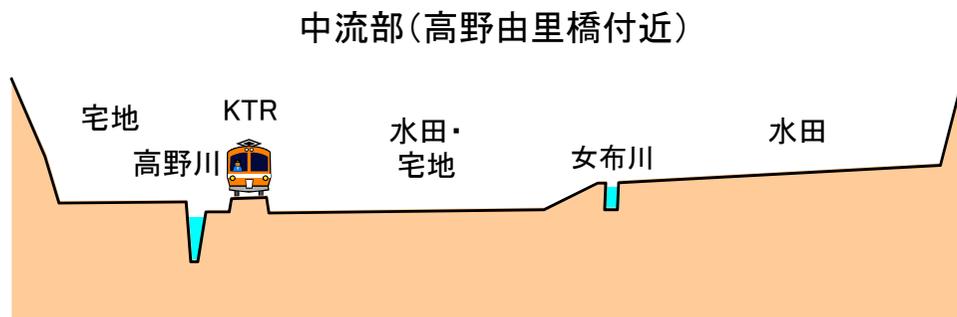
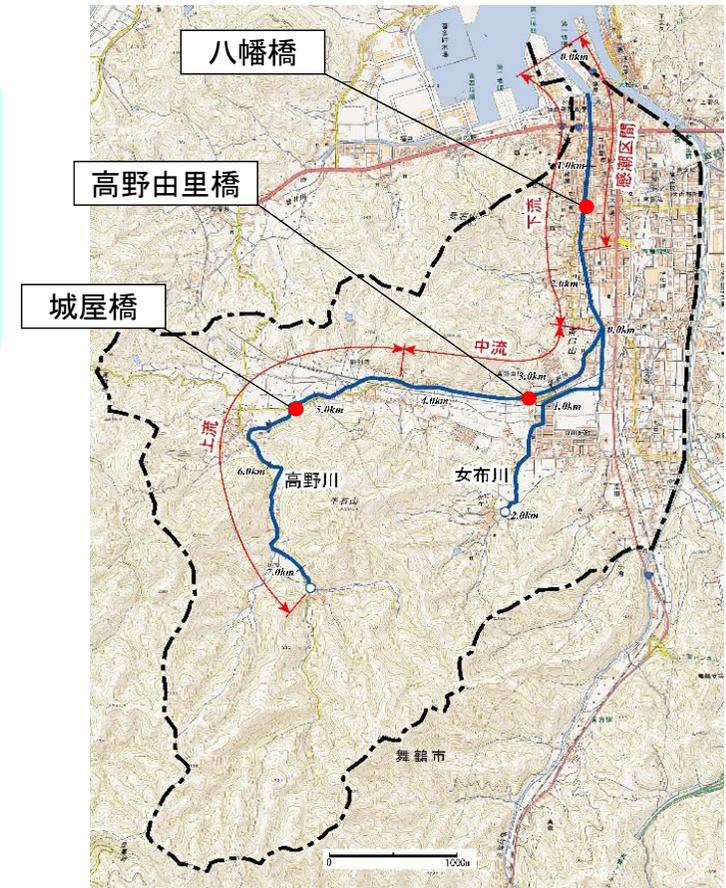
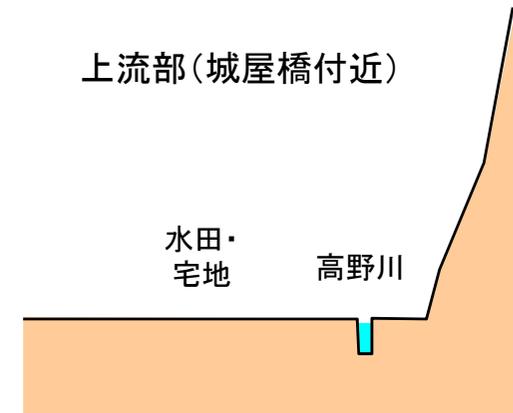
■横断形状

- 上流部は掘込河道であり、中流部は掘込区間と築堤区間が混在しており、堤防高は低い。
- 下流部は概ね掘込河道で、パラペットとなっている区間もあり、パラペットは縦断的に連続しておらず、一部切れている区間もある。
- 両岸の堤内地には、田辺藩の城下町・商港から発展した中心市街地が広がっている。

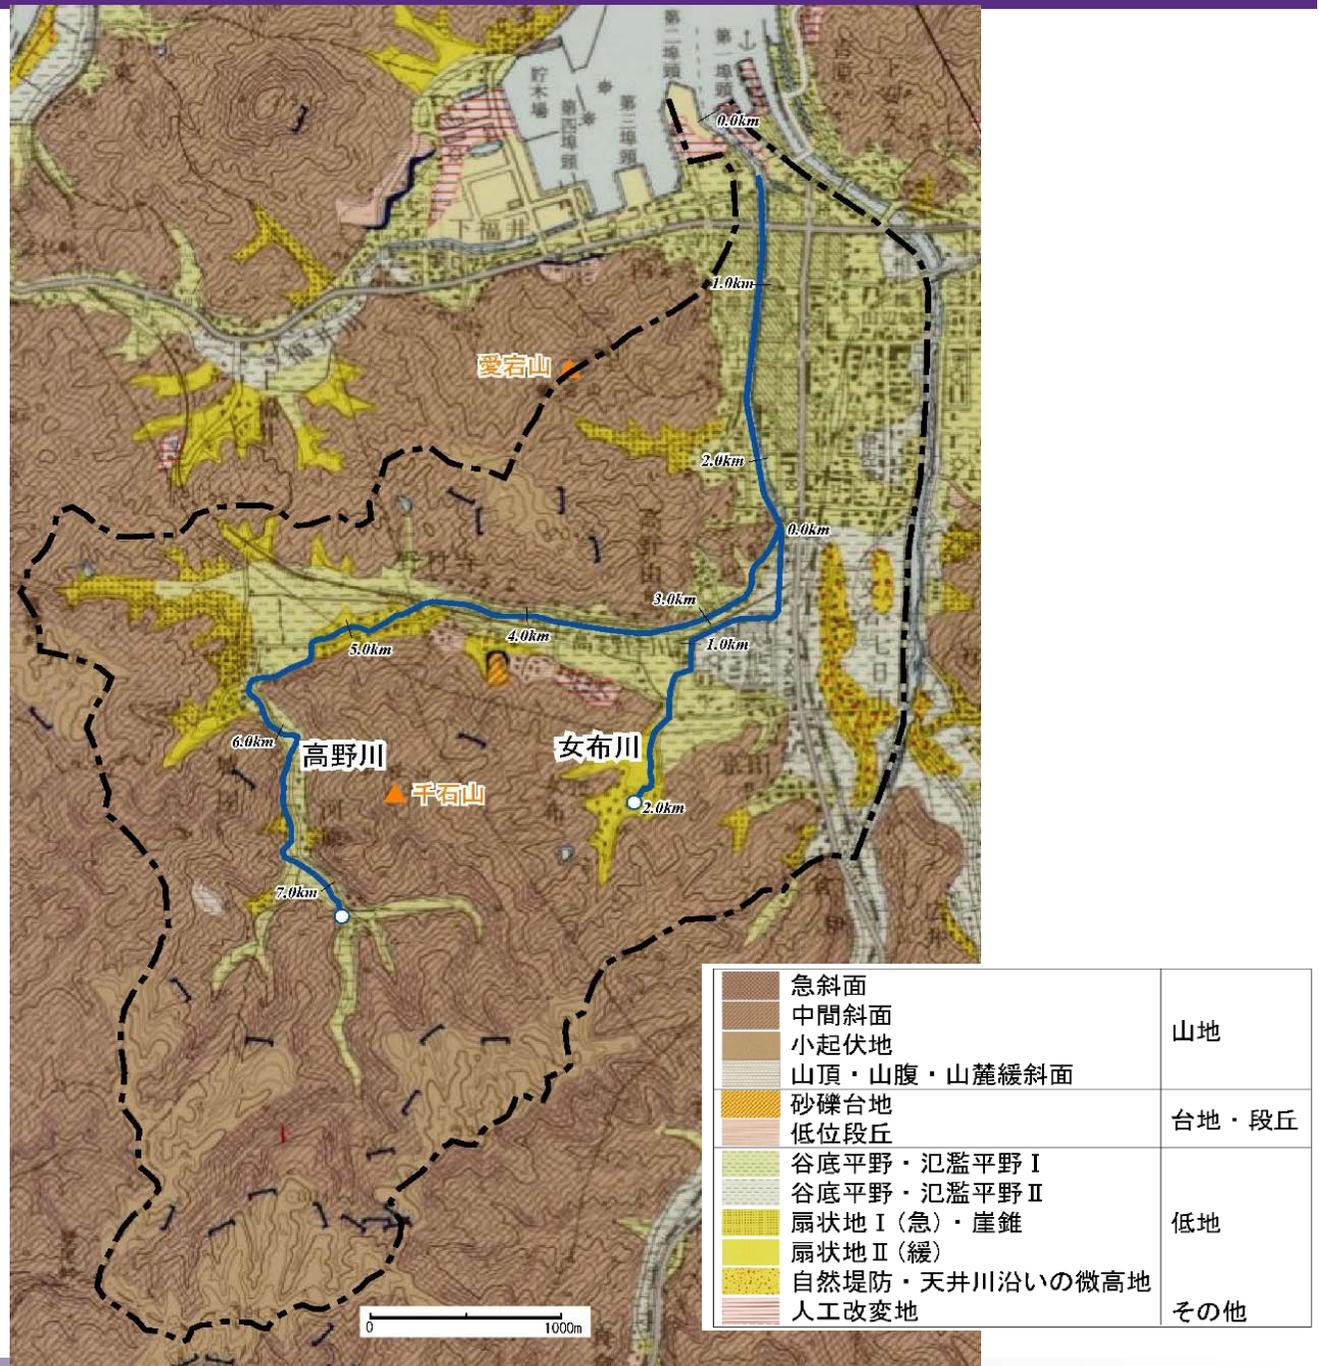
■ 地形

- 高野川本川は、南北方向と東西方向に発達した谷沿いに屈曲しながら流下している。
- 上流域では河川周辺沿いに谷底平野・氾濫平野が見られる。
中流域および下流域では谷底平野・氾濫平野が広がっており、地盤高が低く河川洪水や内水氾濫のほか、特に下流域では高潮による影響が懸念される。

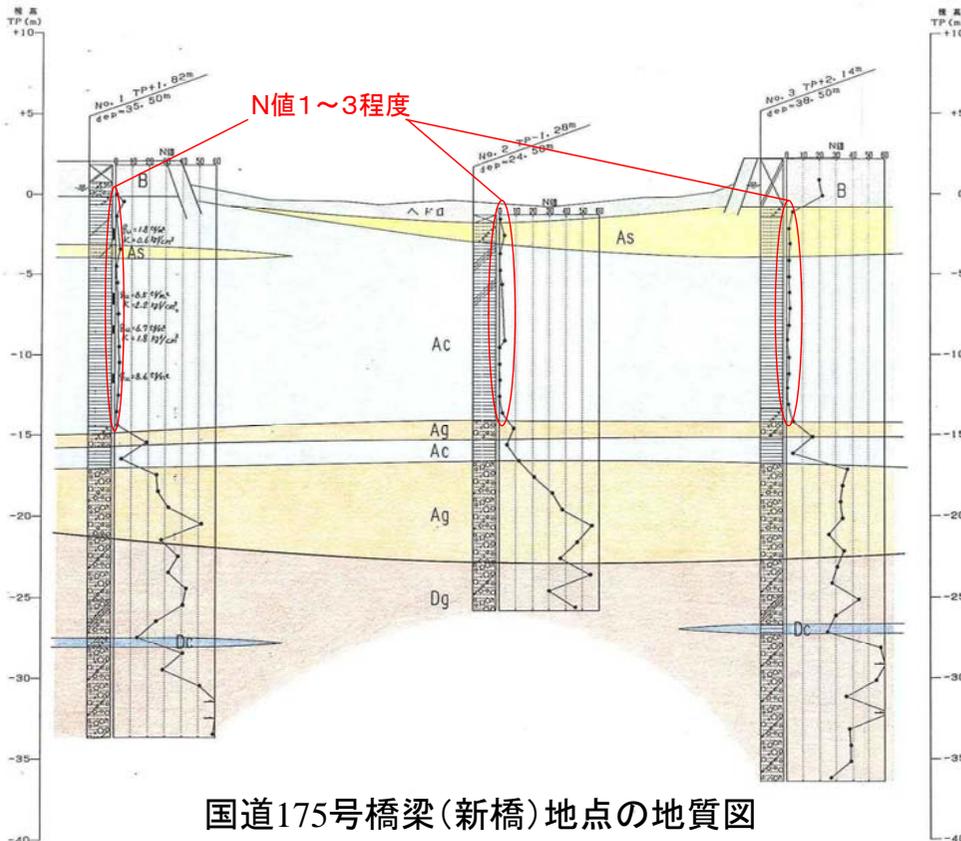
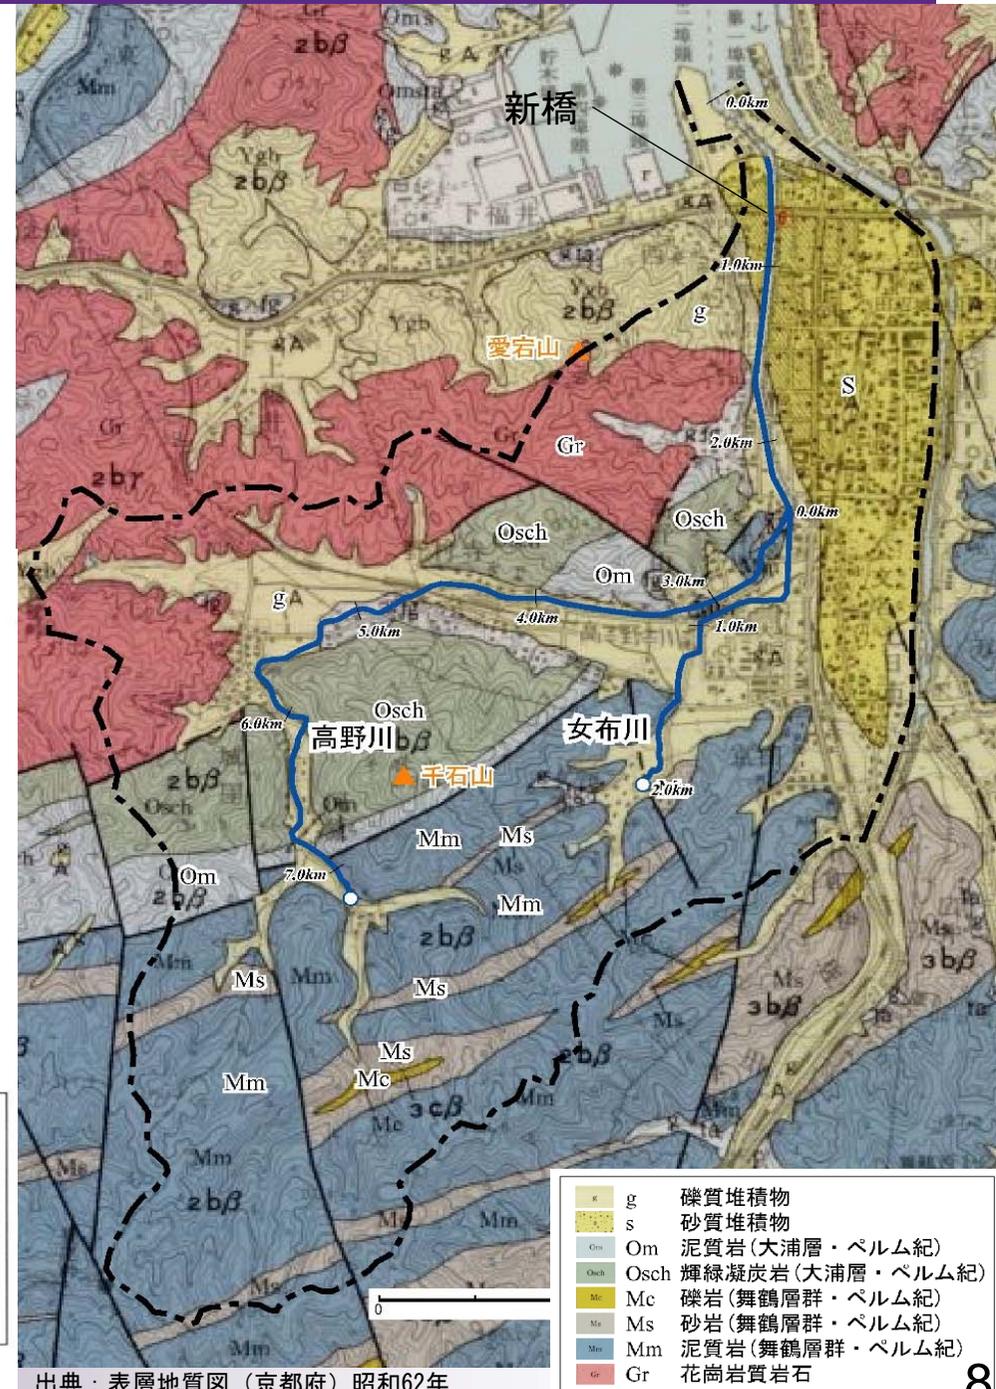
■地質

- 中・上流域の地質は、舞鶴層群、泥質岩、輝緑凝灰岩が主体である。
- 上流域は、左岸側では花崗岩質岩石(Gr)、右岸側では泥質岩(M_m)が広がっている。
- 中流域では礫質堆積物が、下流域では砂質堆積物が広がっている。
- 河口部付近には、沖積粘性土層(Ac)が地表から深度15m程度まで分布し、N値が1~3程度の軟弱地盤となっている。
- その下位には、沖積礫質土層(Ag)が層厚5m程度分布し、N値が20~30程度以上で締まっている。

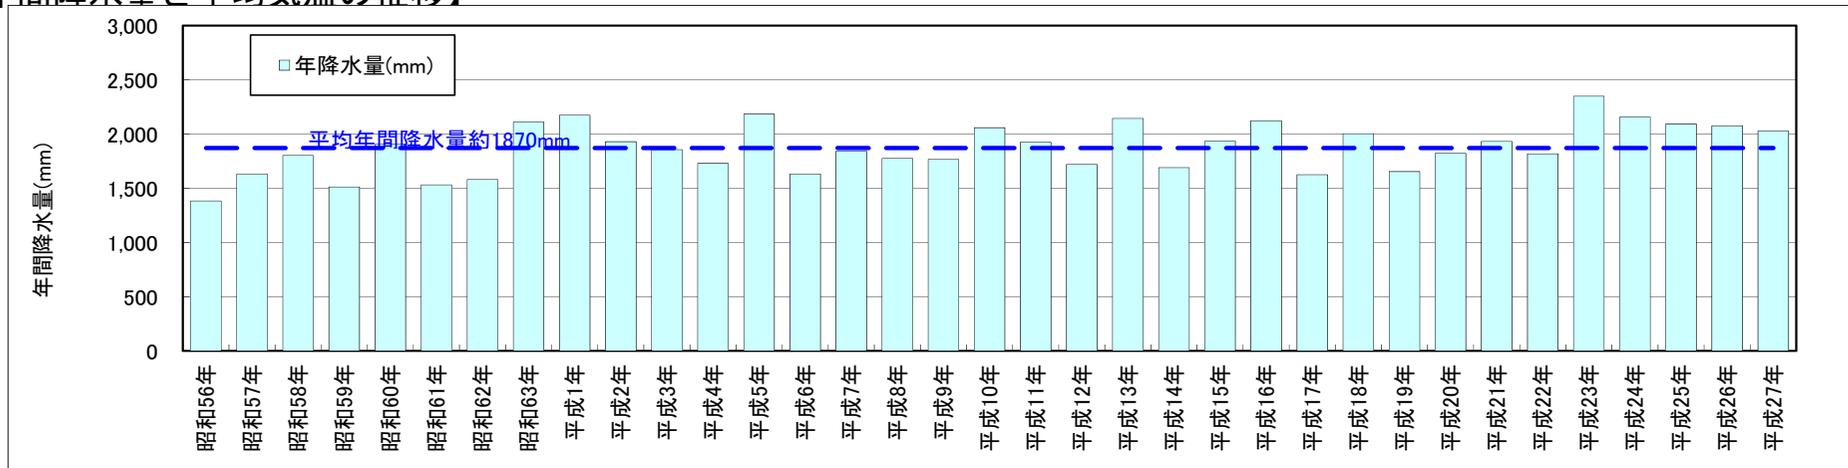
■年間降水量と平均気温の推移】

- 冬期に降水量が多い日本海型気候区に属し、年間降水量は約1,870mmと、全国の年平均降水量(約1,720mm)と比較して若干多い。
- 年平均気温は約14.6℃であり、夏期平均気温は25℃程度、冬期平均気温は約4℃程度である。昭和56年～平成27年の経年変化としては、降水量は若干の増加傾向にある。
- 舞鶴湾沿岸域での冬の気温は比較的高いため、府内の他の日本海側地域と比べ積雪量は少ないが、山地域においては冬の気温は低いため、積雪も多い。

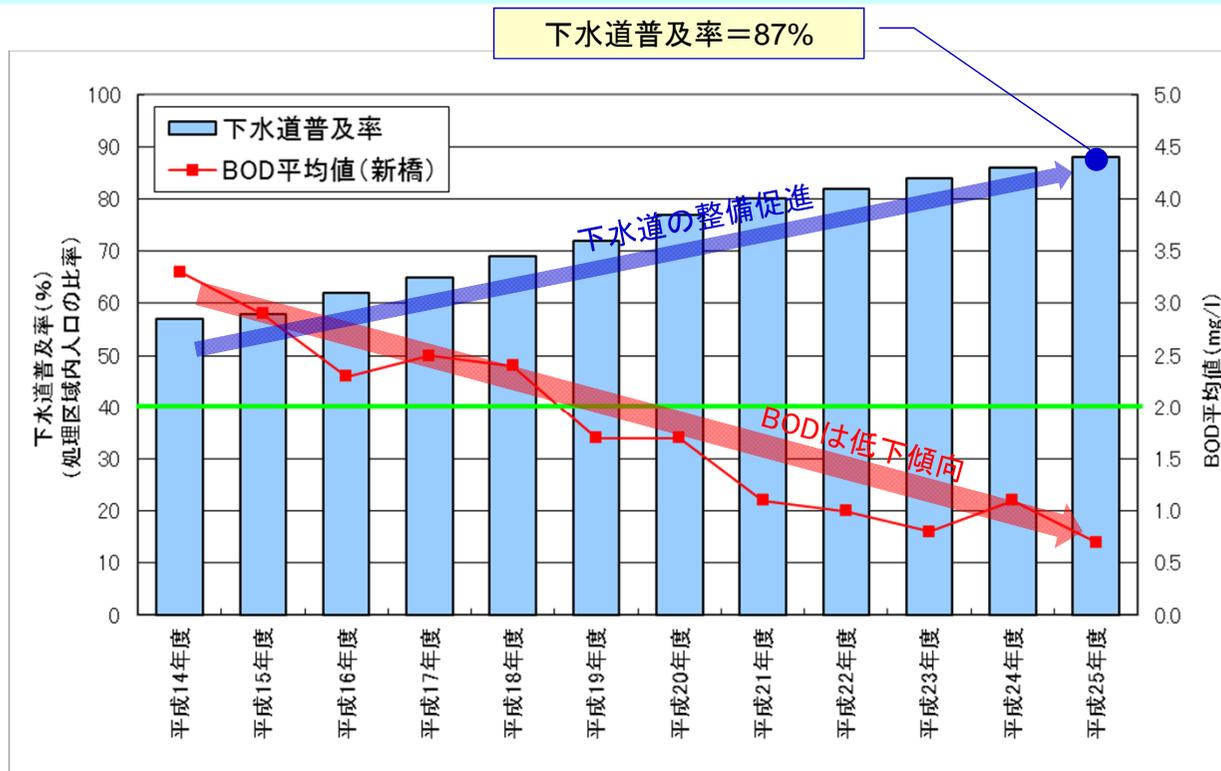
BOD経年変化図 (観測所：新橋)

- 高野川の水質は、平成14年度ではBODで3.3mg/lであったが、それ以降は低下傾向にあり、平成19年度には下水道普及率が70%を越え、BODについても通常の水道水として利用できる水質である2.0mg/lを下回っている。
- BODは平成25年度には0.7mg/lまで低下している。

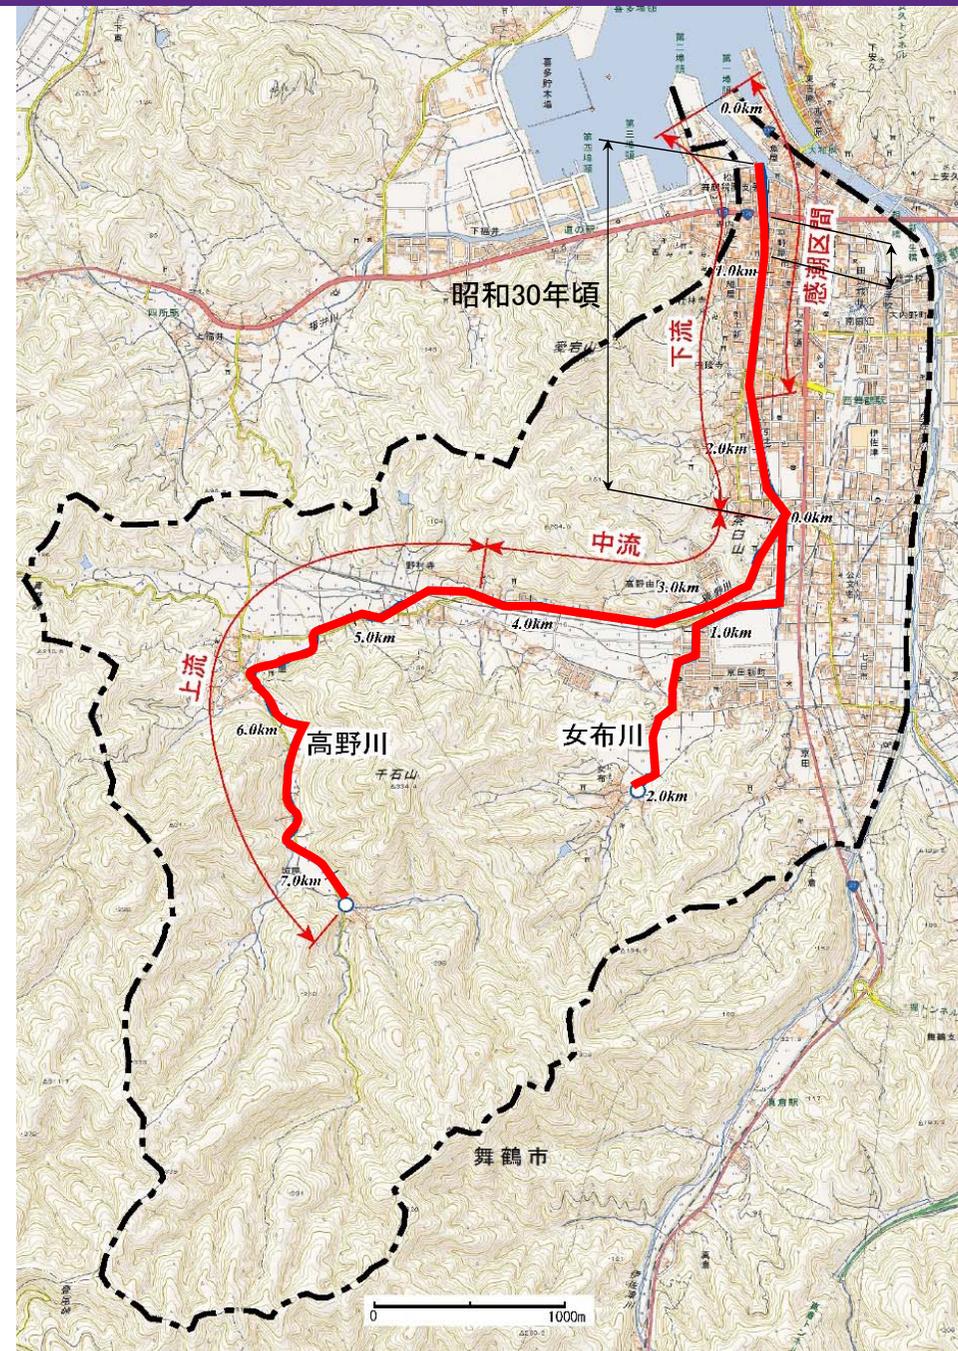
河川改修の経緯

- 高野川では、昭和28年台風13号において甚大な被害を受けたことから、河口から女布川合流部まで2.0km区間の改修を昭和30年頃に実施している。
- その後は昭和40年～50年に新橋から大橋の約0.3kmの区間の局部改良事業を実施しているが、治水安全度は低い状況である。
- 現在のところ、全区間を通じて、概ね50mm/hr相当の雨を安全に流下させる規模の河川改修は実施されていない。

凡 例	
50mm/h相当対応区間	— (Blue line) —
50mm/h相当未対応区間	— (Red line) —

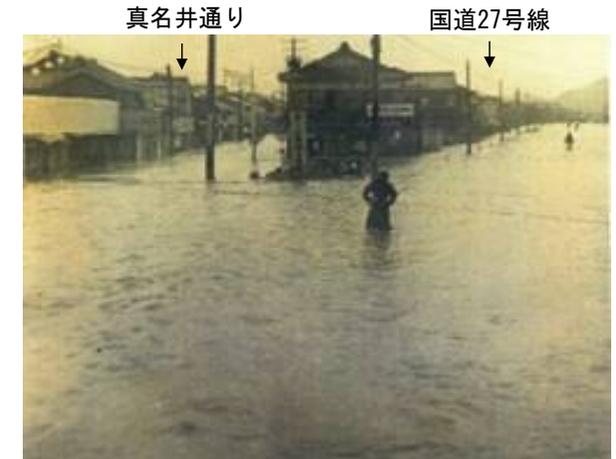
国道27号線西舞鶴駅前
昭和28年水害(高野川)

- 高野川流域では、昭和28年9月台風13号により甚大な被害が発生した。
- 近年では、平成16年10月の台風23号において、高潮とも重なったため床上 156 戸、床下 642 戸、合計 798 戸の家屋浸水被害が発生した。
- 平成25年9月の台風18号でも、高潮と重なり多数の家屋浸水被害が発生した。

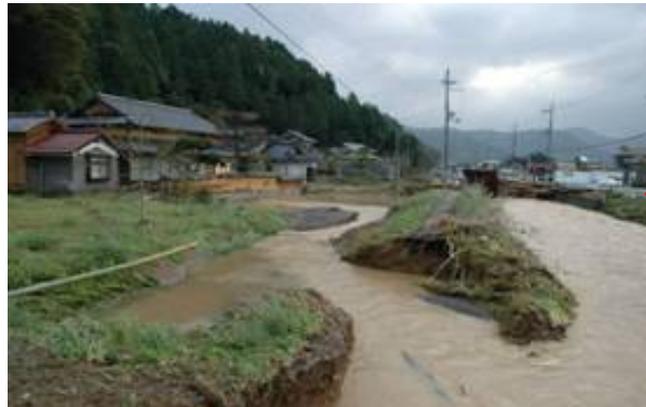
① 平成16年(台風23号)水害【高野由里】

- 平成16年台風23号により、高野川水系では、下流の市街地を中心に、床下642戸、床上156戸の家屋浸水被害があった。
- 中流区間でも、破堤による被害や、橋梁に流木等が引っかかり、流出する被害が発生した。

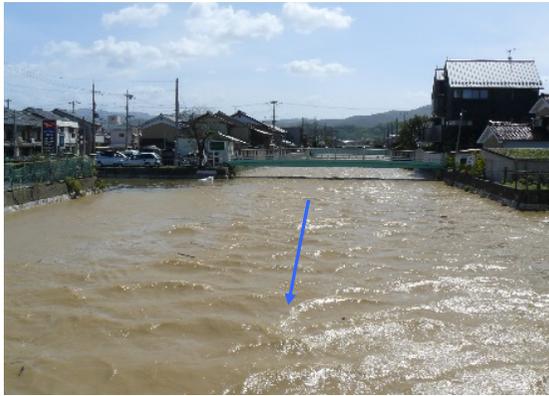
新大橋から上流を見る

- 平成25年台風18号により、下流区間で床下191戸、床上130戸の家屋浸水被害が発生した。

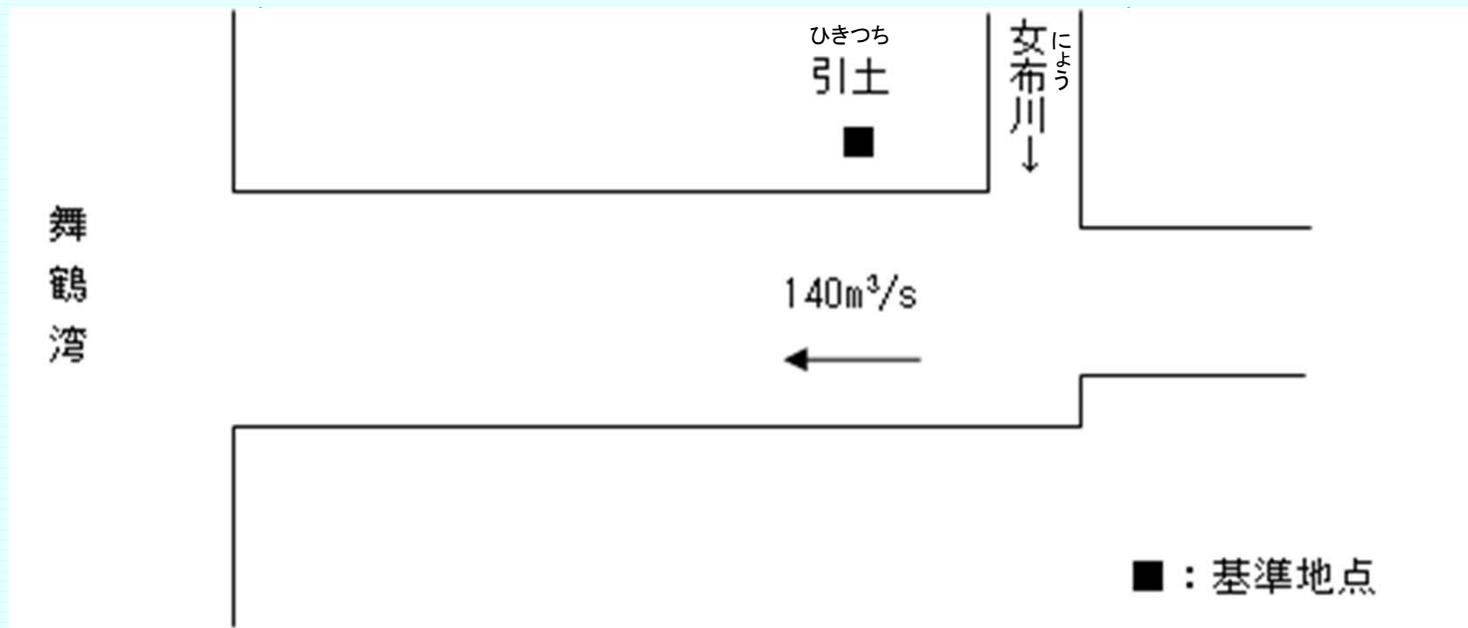
年超過確率1/30の規模の降雨で発生する洪水を河口から2.24kmの引土地点において $140\text{m}^3/\text{s}$ とし、この全量を河道により流下させる。

高野川における計画高水流量は、引土地点において $140\text{m}^3/\text{s}$ とする。

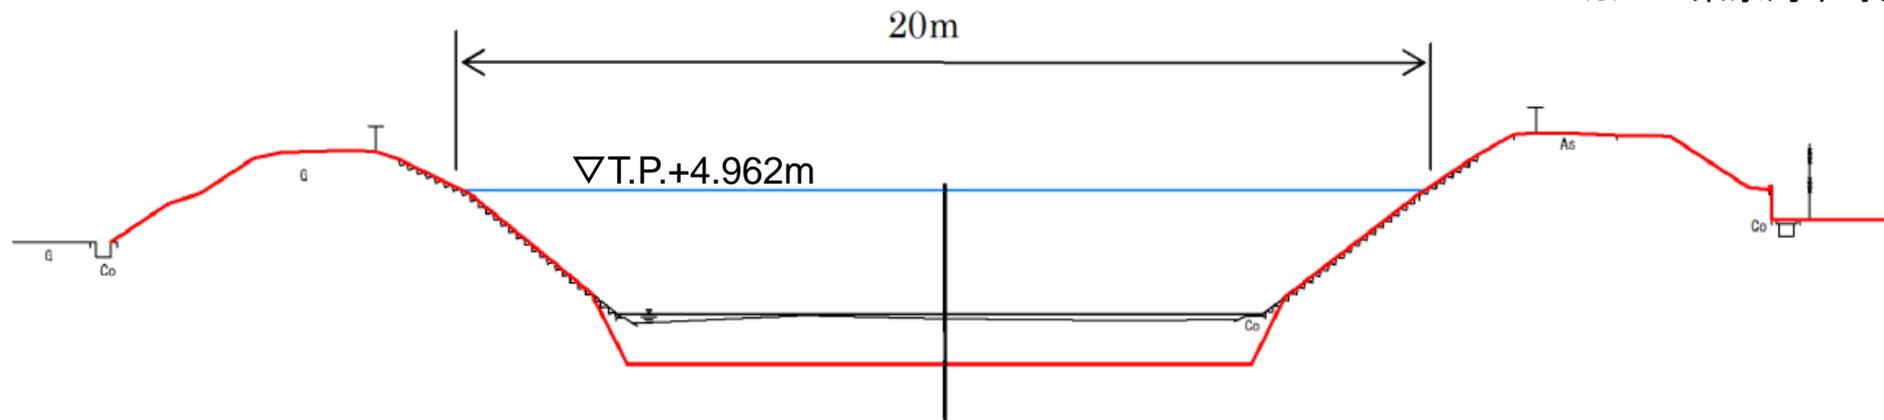
高野川の主要な地点における計画高水位及び計画横断に係る概ねの川幅は、次のとおりとする。

河川名	地点名	河口からの距離	計画高水位	川幅
高野川	引土	2.24km	T.P.+4.962m	20m

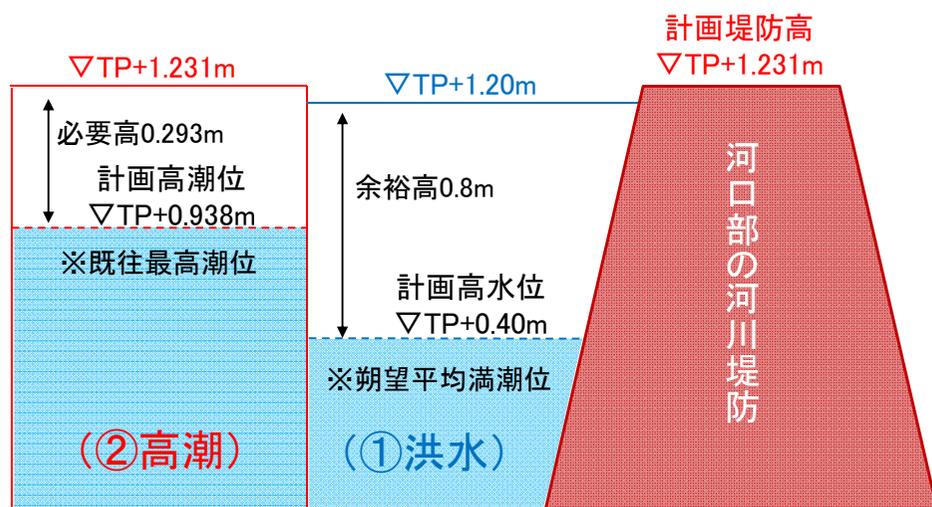
堤防高設定イメージ

洪水を安全に流下させるために必要な堤防高(①)と高潮に対して必要な堤防高(②)を比較して、高い方を計画堤防高として設定

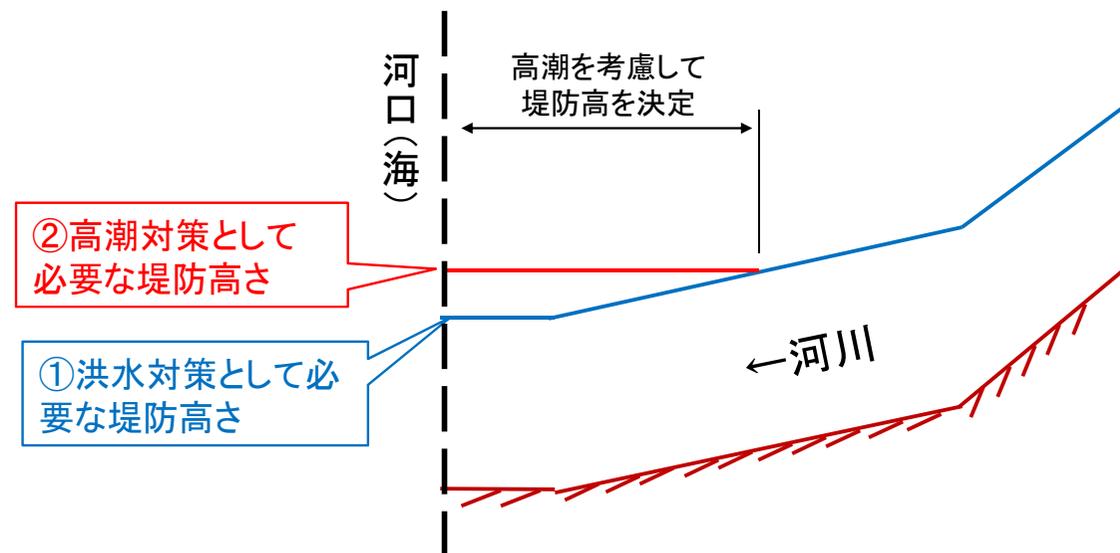
河川縦断図

※ 朔望平均満潮位:朔(新月)と望(満月)の日から前2日後4日以内に観測された、各月の最高満潮位を1年以上にわたって平均した高さの水位
