鴨川河川整備計画検討委員会 第1回資料 (現状と課題)

平成20年6月13日

京都府建設交通部河川課・京都土木事務所

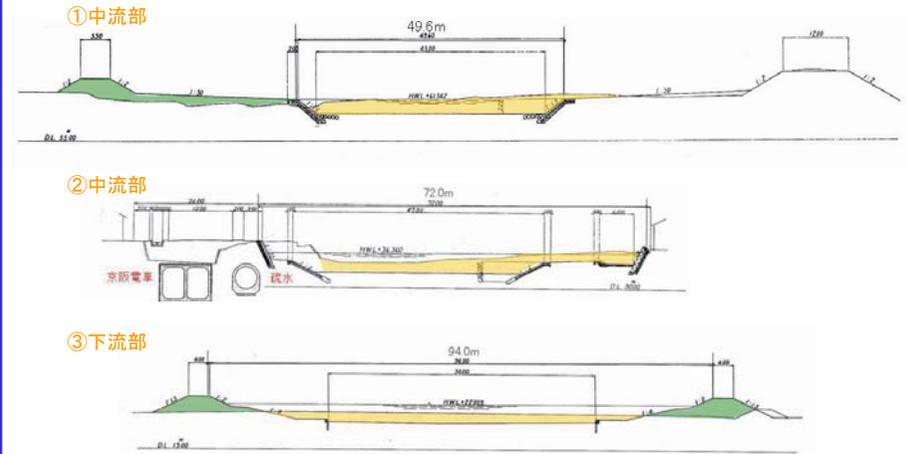
改修断面（横断の位置は改修平面参照）

- 自然石を使用するとともに、護岸の肩を丸め京都の景観との調和に配慮。

- 改修事業の概要：計画流量：650m³/s（荒神橋地点洪水流量580m³/s）
事業期間：昭和11年から昭和22年
事業区間：鴨川約17.9km、高野川5.2k

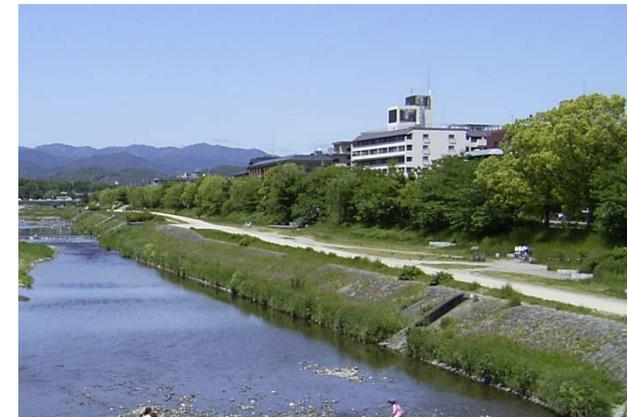
護岸の写真（荒神橋付近）

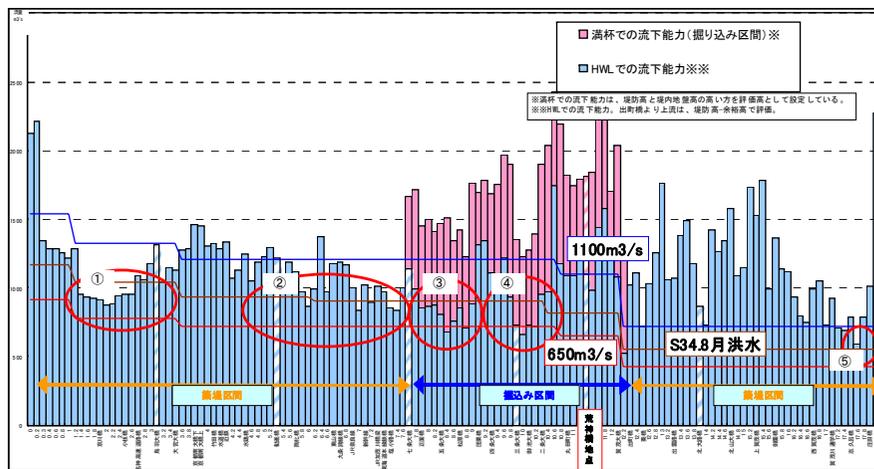
現況流下能力図(鴨川)

- 現在の疎通能力は、下流(七条大橋から下流)は築堤区間、橋梁は19橋(平均400m間隔)存在し、洪水時におけるこれらの影響を踏まえ、安全に流下させることのできる流量は、650m³/s(1/3)程度である。
- しかし、それを上回る715m³/s(推定流量)の洪水(S34洪水)も発生している。
- 特に流下能力が低い箇所は次のとおり。

番号	区間	河道形態	概ねの能力 (HWL評価)	概ねの能力 (満流評価)
鴨川	①	京川橋付近	築堤	870m ³ /s、概ね1/5	
	②	近鉄橋梁～七条大橋		860m ³ /s、概ね1/5	
	③	七条大橋～団栗橋	堀込	680m ³ /s、概ね1/3	1230m ³ /s
	④	四条大橋～二条大橋		660m ³ /s、概ね1/3	1220m ³ /s
	⑤	桜野堰堤下流付近	築堤	590m ³ /s、概ね1/20	
高野川	⑥	高野川(松ヶ崎付近)	堀込	440m ³ /s、概ね1/10	740m ³ /s
	⑦	高野川(三宅橋付近)		180m ³ /s、概ね1/5	300m ³ /s

- 破堤など壊滅的被害の危険性の少ない堀込区間で、最大に流れる流量は1,100m³/s(荒神橋地点)程度。
- 下流の築堤区間はそれに比べると流下能力は低い状況である。

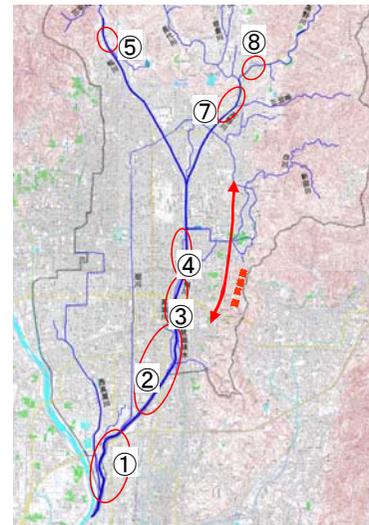
流下能力が低い区間の位置

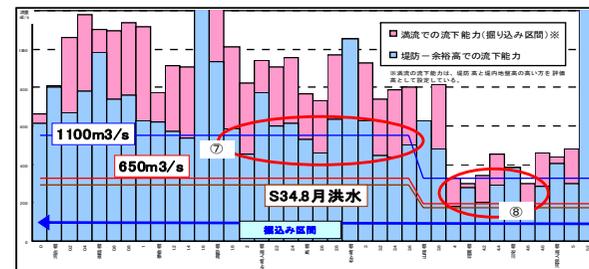
現況流下能力図(高野川)

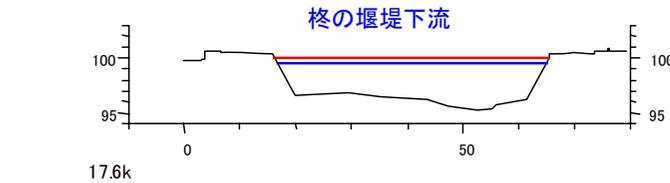
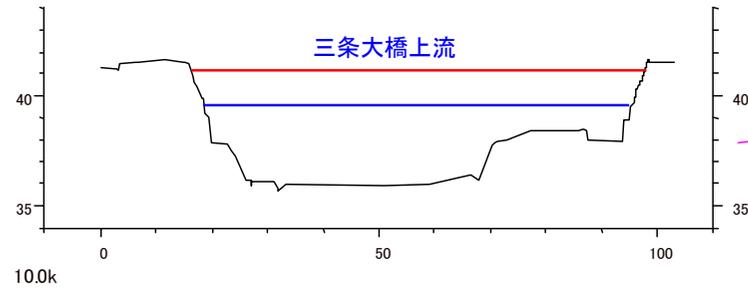
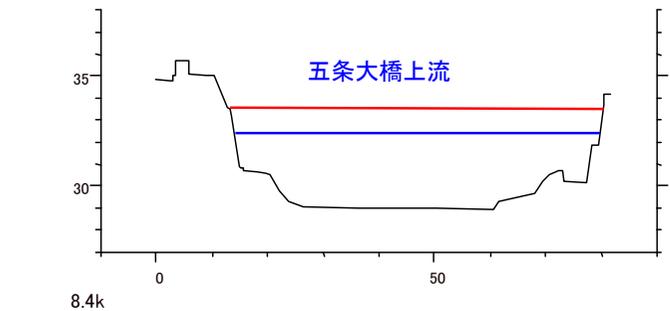
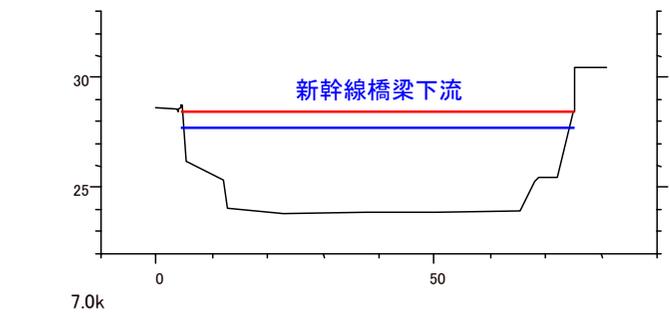
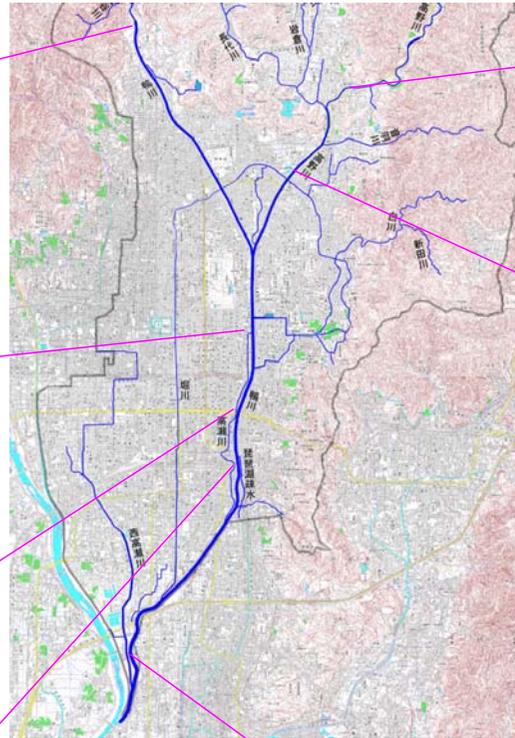
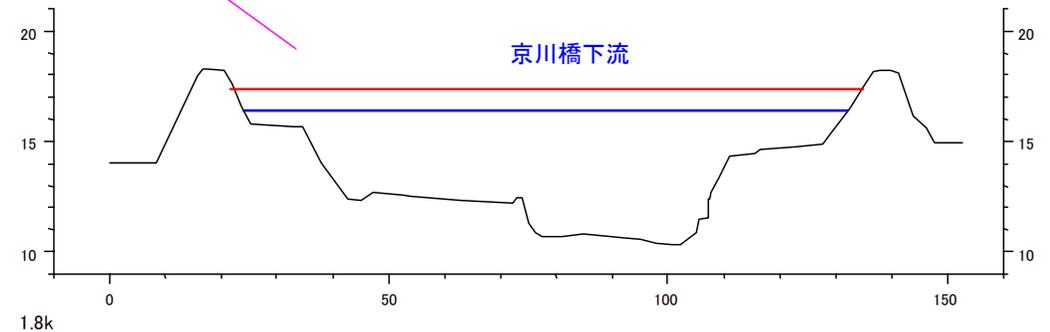
○荒神橋地点で1000m³/s流下時の計算水位について整理した

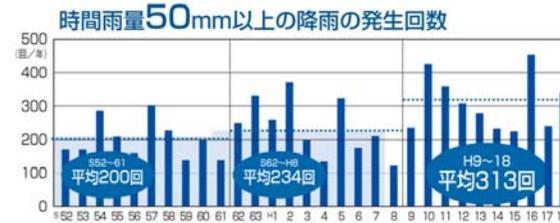
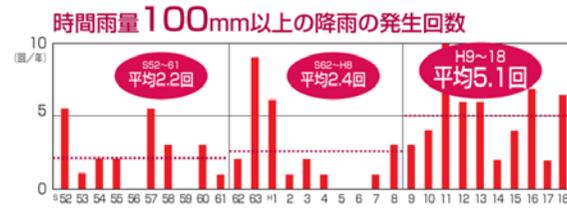
一時間降雨量における年間延べ回数

○近年、時間50mmを超えるような集中豪雨が多く発生している。そのため、東海豪雨など今までに経験したことのないような**大きな洪水がいつ発生してもおかしくない。**

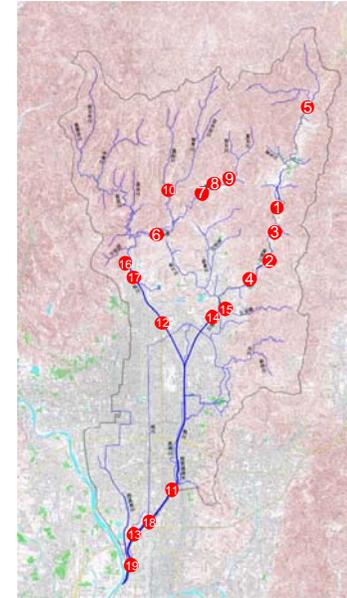
取水系統図

- 現在の水利用は、特定水利として1件（発電、鞍馬川・貴船川からも取水）
- 許可水利として19件（水道1、水質観測1、庭園1、工業3、灌漑10、その他3）
- 慣行水利として93件（灌漑）で行われている。（全ての支川を含む）

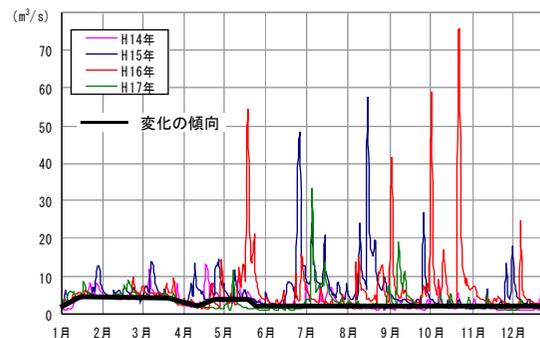
○流況は、洪水時を除いて夏から秋に減少する傾向が見られる。

年間流況図(深草)

気候変動、市街化や下水道整備の進展など様々な要因により、**長期的には流量の減少傾向にある。**

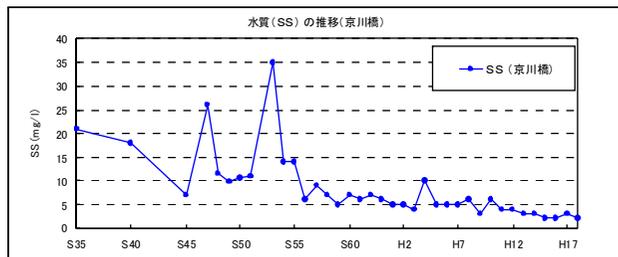
水質(SS)の推移 (mg/l)

○水質汚濁に関わる環境基準の指定類型は、京川橋ではB類型(BOD3mg/l以下)、三条大橋ではA類型(BOD2mg/l以下)、三宅橋(高野川)ではAA類型(BOD1mg/l以下)であり、現在の水質は、BOD、CODでの環境基準を満たしており、上中流部では良好な水質である。

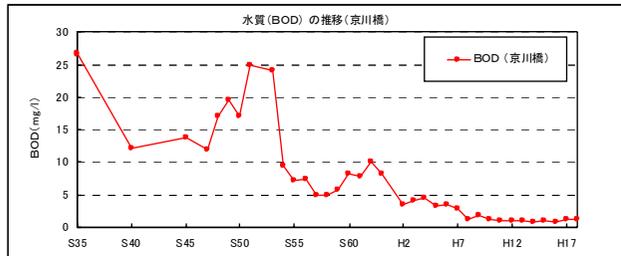
河川名	地点名	平成16年度	平成17年度	平成18年度
鴨川	出町橋	0.6	0.7	0.7
	三条大橋	0.5	0.6	0.7
	京川橋	0.7	1.1	1.0
高野川	三宅橋	0.5未満	0.5	0.5
	河合橋	0.6	0.5	0.6
岩倉川	千石橋	0.6	0.6	0.7
白川	下河原橋	0.6	0.6	0.7
四万十川(参考)	平均値	1.1	1.2	0.8

水質(BOD)の推移 (mg/l)

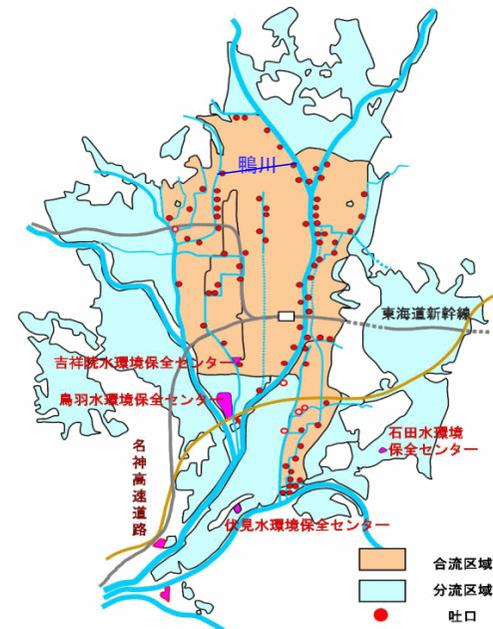
京都市での雨水吐口の分布図 (京都市上下水道局HPより)

○流域の下水道整備率は99%(京都市域99.1%、滋賀県域100%)を越えているが、**処理方式が合流式下水道であり、降雨の初期には下水管内にたまっていた汚濁物が雨水とともに放流されることが懸念される。**

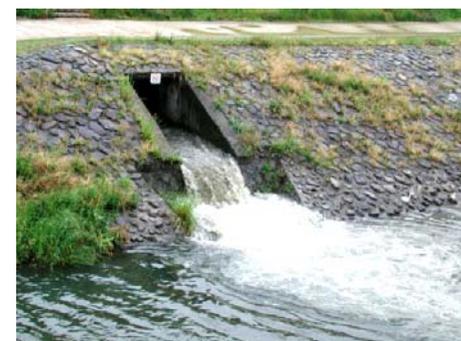
合流式下水道からの雨天時放水(京都市上下水道局HPより)

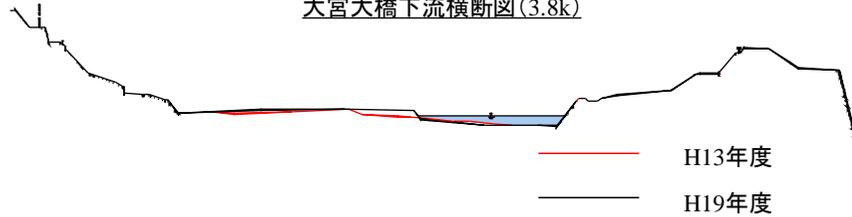
大宮大橋付近の砂州の状況

大宮大橋下流横断面図(3.8k)

○中洲に関しては、過去には治水上及び沿川住環境に配慮して定期的に河床整正を行い中洲の発達を防いできたが、平成13年度以降は、生物環境の観点から定期的な対策は行っていない。(トビケラ対策として五条大橋から東山橋までの区間は、その後も毎年実施)

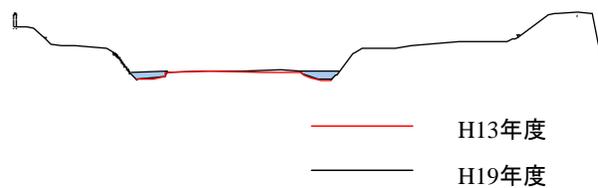
北大路橋付近の砂州の状況

北大路橋下流横断面図(13.8k)
