# 桂川下流圏域河川整備計画検討委員会 第3回資料 (圏域の現状)

平成22年5月19日

京都府建設交通部河川課・京都土木事務所・乙訓土木事務所

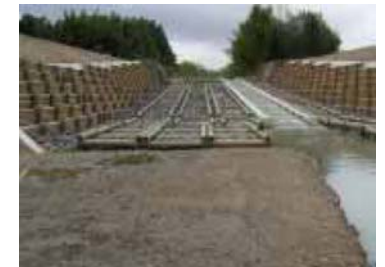
小泉川(落差工)

小泉川では、桂川の河床低下により水位差が大きくなり、魚の遡上に支障が出ていた。平成16年10月の23号台風により下流部で被災があり、災害復旧工事により下流側護床及び護岸を含めて魚道整備が実施された。

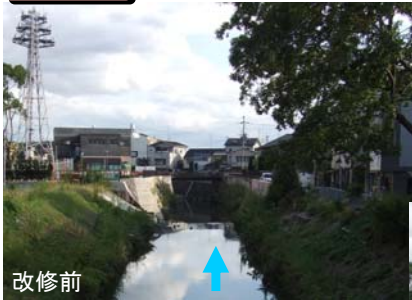
改修前

有栖川

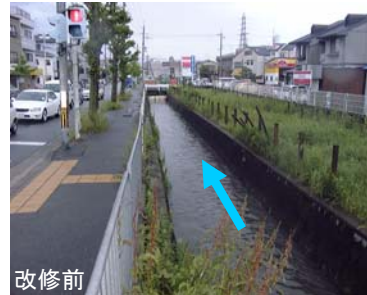
改修前

新川

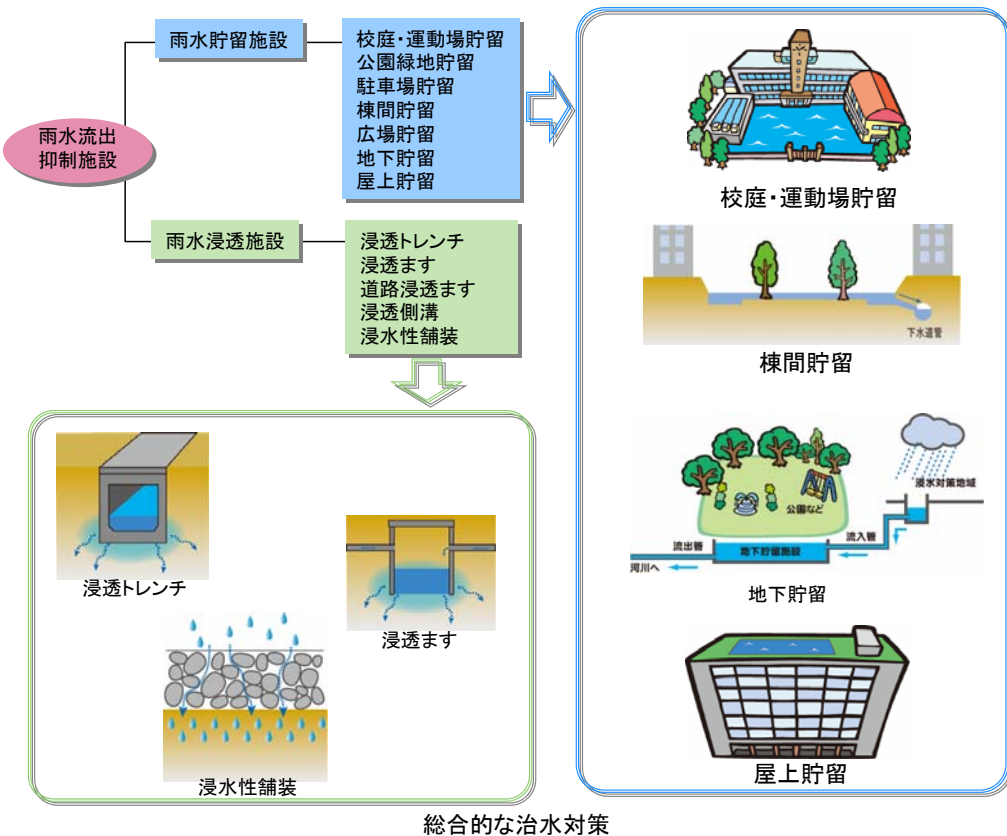
●京都市、向日市をはじめ各市で頻発する浸水被害を低減させるための雨水貯留・浸透施設による総合的な治水対策が進められている。

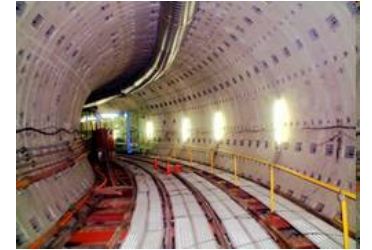
いろは呑龍トンネル

●西羽東師川、西羽東師川支流、新川は、農業の幹線用水路として整備されたもので、疎通能力が小さく、また緩流河川であり低平地を流れているため、洪水時には自然排水が困難であった。このため、下水道事業による地下トンネルによって洪水調整を行っている。

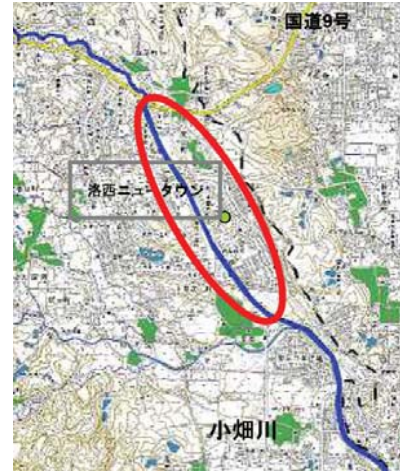
直線的な河川(小畑川)

- 洪水を効率的に排水するため、直線的な河川として整備された河川が多い。

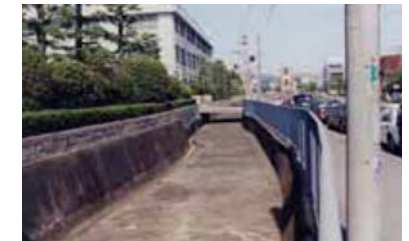
水涸れ(西高瀬川)

- 水量が少なく水涸れが見られたり、護岸が高いため、親水性が乏しい。

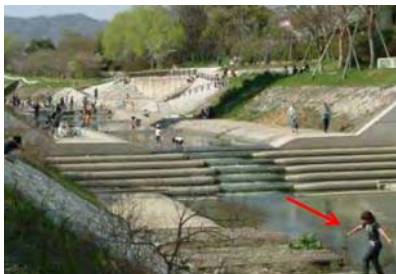
小畑川(落差工)

○小泉川、小畑川などにおいては、維持工事などと併せて、落差工における魚道設置や低水路における自然に配慮した改良を行っている。

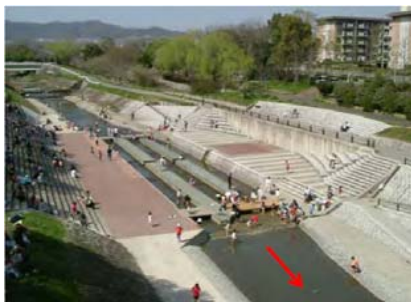
小畑川(川の舞台)

○親水性の向上のため、都市公園と隣接するような箇所では階段工などの設置を行なっている
