台風23号の気象・降雨状況

台風23号の被害状況

河川災害復旧関係事業制度の概要

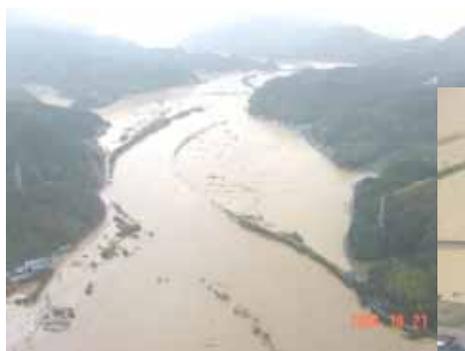
由良川

(大川橋付近)

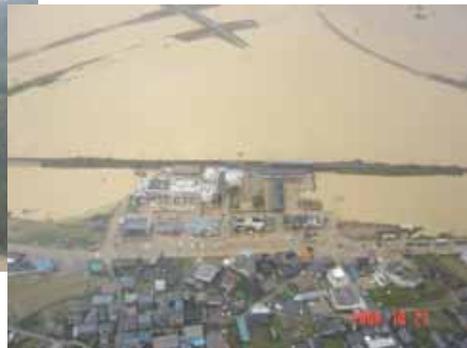
(大江町役場付近)

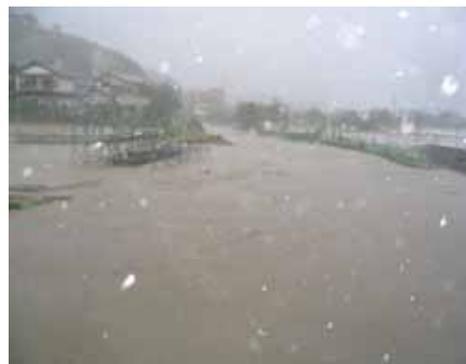
大手川(宮津市)

・大手川(宮津市)

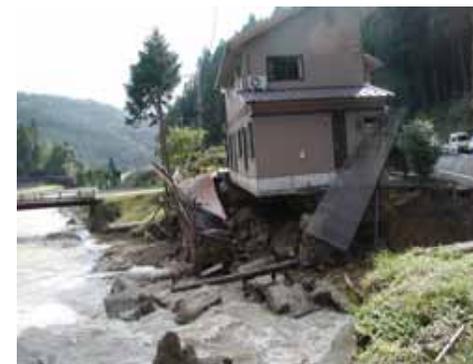
木住川(日吉町)

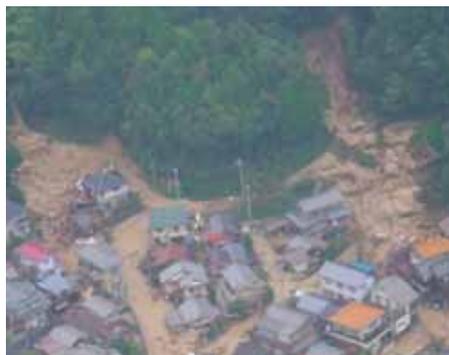
宮津市滝馬地区(土石流)

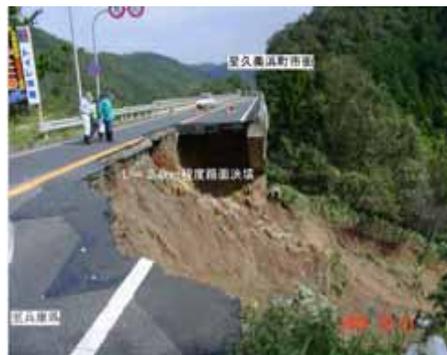
国道178号(京丹後市)

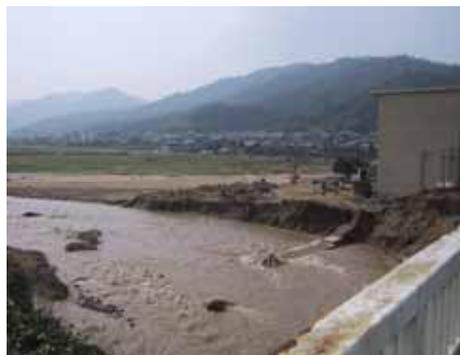
野田川(加悦町)

・野田川(加悦町)

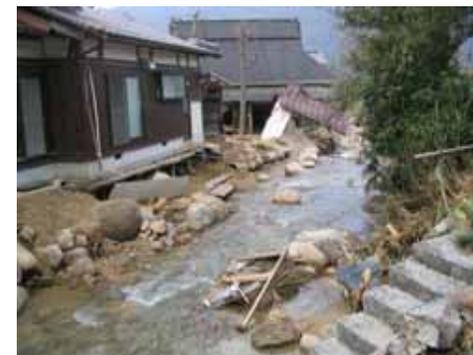
今福川(宮津市)

・今福川(宮津市)

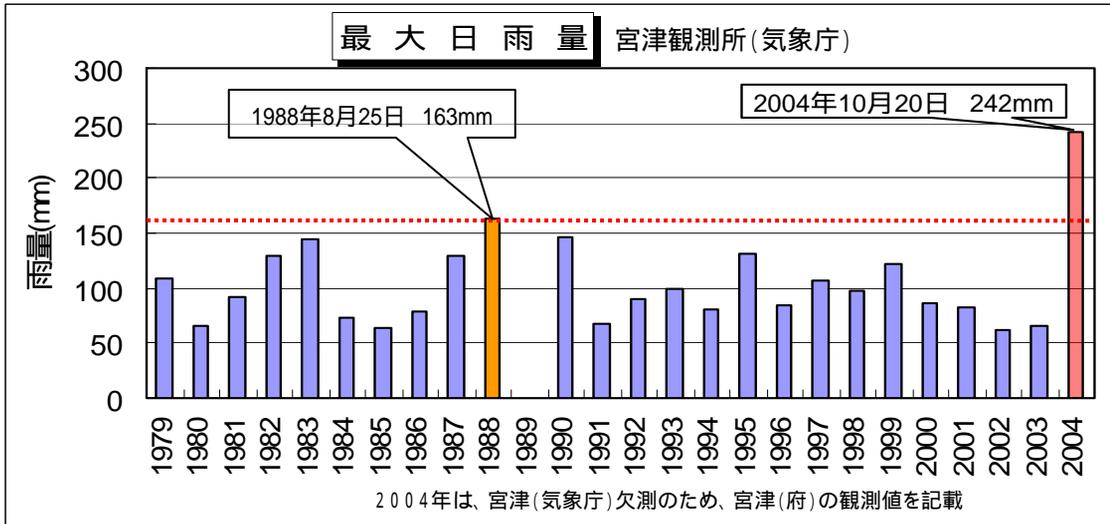
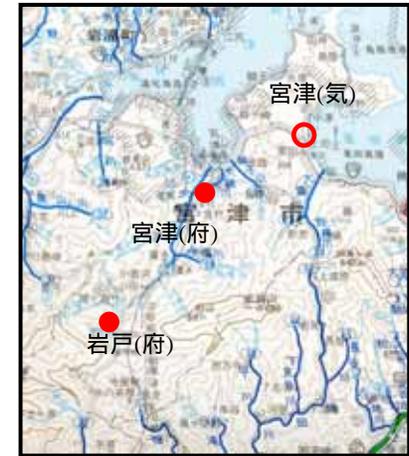
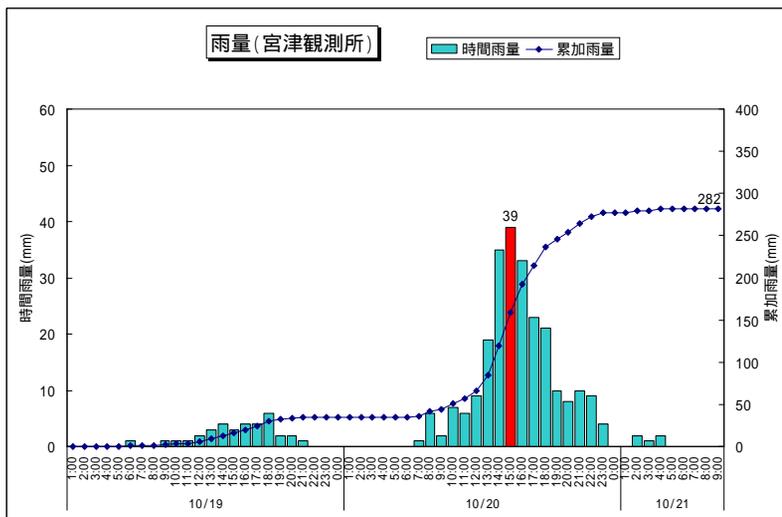
宮津では観測開始以降最大の年最大日雨量の約1.5倍を記録

平成16年10月20日19時頃京都府を通過した台風23号は、京都府北部地域を中心に豪雨をもたらし、宮津市では、降り始めからの総雨量は282mmに達した。

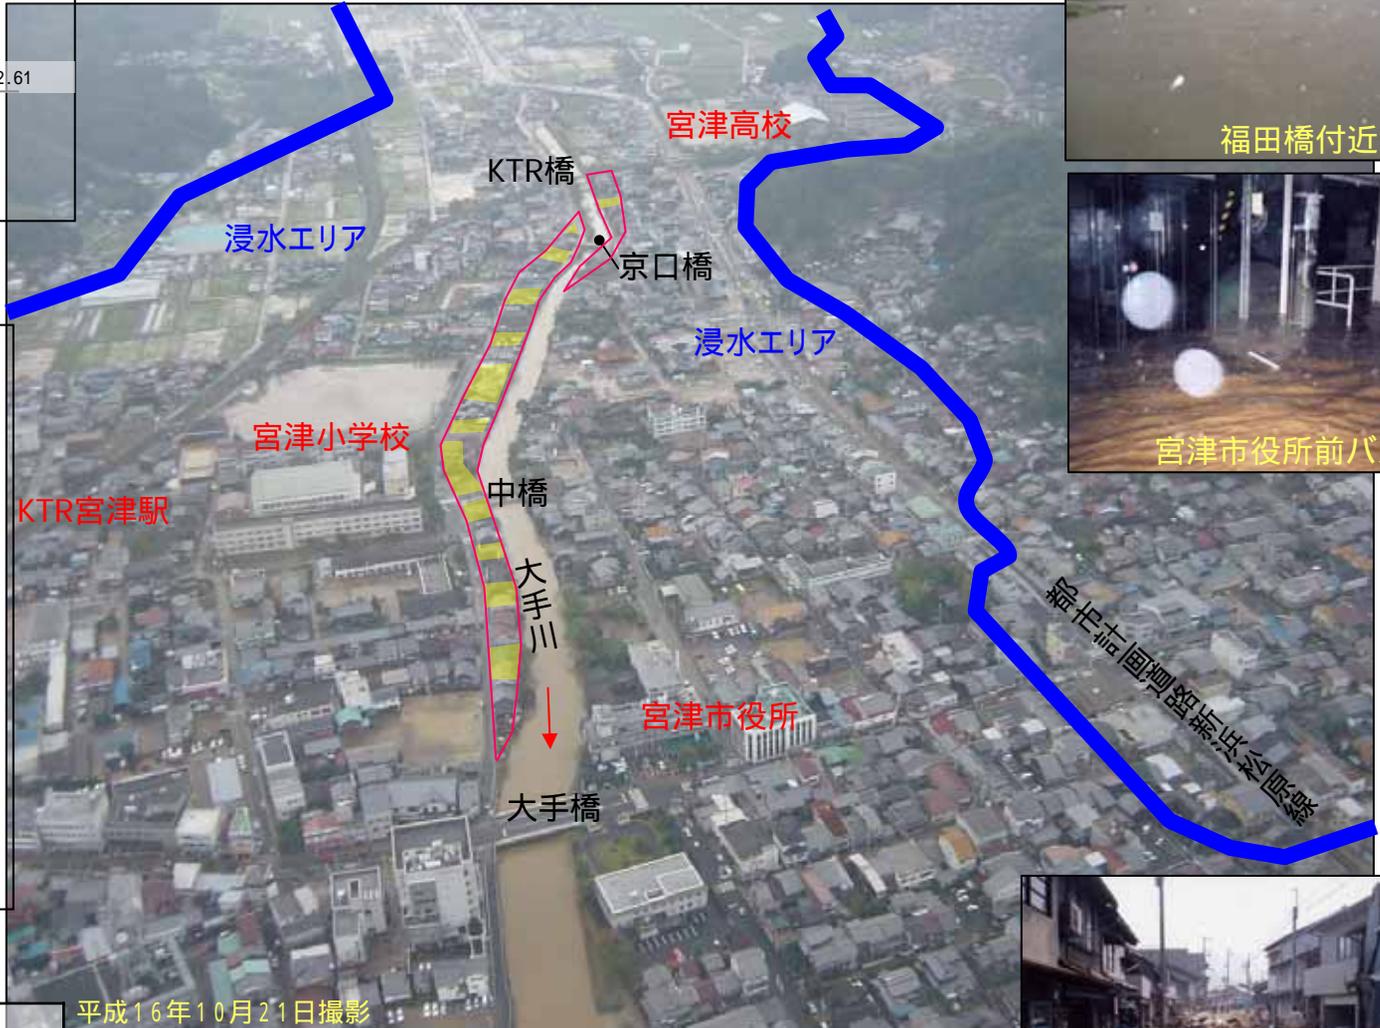
下流部用地取得範囲

取得済 (5,120㎡、16戸) (H16現在)

浸水被害戸数 2,485戸
(床上1,585戸、床下900戸)
