家庭用電気マッサージ器の適正使用に関する周知等について（協力依頼）

家庭用ローラー式電気マッサージ器の適正使用のお願い（注意喚起）

家庭用電気マッサージ器の正しい使用について(注意喚起)

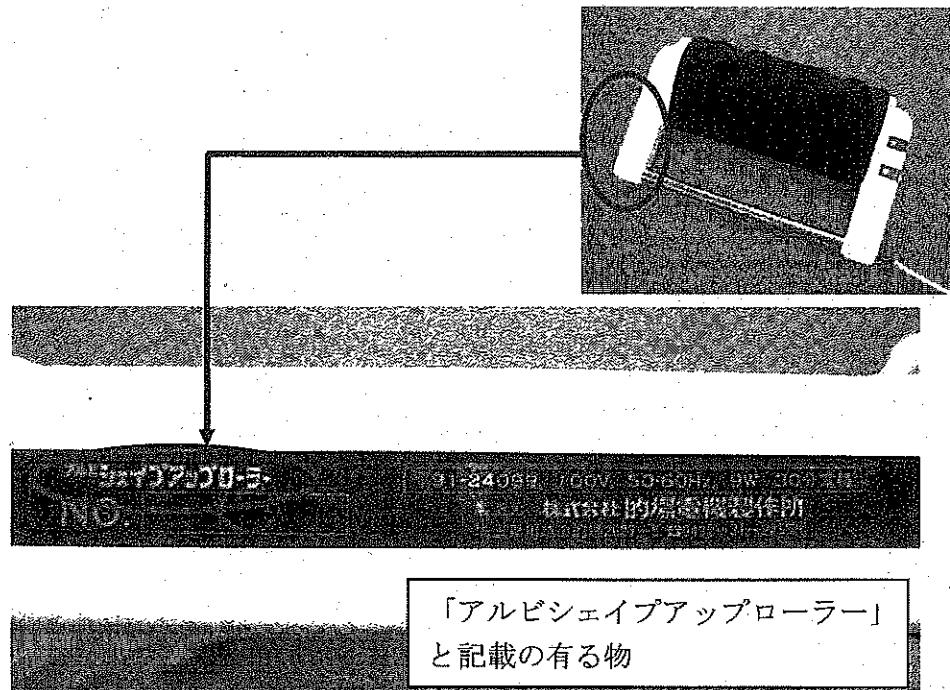
①アルビシェイプアップローラー

アルビシェイプアップローラー	商品本体側面に商品名を記載したラベルを貼付
シェイプアップローラー II	商品本体裏面に商品名を記載したラベルを貼付

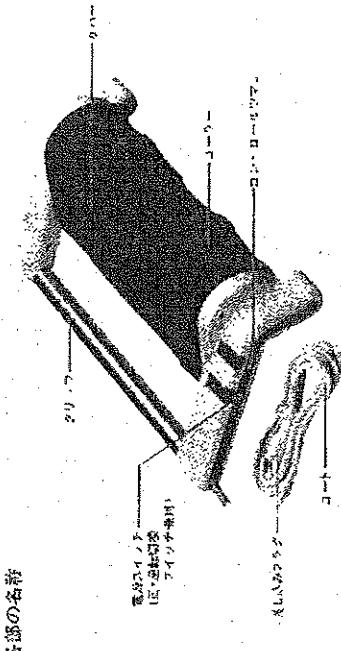
仕様・定格

固定式仕様	
電 源 電 壓	AC 100V 50/60Hz
D C 電 力	3W
電 源 電 壓	36V
ローラーの回転数	
コントロール範囲	左側面→右側面
ローラーの回転数	手で回す方が速い
ローラーの大きさ	手で回す方が速い
ローラーの大きさ	24mm
※(1)手で回す場合は、手を離さないでください。

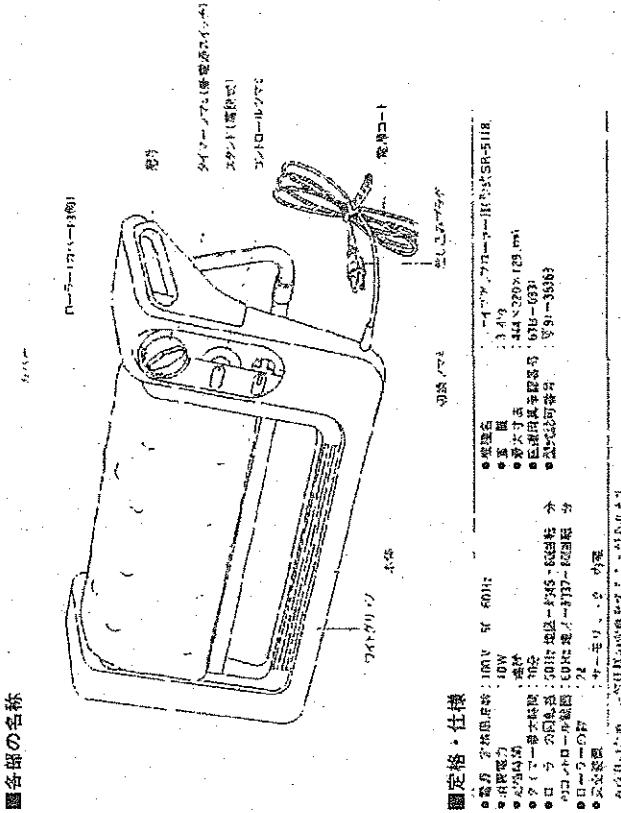
■ 定格・仕様

● 電力 交流用出力	100V 50Hz	● 定格名	アーテック SHP-5118
● 消費電力	10W	● 寸法	344×329×129mm
● 本体質量	約2.4kg	● 重 量	約3.4kg
● ターボモード時間	約1分間	● 電気器具基準適合	SGS-J-631
● ローラー回転数	約45回/秒	● 電気器具基準適合	SGS-J-3563
● ローラーが跳ね起きた場合	約1.5m		
● ローラーの音	約74dB		
● 本体表面温	約40°C		
● お手入れ	お手入れガイド
